# Asbestinventarisatetest

Raapstraat 10/402, 2000 Antwerpen

Attestnummer : **20230324-000617.000**

## Zone 1: Hoofdgebouw

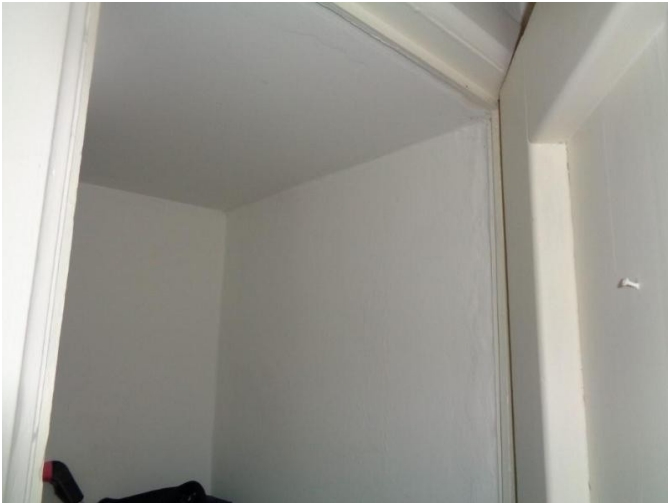
Overzichtsfoto

Geen asbest

| Beschrijving | bepleistering muren woning |
| Bindmiddel van materiaal | Gips - kalk |

| Gebondenheid op basis van bindmiddel | Niet-hechtgebonden |
| Hoeveelheid (oppervlakte - dikte - aantal) | • 0,10 m <sup>2</sup> - 2,00 cm - 1 stuk |

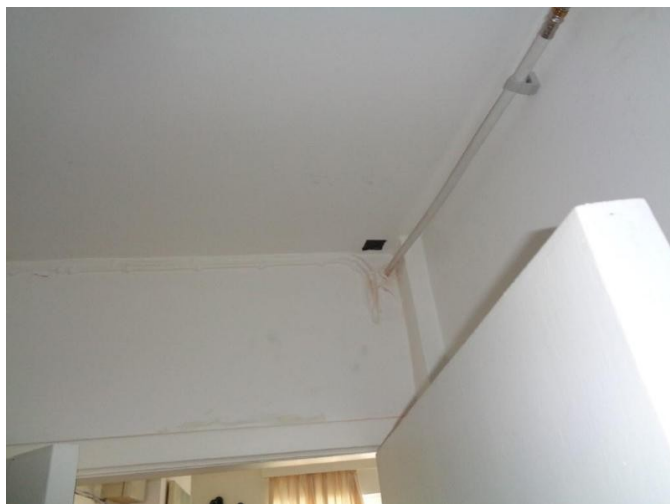
Detailfoto

Geen asbest

| # | Type | Referentie | Resultaat |
|---|---|---|---|
| 2.1 | Mengmonster | 1.2 | Geen asbest |
