# Asbestinventarisatetest

Leopoldstraat 63/2, 2000 Antwerpen

Attestnummer : 20230402-000252.000

# Zone 1: Appartement

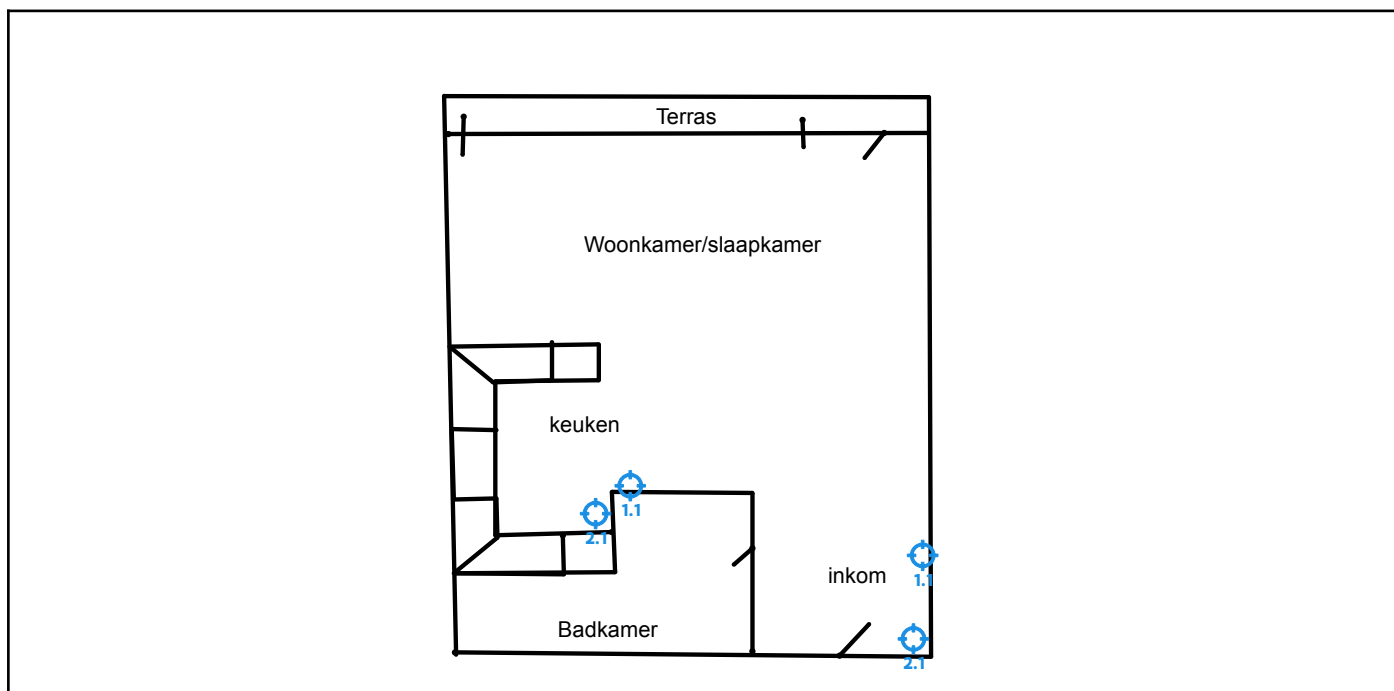
# Plan 1.1: Grondplan

Beschrijving	Type	Actie
1. Muurpleister	Geen asbest	-
1.1 Code: 1	Mengmonster	-
2. Plafondpleister	Geen asbest	-
2.1 Code: 2	Mengmonster	-

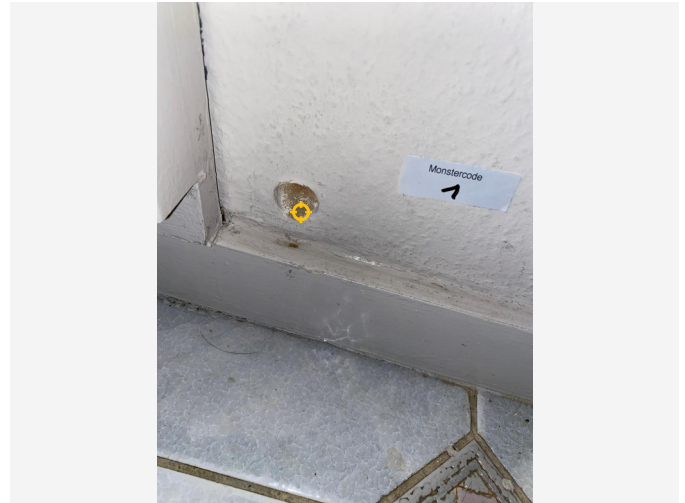
Overzichtsfoto

Geen asbest

#	Type	Referentie	Resultaat
1.1	Mengmonster	1	Geen asbest

Beschrijving	Muurpleister
Omgeving	Binnen
Primaire drager	Binnenwand
Bindmiddel van materiaal	Gips - kalk

<b>Gebondenheid op basis van bindmiddel</b>	Niet-hechtgebonden
<b>Hoeveelheid (oppervlakte - dikte - aantal)</b>	• 44,00 m <sup>2</sup> - 1,00 cm - 1 stuk
<b>Totaal volume</b>	0,44 m <sup>3</sup>
<b>Identificatiemethode</b>	Vaststelling met monstername
<b>Destructieve handeling voor identificatie</b>	Nee
