# Asbestinventarisatetest

Van Stralenstraat 96/001, 2060 Antwerpen

Attestnummer : **20241230-000302.000**

Uitgegeven op : **30.12.2024**

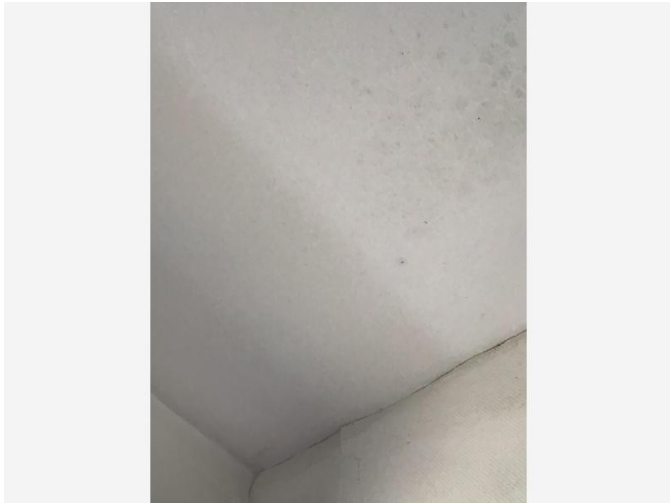
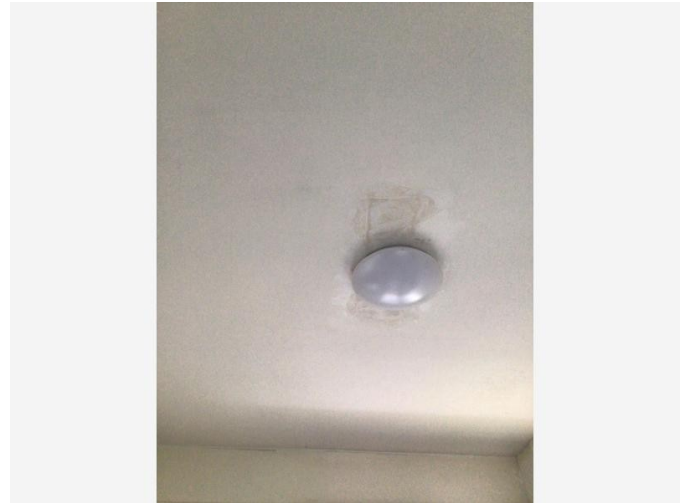
## Fiche 1: Pleisterwerk plafond

Overzichtsfoto

Detailfoto

Geen asbest

| # | Type | Referentie | Resultaat |
|---|---|---|---|
| 1.1 | Mengmonster | MM02 | Geen asbest |

| Beschrijving | Pleisterwerk plafond |
| Bindmiddel van materiaal | Gips - kalk |
| Gebondenheid op basis van bindmiddel | Niet-hechtgebonden |
| Hoeveelheid (oppervlakte - dikte - aantal) | • 75,00 m <sup>2</sup> - 0,50 cm - 1 stuk |
