# Asbestinventarisatetest

Brugstraat 5/004, 2060 Antwerpen

Attestnummer : 20250725-000002.000

Uitgegeven op : 25.07.2025

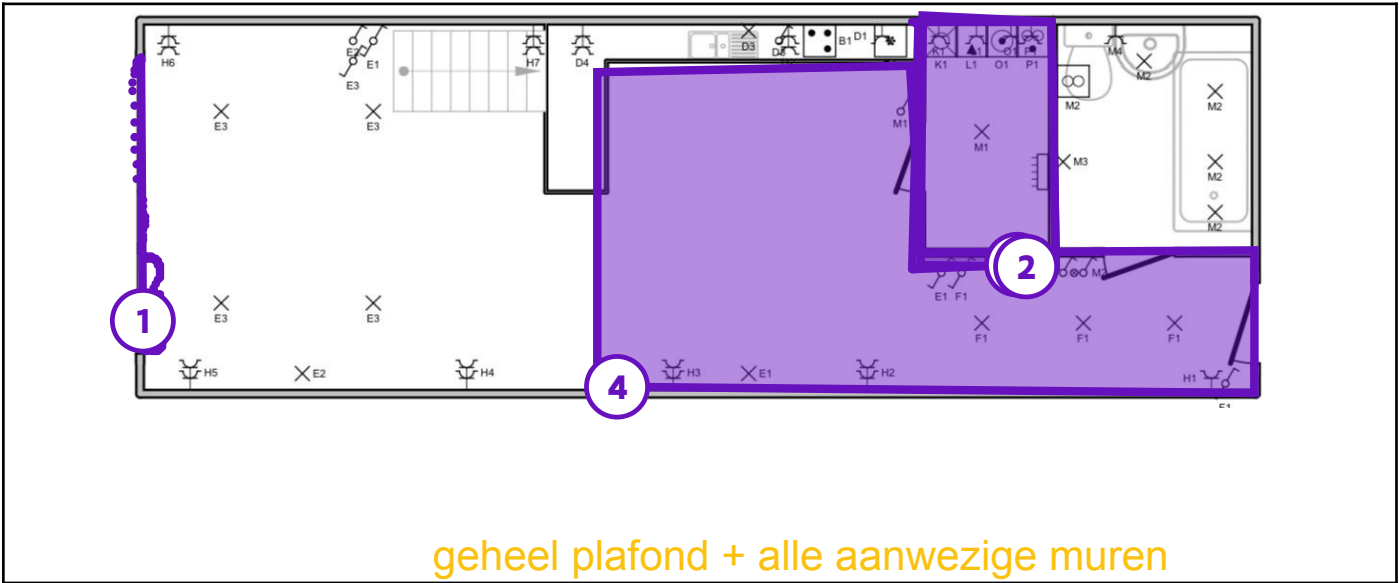
# Plan 1.1: Grondplan appartement

| Beschrijving | Type | Actie |
|---|---|---|
| 1. Ramen gehele woning | Advies | - |
| 2. Tegels badkamer | Advies | - |
| 3. Muren + plafond (gehele woning) | Advies | - |
| 4. Vloertegels | Advies | - |

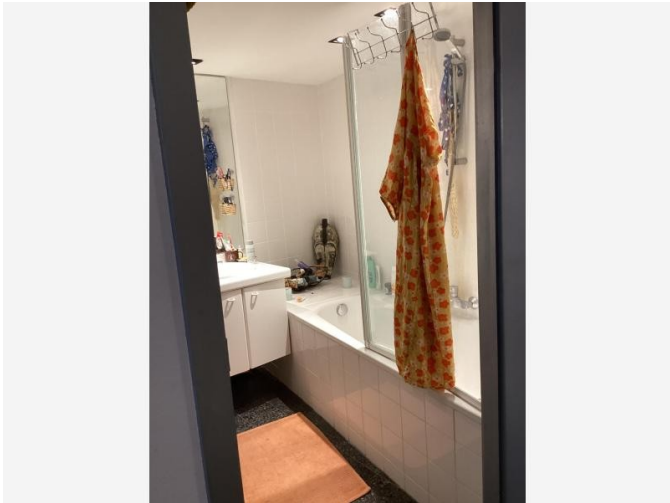
Vrije foto

De tegels in de badkamer zijn niet asbest
