# Asbestinventarisatetest

Paardenmarkt 76A/Handel, 2000 Antwerpen

Attestnummer : **20251014-000073.000**

Uitgegeven op : **14.10.2025**

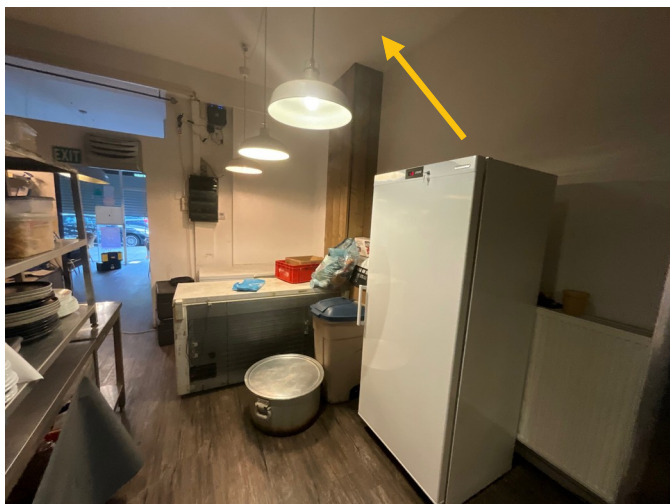
Alle plafonds zijn afgewerkt met valse plafonds in plaatmateriaal. Het is niet duidelijk of er pleisterwerk of ander verdacht asbestmateriaal aanwezig is achter deze valse plafonds, het is aangewezen om bijkomend onderzoek uit te voeren bij werken. Het plafond bestaat uit gipsplaten. Zonder destructieve handeling is het niet mogelijk om na te gaan of er asbesthoudende materialen aanwezig zijn achter de plafondafwerking. Als bij sloop of renovatie blijkt dat er boven dit plafond nog pleisterwerk aanwezig is, moet dit bemonsterd worden.

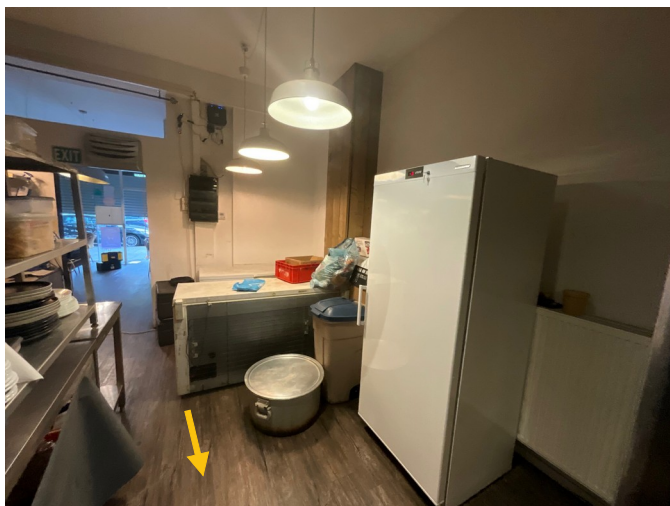
De laminaatvloer is niet asbestverdacht, het is niet gekend wat eronder zit, bij vloerwerken extra controle aangewezen.

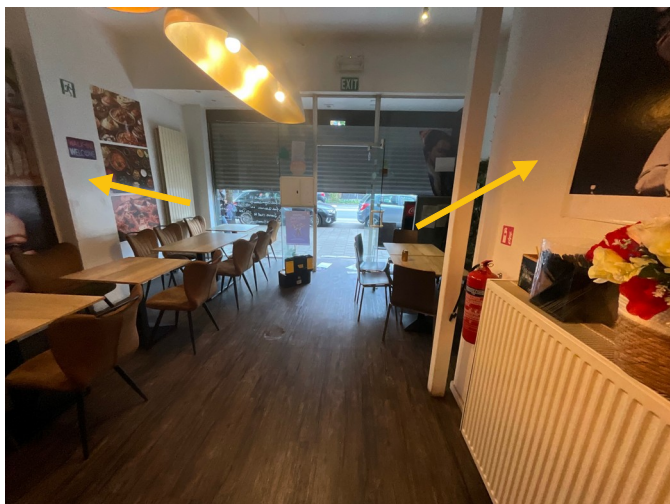
Alle binnenwanden zijn afgewerkt met valse wanden. Het is niet duidelijk of er pleisterwerk aanwezig is achter deze valse wanden, het is aangewezen om bijkomend onderzoek uit te voeren bij werken.

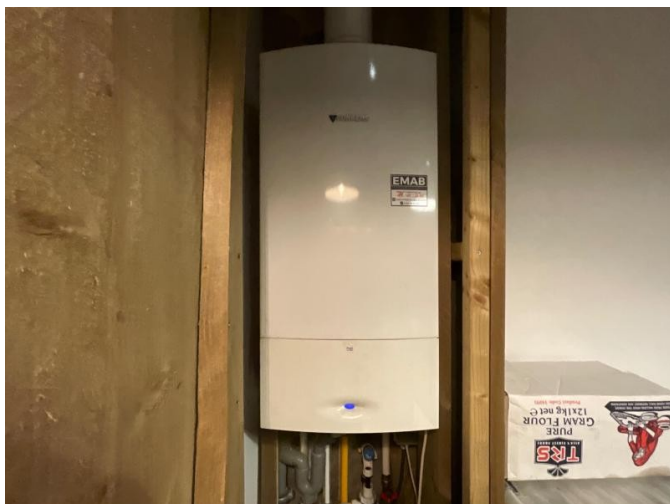
De CV ketel werd gecontroleerd via de FD nummer en wordt als niet asbestverdacht beschouwd.
