# Asbestinventarisatetest

Van Stralenstraat 96/201, 2060 Antwerpen

Attestnummer : **20241230-000303.000**

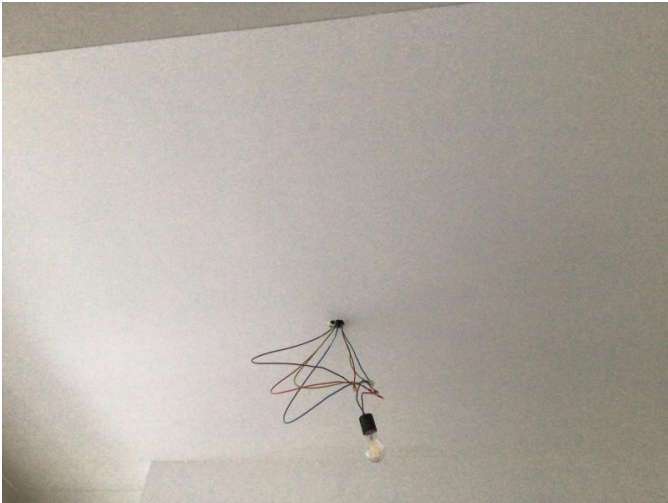
## Fiche 1: Pleisterwerk plafond

Geen asbest

Overzichtsfoto

Detailfoto

| # | Type | Referentie | Resultaat |
|---|---|---|---|
| 1.1 | Mengmonster | ID02 | Geen asbest |

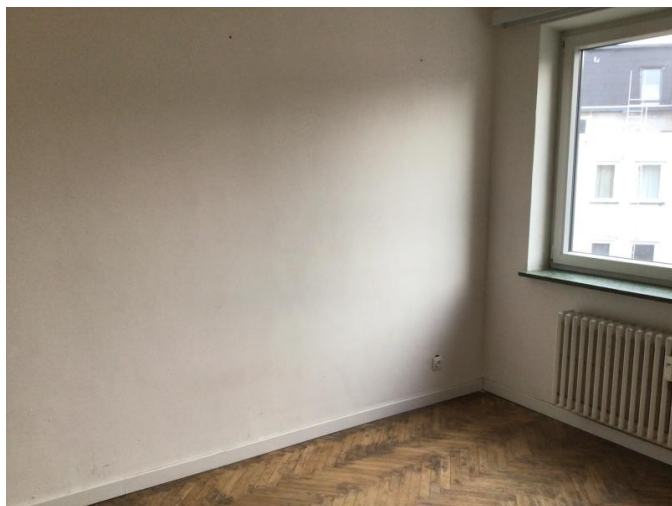
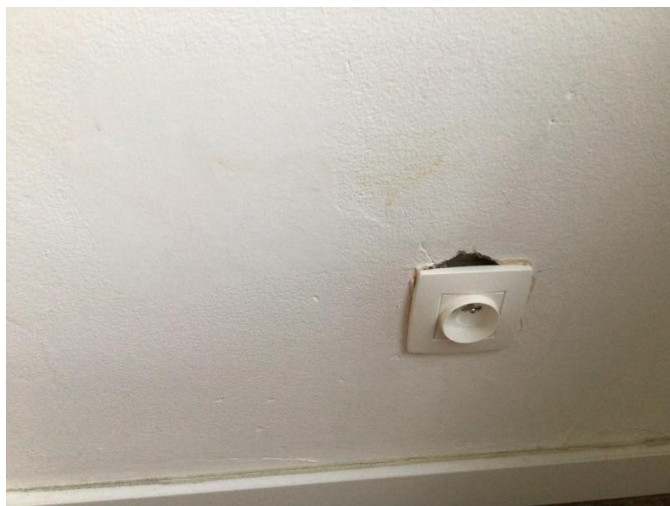
## Fiche 2: Pleisterwerk muur

Geen asbest

Overzichtsfoto

Detailfoto

| # | Type | Referentie | Resultaat |
|---|---|---|---|
| 2.1 | Mengmonster | ID01 | Geen asbest |
