# Asbestinventarisatetest

Raapstraat 10/302, 2000 Antwerpen

Attestnummer : **20230324-000609.000**

## Zone 1: Hoofdgebouw

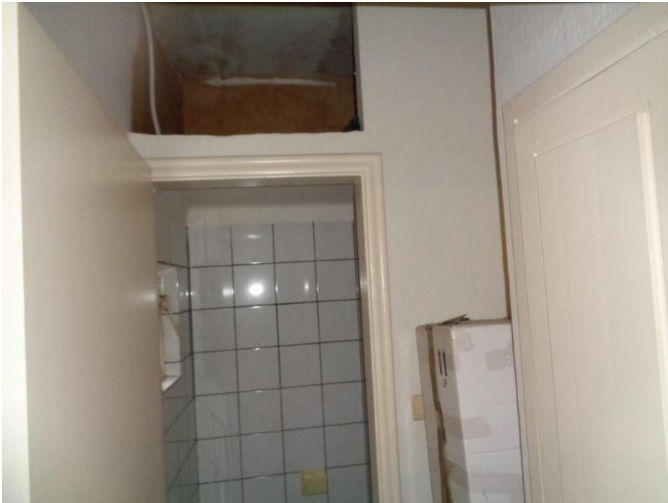
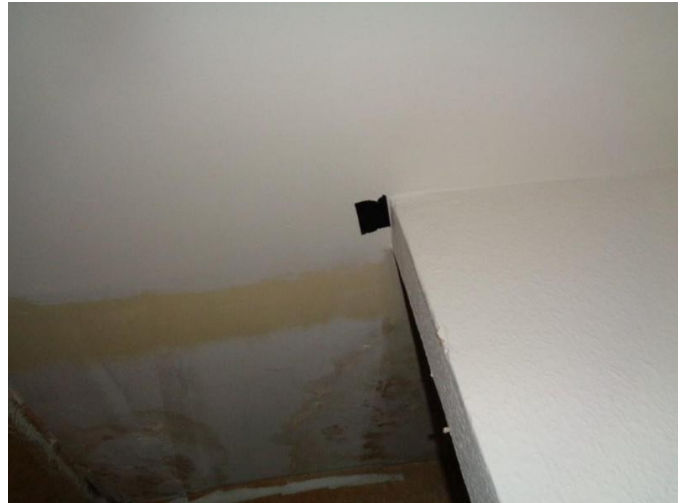
Overzichtsfoto

Geen asbest

| # | Type | Referentie | Resultaat |
|---|---|---|---|
| 1.1 | Mengmonster | 1.2 | Geen asbest |

| Beschrijving | bepleistering plafonds woning |
| Bindmiddel van materiaal | Gips - kalk |

| Gebondenheid op basis van bindmiddel | Niet-hechtgebonden |
| Hoeveelheid (oppervlakte - dikte - aantal) | <ul style="list-style-type: none"> <li>• 0,10 m<sup>2</sup> - 2,00 cm - 1 stuk</li> </ul> |

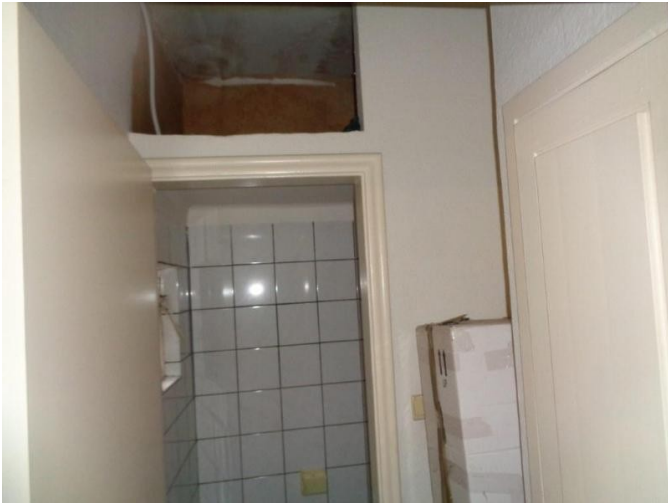
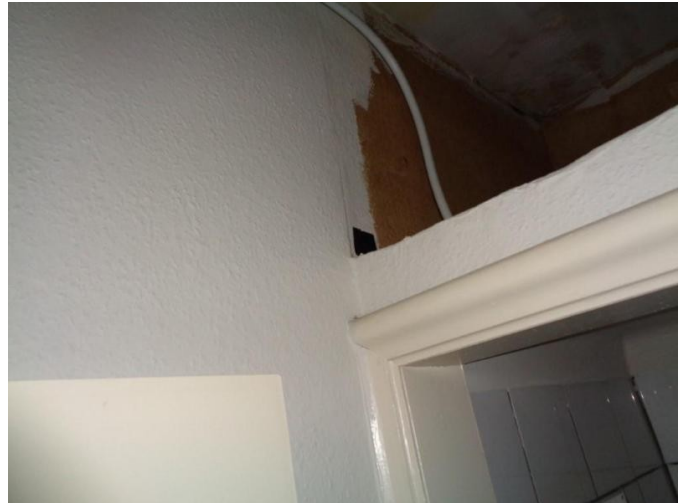
Overzichtsfoto

Geen asbest

| # | Type | Referentie | Resultaat |
|---|---|---|---|
| 2.1 | Mengmonster | 1.1 | Geen asbest |

| Beschrijving | bepleistering muren woning |
| Bindmiddel van materiaal | Gips - kalk |

| Gebondenheid op basis van bindmiddel | Niet-hechtgebonden |
| Hoeveelheid (oppervlakte - dikte - aantal) | <ul style="list-style-type: none"> <li>• 0,10 m<sup>2</sup> - 2,00 cm - 1 stuk</li> </ul> |
