# Asbestinventarisatetest

Van Stralenstraat 96/301, 2060 Antwerpen

Attestnummer : **20241230-000305.000**

Uitgegeven op : **30.12.2024**

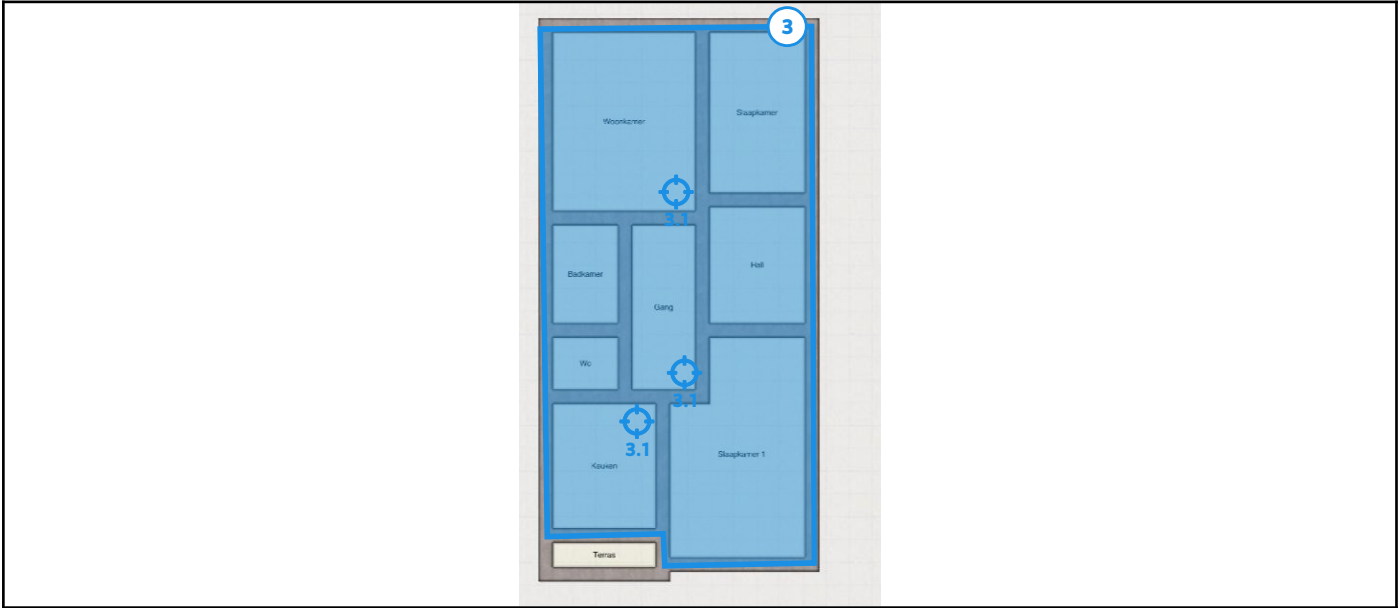
# Plan 1.3: Appartement 2.0

| Beschrijving | Type | Actie |
|---|---|---|
| 3. Pleisterwerk plafond | Geen asbest | - |
| 3.1 Code: ID02 | Mengmonster | - |

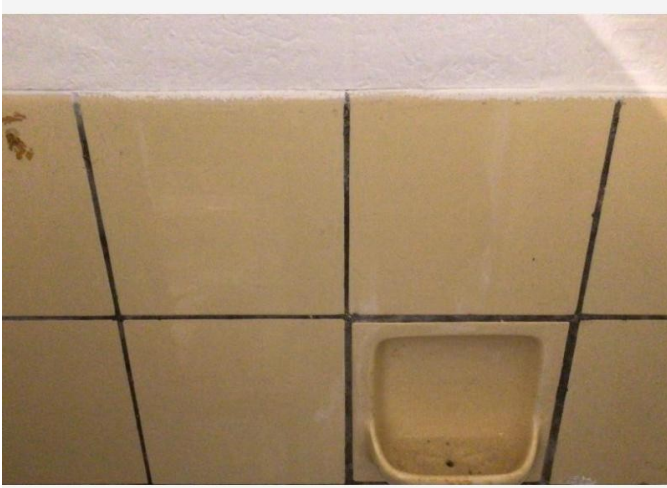
Mogelijk asbesthoudende lijm achter tegels in de keuken . Verder onderzoek vereist bij renovatie - of sloopwerken.

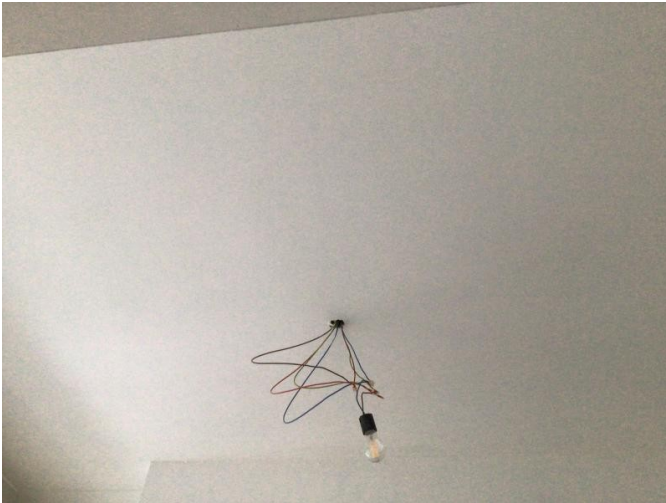
## Fiche 3: Pleisterwerk plafond

Geen asbest

| # | Type | Referentie | Resultaat |
|---|---|---|---|
| 3.1 | Mengmonster | ID02 | Geen asbest |

| Beschrijving | Pleisterwerk plafond |
| Bindmiddel van materiaal | Gips - kalk |
| Hoeveelheid (oppervlakte - dikte - aantal) | • 60,00 m <sup>2</sup> - 1,00 cm - 1 stuk |

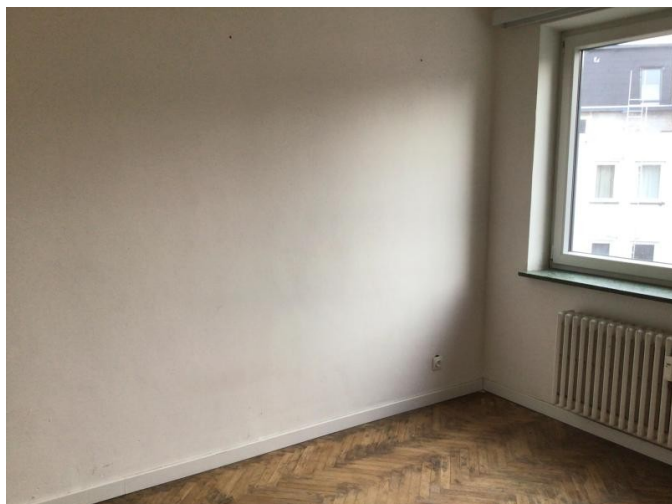
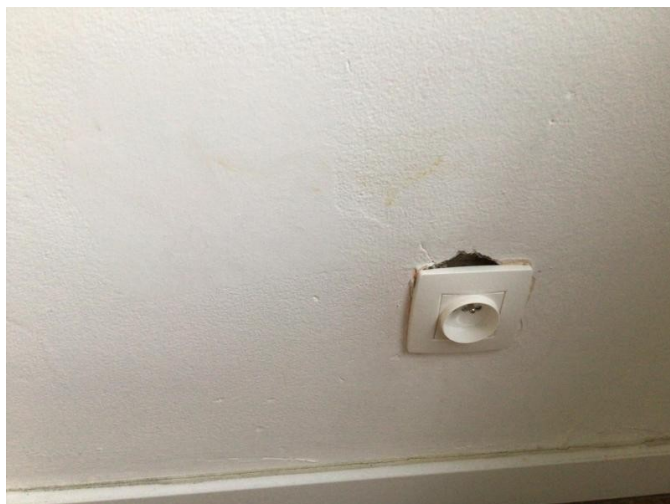
## Fiche 4: Pleisterwerk muur

Geen asbest

| # | Type | Referentie | Resultaat |
|---|---|---|---|
| 4.1 | Mengmonster | ID01 | Geen asbest |

| Beschrijving | Pleisterwerk muur |
| Bindmiddel van materiaal | Gips - kalk |
| Hoeveelheid (oppervlakte - dikte - aantal) | • 160,00 m <sup>2</sup> - 1,00 cm - 1 stuk |
