# Asbestinventarisatetest

Mutsaardstraat 21, 2000 Antwerpen

Attestnummer : 20230324-000598.000

## Zone 1: Hoofdgebouw

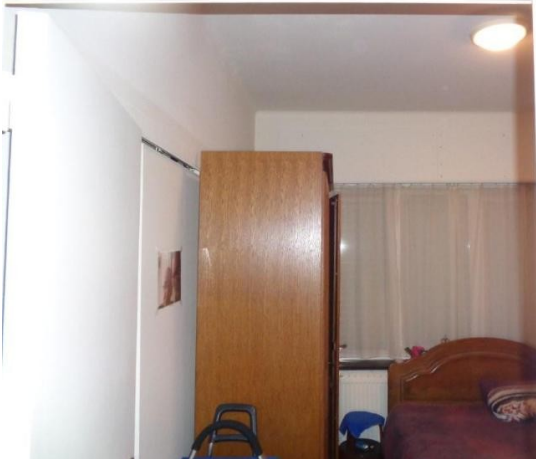
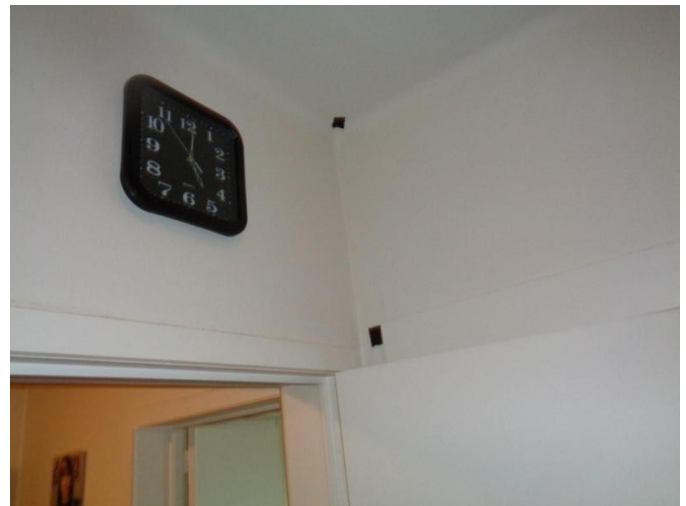
Geen asbest

Overzichtsfoto

Detailfoto

| # | Type | Referentie | Resultaat |
|---|---|---|---|
| 1.1 | Mengmonster | 1.2 | Geen asbest |

| Beschrijving | bepleistering plafonds woning |
| Primaire drager | Plafond |
| Bindmiddel van materiaal | Gips - kalk |

| Gebondenheid op basis van bindmiddel | Niet-hechtgebonden |
| Hoeveelheid (oppervlakte - dikte - aantal) | <ul style="list-style-type: none"> <li>• 0,10 m<sup>2</sup> - 2,00 cm - 1 stuk</li> </ul> |

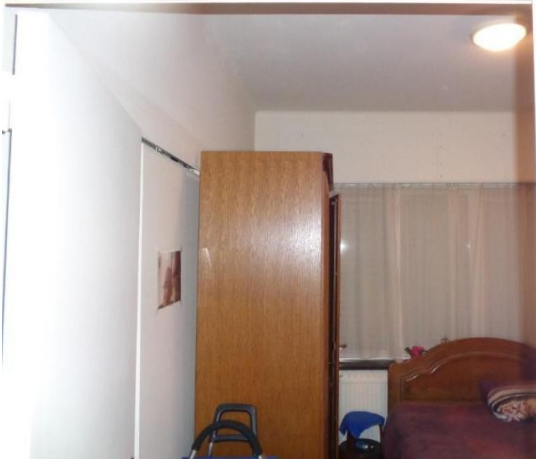
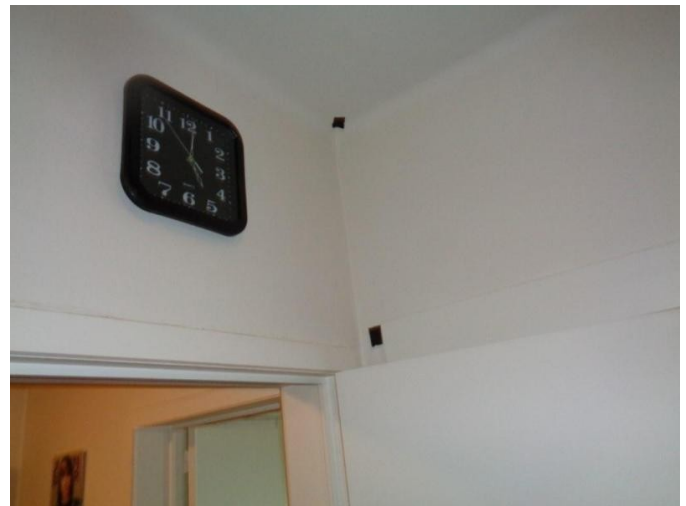
Overzichtsfoto

Detailfoto

Geen asbest

| # | Type | Referentie | Resultaat |
|---|---|---|---|
| 2.1 | Mengmonster | 1.1 | Geen asbest |

| Beschrijving | bepleistering muren woning |
| Primaire drager | Binnenwand |
| Bindmiddel van materiaal | Gips - kalk |

| Gebondenheid op basis van bindmiddel | Niet-hechtgebonden |
| Hoeveelheid (oppervlakte - dikte - aantal) | <ul style="list-style-type: none"> <li>0,10 m<sup>2</sup> - 2,00 cm - 1 stuk</li> </ul> |
