Asbestinventarisatetest

Korte Riddersstraat 28/101, 2000 Antwerpen

Attestnummer : 20260613-000157.000

Uitgegeven op : 13.06.2026

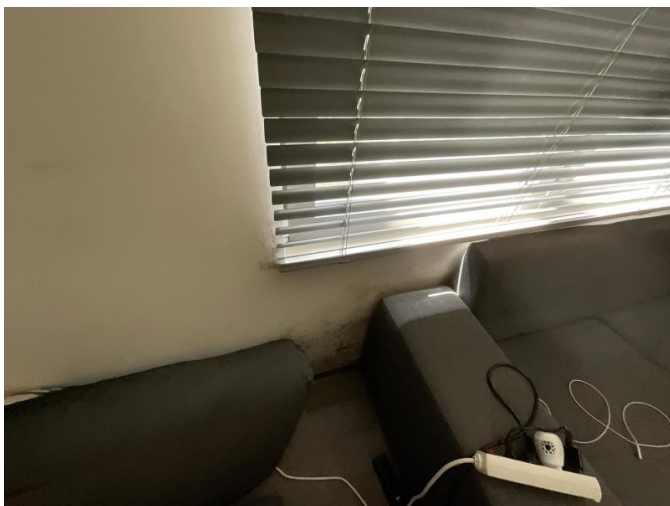
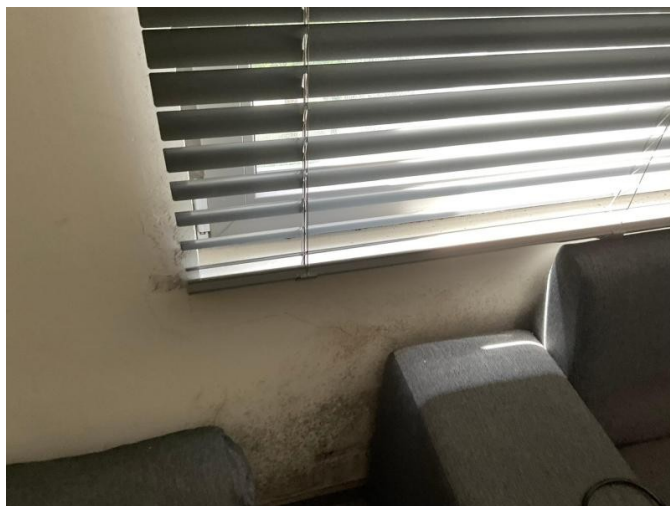
Fiche 2: Pleisterwerk wanden

Overzichtsfoto

Detailfoto

Geen asbest

Beschrijving	Pleisterwerk wanden
Omgeving	Binnen
Primaire drager	Binnenwand
Bindmiddel van materiaal	Gips - kalk
Gebondenheid op basis van bindmiddel	Niet-hechtgebonden
Hoeveelheid (oppervlakte - dikte - aantal)	• 200,00 m ² - 1,00 cm - 1 stuk
Totaal volume	2,00 m ³
Identificatiemethode	De asbestdeskundige gebruikt een bestaande laboanalyse als bewijsdocument met bevestiging door vaststelling en expertise.
Destructieve handeling voor identificatie	Nee
Opmerking	<p>De hoeveelheid is een zo nauwkeurig mogelijke opmeting. Hieraan kunnen evenwel geen rechten worden ontleend. Waar mogelijk, wordt staalname uitgevoerd conform het inspectieprotocol: in een droge ruimte zoals een slaapkamer, in een natte ruimte zoals een keuken of badkamer, in een traphal en in een stookruimte.</p> <p>Extrapolatie gebruikt.</p>

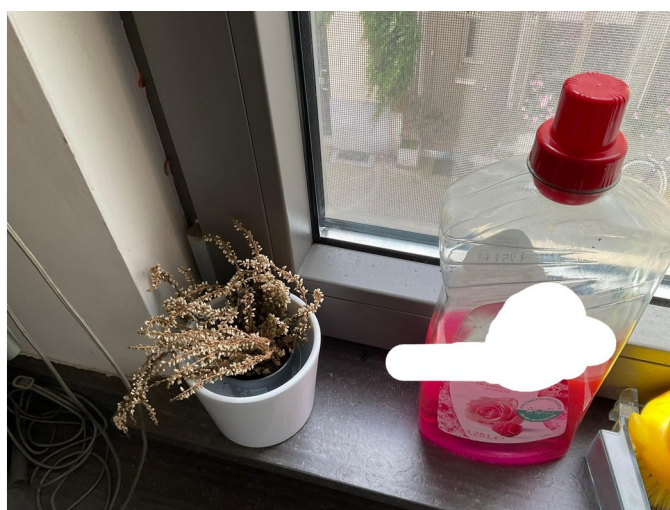
Beschrijving	Notitie	Terug te vinden op plannen
Fiche 3: Kit aan de ramen	De kit aan de ramen is niet asbestverdacht. Alle ramen werden gecontroleerd.	-

Situeringfoto

Detailfoto
