## Procès-verbal de contrôle d'une installation électrique en BT et TBT

NON CONFORME

Rue Place de l'Ancienne Barrière  
Numéro 7  
Boîte  
Postcode 1090  
Commune JETTE  
Pays Belgique

Visite de contrôle d'une ancienne installation électrique domestique d'une unité d'habitation lors de la vente sur la demande du vendeur selon (AR 08/09/2019) - RGIE Livre 1 - 8.4.2. et 8.2.1. et 4.2.4.3.

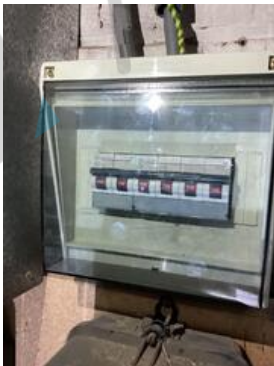
**Image du tableau de repartition et de manoeuvre:**

- I3.08 Un raccord démontable (sectionneur de terre) doit toujours être facilement accessible. (Livre 1 Sous-sections 5.1.5.1. et 5.4.3.5.)
- I4.01 Connexion(s) équipotentielle(s) principale(s) non réalisée(s). (Livre 1 Sous-sections 5.4.4.1 et 5.1.6.2)

- I5.01 Réaliser ou compléter le repérage des circuits/départs et/ou appareillage, bornes de raccordements, etc. (Livre 1 Sous-section 3.1.3.1. et 3.1.3.3.A. et 5.1.6.1)

- I5.14 La tension nominale de service n'est pas indiqué clairement sur le tableau (Livre 1 Sous-section 3.1.3.3.)
- I6.02 Un dispositif de protection à courant différentiel-résiduel général avec un courant nominal (In) d'au moins 40A et une sensibilité maximale de 300mA n'a pas été installé. (Livre 1 Sous-section 4.2.4.3. et 5.3.5.3.a.)
