Keuringsverslag van een elektrische laagspanning- en zeer lage spanningsinstallatie

NIET CONFORM

Datum keuring: 04/09/2025

Straatnaam Dorpsstraat  
Huisnummer 39  
Busnummer  
Postcode 1731  
Gemeente Asse  
Land België

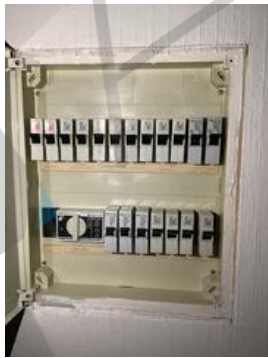
Afbeelding schakel- en verdeelbord:

Visueel nazicht (algemeen) NOK

Directe aanraking NOK

Indirecte aanraking NOK

- I5.10 De genaakbare, naakte onder spanning staande delen zijn onvoldoende afgeschermd. (Boek 1 Afdeling 5.1.4. en 4.2.2.3.)
- I5.11 Niet gebruikte invoeringen van het verdeelbord zijn niet correct of onvoldoende afgedicht. (Boek 1 Afdeling 5.1.4. en 4.2.2.3.)

- I5.12 De doorsneden van de interne verbindingen en/of van de verdeelrails in het bord zijn onvoldoende. (Boek 1 Onderafdeling 4.4.1.1. en 4.4.1.5.)
- I6.02 Een algemene differentieelstroombeschermingsinrichting met een nominale stroom (In) van minstens 40A en een gevoeligheid van maximum 300mA is niet geplaatst. (Boek 1 Onderafdeling 4.2.4.3. en 5.3.5.3.a.)

- I6.06 De differentieelstroombeschermingsinrichtingen die worden geplaatst in huishoudelijke installaties zijn ten minste van het type A. Een differentieelstroombeschermingsinrichtingen van het type AC is niet toegelaten. (Boek 1 Onderafdeling 5.3.5.3.)

- I7.01 De smeltzekeringhouders of houders van kleine vermogensschakelaars met pennen met een sectie kleiner dan 10mm2 zijn niet voorzien van kalibreerelementen. (Boek 1 Onderafdeling 5.3.5.5.A.)
