Keuringsverslag van een elektrische laagspanning- en zeer lage spanningsinstallatie

NIET CONFORM

Datum keuring: 22/08/2025

Straatnaam Kouterbaan  
Huisnummer 12  
Busnummer  
Postcode 1861  
Gemeente Wolvertem  
Land België

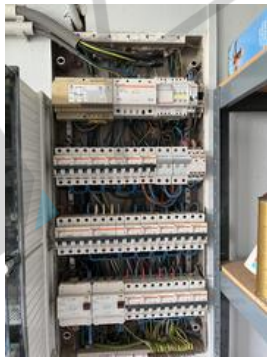
Afbeelding schakel- en verdeelbord:

| Visueel nazicht (algemeen) | NOK | Directe aanraking | OK | Indirecte aanraking | OK |

- I1.02 Eéndraadschema van de installatie komt niet overeen met de werkelijkheid. (Boek 1 Afdeling 2.12 - 2.13 en 3.1.2 )
- I1.04 Situatieschema van de installatie komt niet overeen met de werkelijkheid. (Boek 1 Afdeling 2.12 - 2.13 en 3.1.2)
- I5.06 De deur en/of afschermplaat van het schakelbord dient (terug)geplaatst te worden. Aanraking van onder spanning staande delen mogelijk. (Boek 1 Afdeling 5.1.4. en 5.3.5.1.A. en 4.2.2.3.)
- I8.21 Kabeldoorvoeren uit te voeren met wartels of gelijkwaardig bescherming. (Boek 1 Onderafdeling 5.2.6.1.)
- N3 Het is niet uitgesloten dat bij een nacontrole bijkomende inbreuken worden vastgesteld bij voorleggen schema's.
- N4 De controle omvat enkel het woongedeelte van het pand.

De elektrische installatie voldoet niet aan de voorschriften van het KB 08/09/2019 - AREI Boek 1. Een aanvullend bezoek moet door hetzelfde organisme worden uitgevoerd vóór 22/8/2026. De werken, nodig om de tijdens het controlebezoek vastgestelde inbreuken te doen verdwijnen, moeten zonder vertraging worden uitgevoerd en alle gepaste maatregelen worden genomen opdat, indien de installatie in dienst blijft, deze inbreuken geen gevaar vormen voor de personen of goederen.
