# Asbestinventarisatetest

Dorpsstraat 39/1, 1731 Asse

Attestnummer : 20250908-000206.000

Uitgegeven op : 08.09.2025

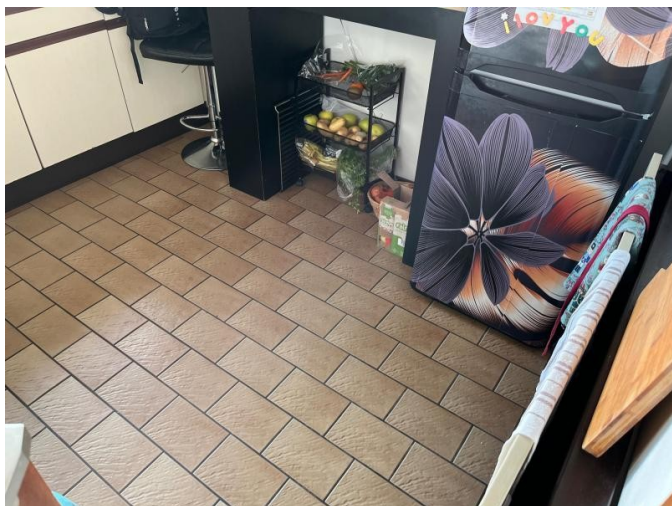
Vrije foto

Op moment van de inspectie kon niet worden nagegaan of de tegellijm onder de vloertegels of achter de plinttegels asbestverdacht is. Bij renovatie of verwijdering van de tegels dient het materiaal te worden geanalyseerd voor de werken van start gaan.

| (Asbest)materiaal | In-situ afwerkingslagen - Lijm laag |

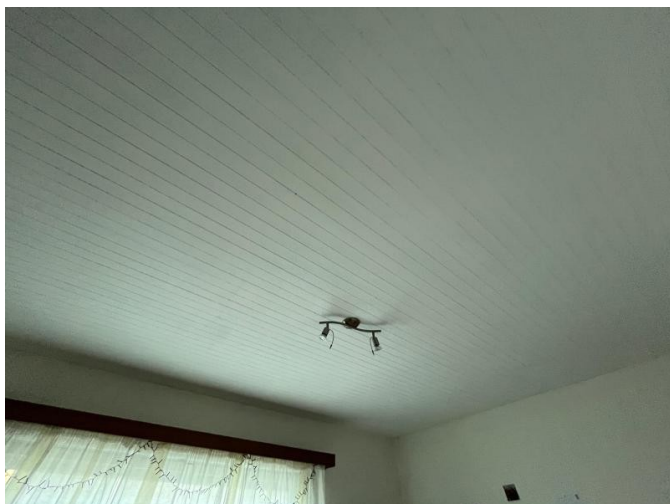
Vrije foto

Het plafond bestaat uit niet-asbestverdachte gipskartonplaten/hout-/pvc platen . Zonder destructie is het niet mogelijk om na te gaan of er asbestverdachte materialen aanwezig zijn achter de gipskartonplaten/hout-/pvc platen.

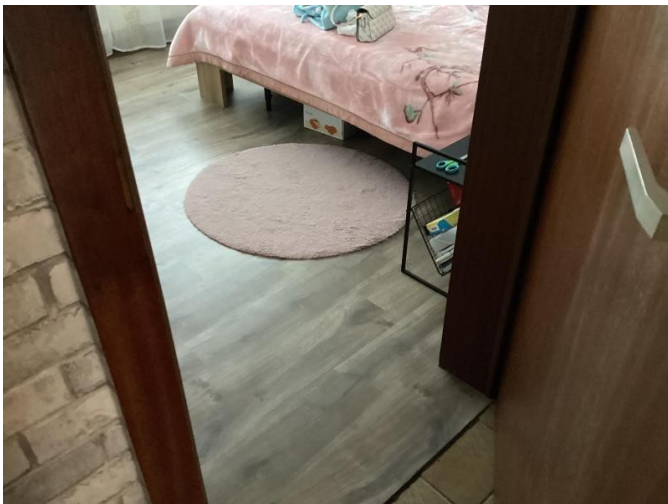
Vrije foto

De aanwezige vloerbekleding is niet asbestverdacht. De onderliggende laag was echter niet inspecteerbaar zonder destructie tijdens de inspectie. Mogelijk is de onderliggende laag asbestverdacht.

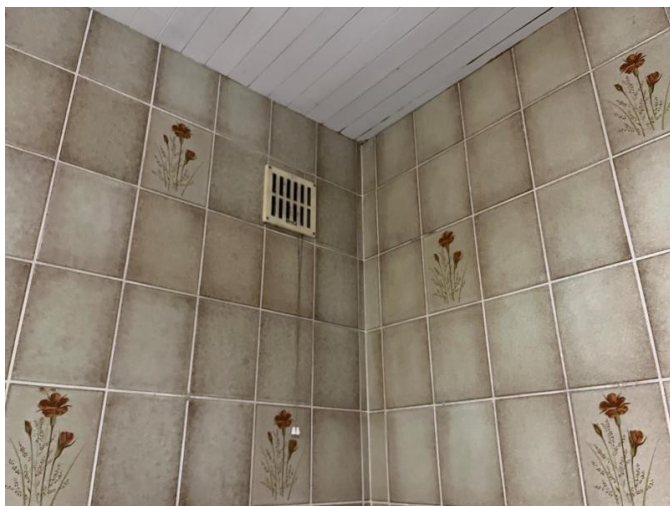
Vrije foto

Op moment van de inspectie kon niet worden nagegaan of de tegellijm achter de muurtegels/plinten asbestverdacht is. Bij renovatie of verwijdering van de tegels dient het materiaal te worden geanalyseerd voor de werken van start gaan.

| (Asbest)materiaal | In-situ afwerkingslagen - Lijm laag |

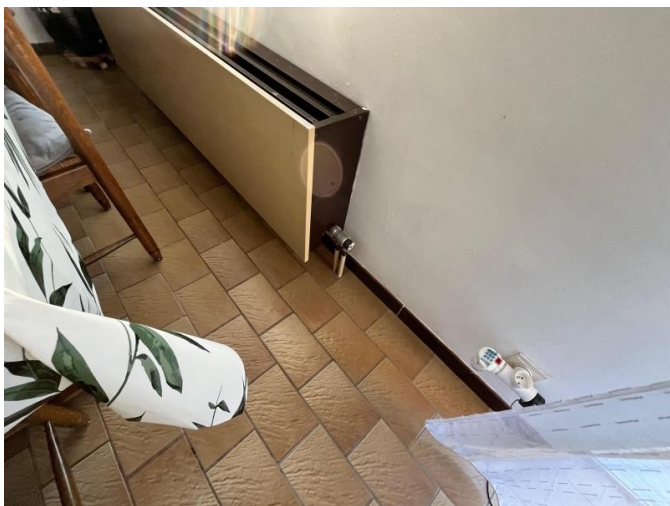
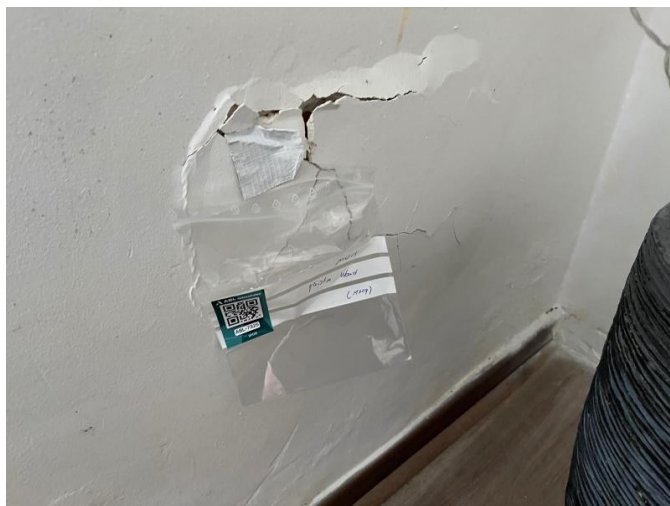
## Fiche 6: Pleisterwerk wanden

Overzichtsfoto

Detailfoto

Geen asbest

| # | Type | Referentie | Resultaat |
|---|---|---|---|
| 6.1 | Mengmonster | M01 | Geen asbest |

| Opmerking | <p>De hoeveelheid betreft een schatting.</p> <p>Het materiaal werd bemonsterd op de volgende locaties: keuken,kamer 1</p> <p>Het materiaal op volgende verplichte locatie werd niet bemonsterd wegens: geen pleister in het cv lokaal</p> |
