**Verslag huishoudelijke elektrische installatie op laagspanning en zeer lage spanning****Algemeen:**

| Referentie: <b>004-20260827-01</b> | Datum controle: <b>27/08/2026</b> |

| Adres installatie: <b>Schoolstraat 7 bus A3, 1780 - Wemmel</b> | Nummer teller(s): <b>1sag3200045508</b> |

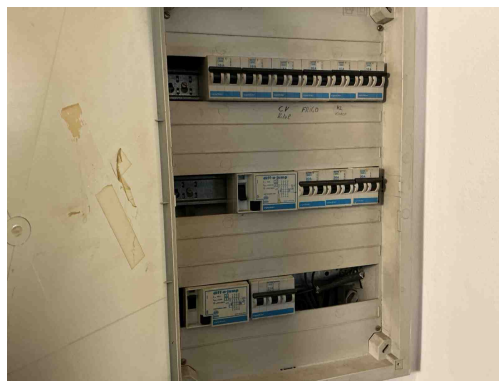
| <b>B06</b> | Het elektrisch verdeelbord heeft niet de minimale beschermingsgraad IPXX-B in een gewone ruimte (Boek 1: 4.2.2.3).<br><i>Opmerking: Oa bord 1</i> |

**B06** - Het elektrisch verdeelbord heeft niet de minimale beschermingsgraad IPXX-B in een gewone ruimte (Boek 1: 4.2.2.3).  
*Opmerking: Oa bord 1*

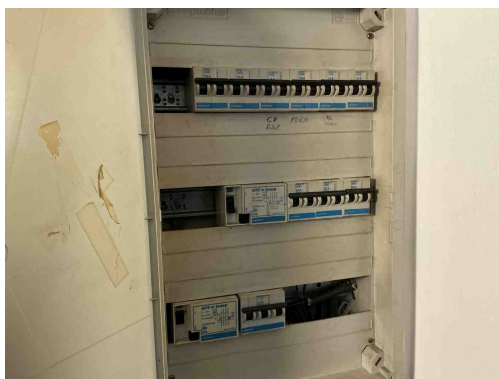
| <b>B04</b> | De aanduiding van de kringen, klemmen en/of schakelapparatuur ontbreekt, is onjuist of is onvolledig (Boek 1: 3.1.3.1/5.1.6.1).<br><i>Opmerking: Oa bord 1</i> |

**B04** - De aanduiding van de kringen, klemmen en/of schakelapparatuur ontbreekt, is onjuist of is onvolledig (Boek 1: 3.1.3.1/5.1.6.1).  
*Opmerking: Oa bord 1*

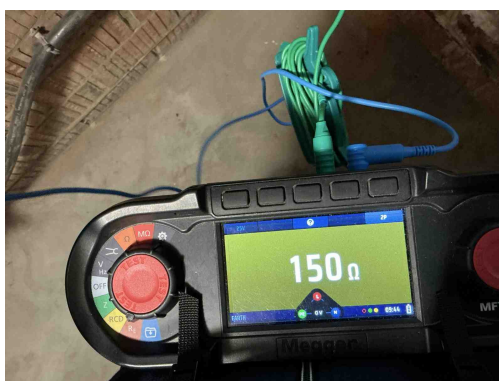
| Spreidingsweerstand van de aardverbinding: | <b>150 Ω</b> | Meetmethode: | <b>ZE</b> |

| <b>A05</b> | De waarde van de spreidingsweerstand van de aardverbinding is te hoog (Boek 1: 5.4.2). |

**A05** - De waarde van de spreidingsweerstand van de aardverbinding is te hoog (Boek 1: 5.4.2).
