**Verslag huishoudelijke elektrische installatie op laagspanning en zeer lage spanning****Algemeen:**

| Referentie: <b>009-20260616-01</b> | Datum controle: <b>16/06/2026</b> |

| Adres installatie: | <b>Winkel 92, 1780 - Wemmel</b> | Nummer teller(s): | <b>69498921</b> |

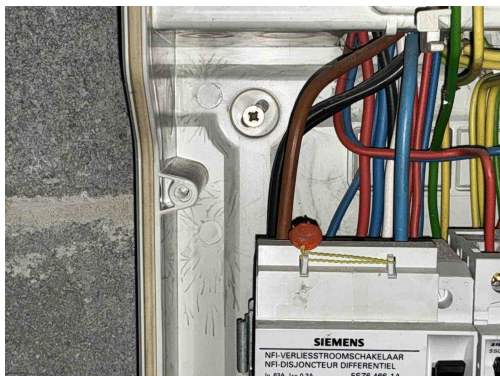
**T21** - Het elektrisch materieel is niet geplaatst volgens de voorschriften van de fabrikant/ regels van goed vakmanschap . (Boek 1: 1.4.1.3)

*Opmerking: Ophanging vijzen niet afgedekt, camaansluiting niet afgedekt,*

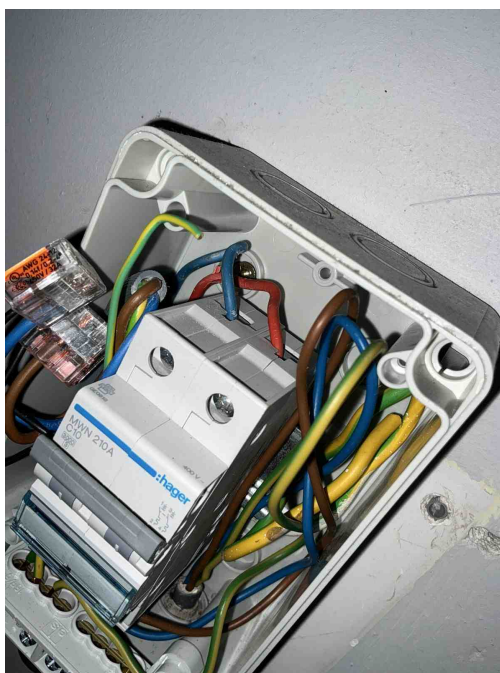
**T21** - Het elektrisch materieel is niet geplaatst volgens de voorschriften van de fabrikant/ regels van goed vakmanschap . (Boek 1: 1.4.1.3)

*Opmerking: Ophanging vijzen niet afgedekt, camaansluiting niet afgedekt,*

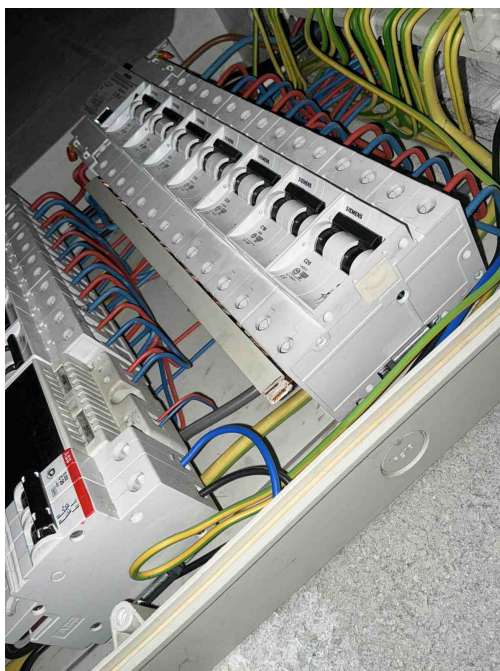
**T21** - Het elektrisch materieel is niet geplaatst volgens de voorschriften van de fabrikant/ regels van goed vakmanschap . (Boek 1: 1.4.1.3)

*Opmerking: Ophanging vijzen niet afgedekt, camaansluiting niet afgedekt,*

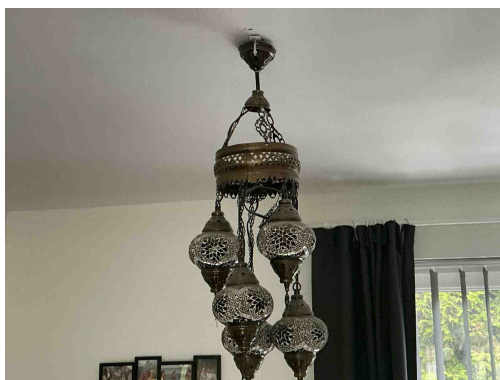
Klasse 0 is verboden

*Opmerking: Living*

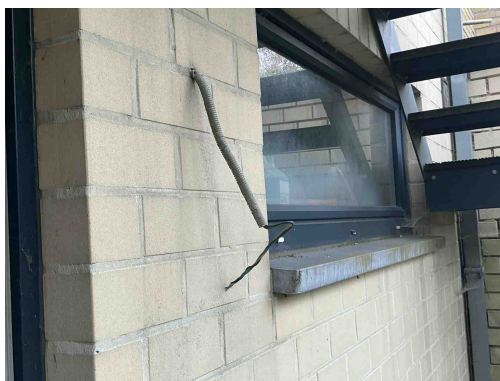
**C21** - Het gebruik van geleiders van het type VOB, zonder bijkomende afscherming is niet toegestaan (Boek 1: 5.2.9.6).

**C28** - Niet gebruikte leidingen onder spanning zijn niet op een degelijke manier geïsoleerd of verwijderd (Boek 1: 4.2.1.1).

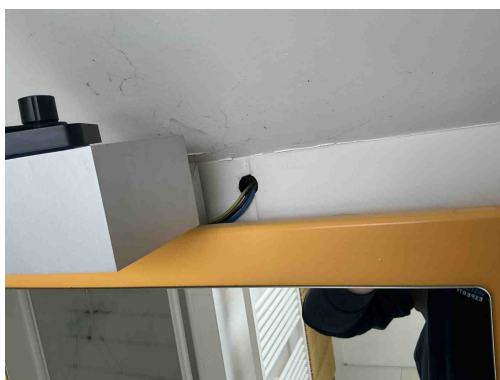
**C21** - Het gebruik van geleiders van het type VOB, zonder bijkomende afscherming is niet toegestaan (Boek 1: 5.2.9.6).

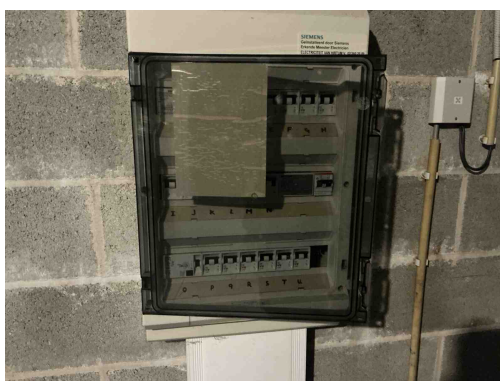
**B17** - De voedingsspanning is niet op elk bord vermeld (Boek 1: 3.1.3.3).

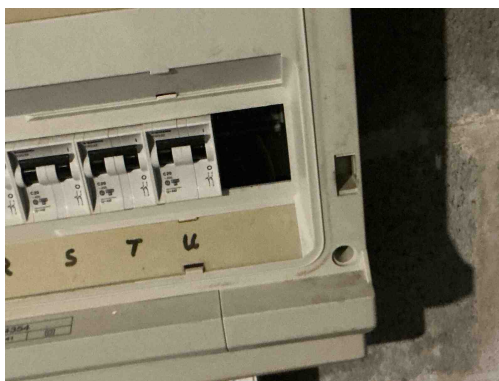
**B06** - Het elektrisch verdeelbord heeft niet de minimale beschermingsgraad IPXX-B in een gewone ruimte (Boek 1: 4.2.2.3).

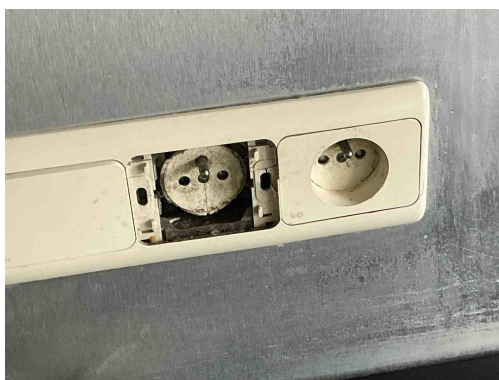
**T23** - Het elektrisch materiaal is beschadigd. (Boek 1: 1.4.1.3).

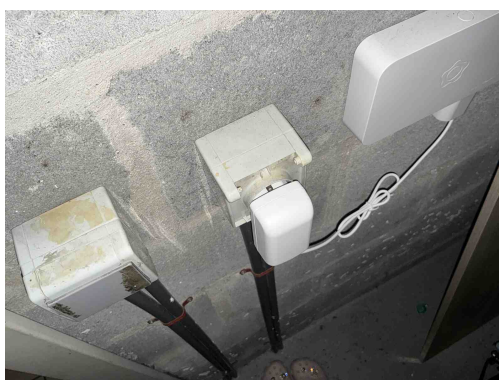
**T23** - Het elektrisch materiaal is beschadigd. (Boek 1: 1.4.1.3).

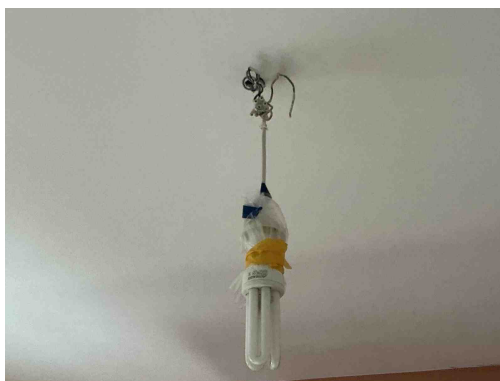
**C35** - Er zijn doorverbindingen gemaakt met lusterklemmen; er kon niet aangetoond worden dat deze klemmen geschikt zijn voor de aanwezige spanning, stroom en draadsectie en dat ze "CE" zijn (Boek 1: 1.4.2.1.).

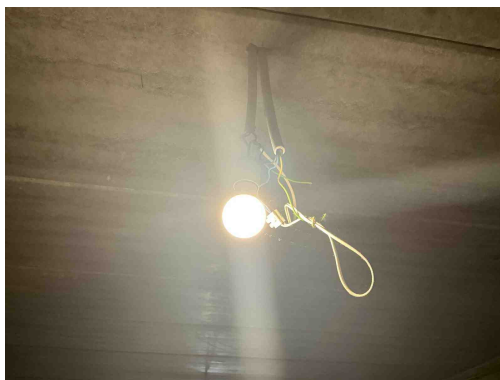
**C35** - Er zijn doorverbindingen gemaakt met lusterklemmen; er kon niet aangetoond worden dat deze klemmen geschikt zijn voor de aanwezige spanning, stroom en draadsectie en dat ze "CE" zijn (Boek 1: 1.4.2.1.).
