**Verslag huishoudelijke elektrische installatie op laagspanning en zeer lage spanning****Algemeen:**

| Referentie: <b>014-20260810-01</b> | Datum controle: <b>10/08/2026</b> |

| Adres installatie: <b>J. De Ridderlaan 138, 1780 - Wemmel</b> | Nummer teller(s): <b>1lgz0517668096</b> |

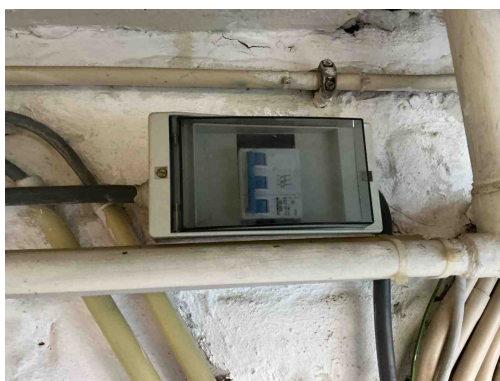
**B17** - De voedingsspanning is niet op elk bord vermeld (Boek 1: 3.1.3.3).  
*Opmerking: Oa bord 1&2*

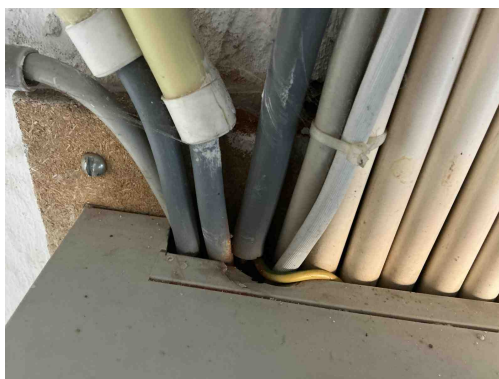
**T23** - Het elektrisch materiaal is beschadigd. (Boek 1: 1.4.1.3).  
*Opmerking: Oa kast 1*

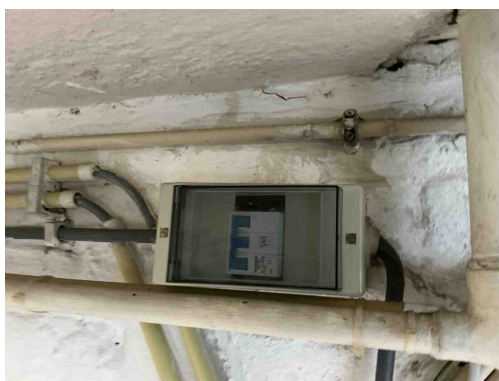
**B04** - De aanduiding van de kringen, klemmen en/of schakelapparatuur ontbreekt, is onjuist of is onvolledig (Boek 1: 3.1.3.1/5.1.6.1).  
*Opmerking: Oa bord 1&2*

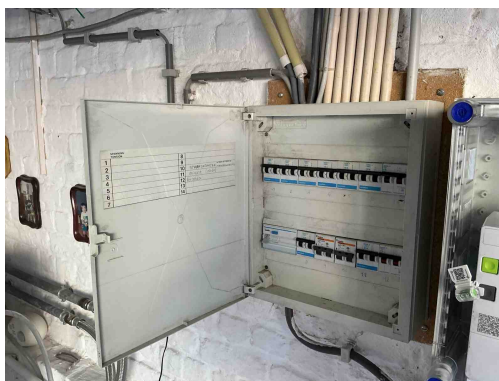
**B04** - De aanduiding van de kringen, klemmen en/of schakelapparatuur ontbreekt, is onjuist of is onvolledig (Boek 1: 3.1.3.1/5.1.6.1).

*Opmerking: Oa bord 1&2*

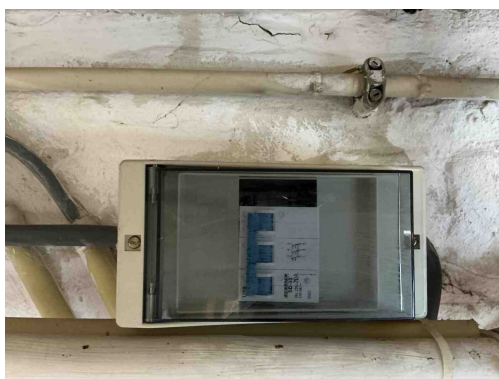
**B06** - Het elektrisch verdeelbord heeft niet de minimale beschermingsgraad IPXX-B in een gewone ruimte (Boek 1: 4.2.2.3).

*Opmerking: Oa bord 2*

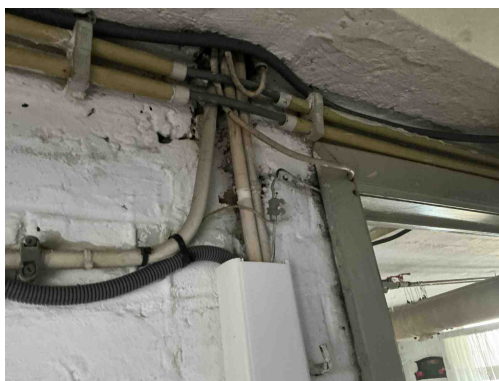
**C21** - Het gebruik van geleiders van het type VOB, zonder bijkomende afscherming is niet toegestaan (Boek 1: 5.2.9.6).  
*Opmerking: Oa kelder*

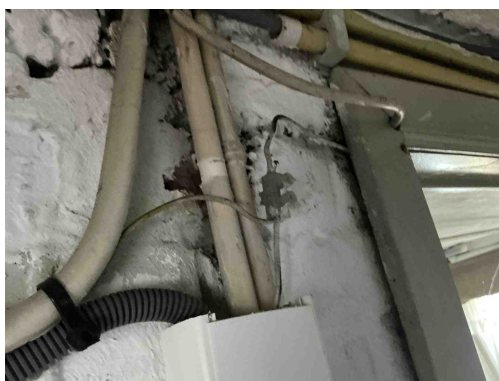
**C35** - Er zijn doorverbindingen gemaakt met lusterklemmen; er kon niet aangetoond worden dat deze klemmen geschikt zijn voor de aanwezige spanning, stroom en draadsectie en dat ze "CE" zijn (Boek 1: 1.4.2.1.).  
*Opmerking: Oa kelderdeur*

**C26** - De verbindingen zijn niet gebeurd in borden, in aftakdozen, aan de klemmen van contactdozen, schakelaars of in de verlichtingstoestellen (Boek 1: 5.2.6.1).  
*Opmerking: Oa kelderdeur*

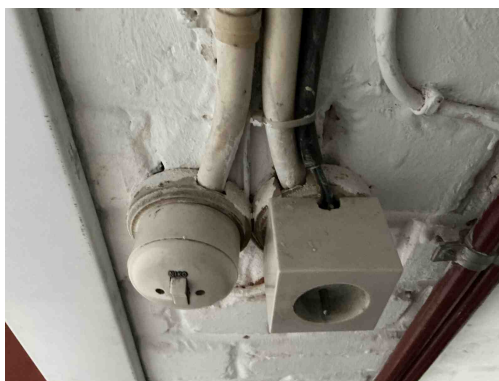
**T13** - Opbouwcontactdozen en/of -schakelaars zonder achterplaatje mogen niet rechtstreeks op een brandbare ondergrond bevestigd worden (Boek 1: 4.3.3.5).

*Opmerking: Oa kelder*

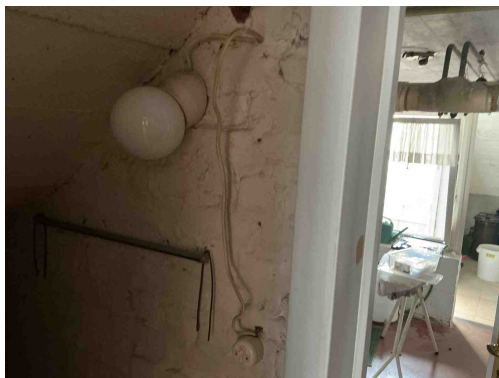
**C13** - Onvoldoende bevestiging van de leiding(en) (Boek 1: 5.2.9.5).

*Opmerking: Oa kelder*

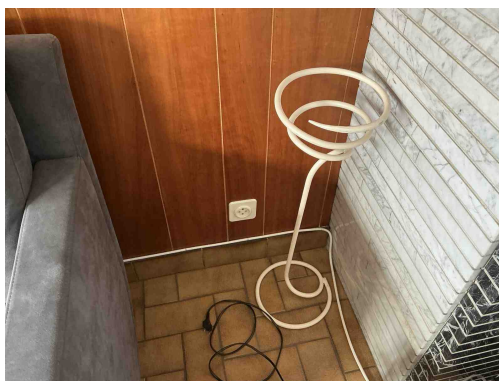
**T11** - De contactdozen waarvan de toegekende stroomsterkte maximaal 16A en de toegekende spanning maximaal 250V bedraagt en niet bedoeld zijn voor de voeding van een of meerdere verbruikstoestellen voor een specifiek doel en niet geplaatst zijn in of op schakel- en verdeelborden, beschikken niet of IPXX-D (incl. gemeenschappelijke delen residentieel geheel) (Boek 1: 4.2.2.3/5.3.5.2).

*Opmerking: Oa living*

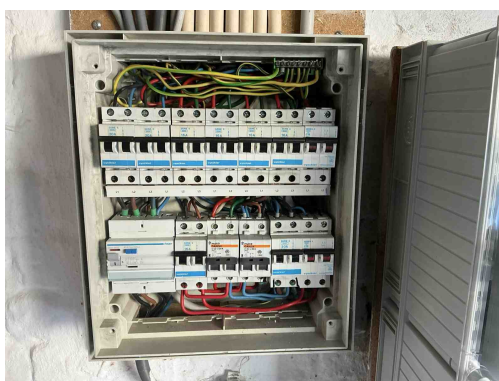
**T21** - Het elektrisch materieel is niet geplaatst volgens de voorschriften van de fabrikant/ regels van goed vakmanschap . (Boek 1: 1.4.1.3)

*Opmerking: oa ophangvijzen bord*
