**Verslag huishoudelijke elektrische installatie op laagspanning en zeer lage spanning****Algemeen:**

| Referentie: <b>009-20260304-04</b> | Datum controle: <b>04/03/2026</b> |

| Adres installatie: | <b>Rassel 21 bus teller 2, 1780 - Wemmel</b> | Nummer teller(s): | <b>4383338</b> |

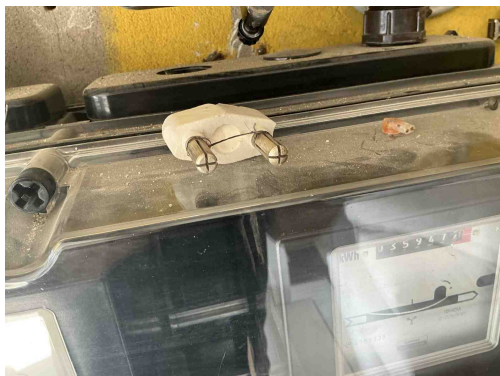
| Aarding | |
|---|---|
| <b>C03</b> | Geshunteerde beveiligingen zijn verboden (Boek 1: 9.5). |

**C03** - Geshunteerde beveiligingen zijn verboden (Boek 1: 9.5).

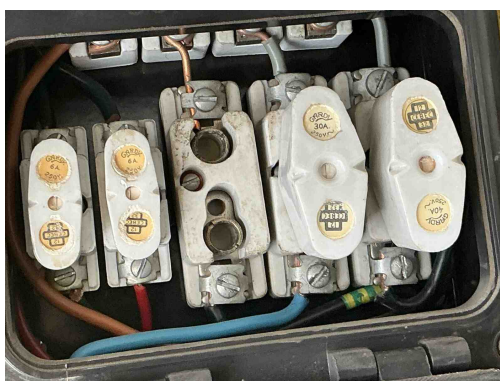
| Aarding | |
|---|---|
| <b>B30</b> | De houder van de beveiliging in een huishoudelijke ruimte is niet voorzien van aangepaste kalibreerelementen (Boek1: 5.3.5.5). |

**B30** - De houder van de beveiliging in een huishoudelijke ruimte is niet voorzien van aangepaste kalibreerelementen (Boek1: 5.3.5.5).

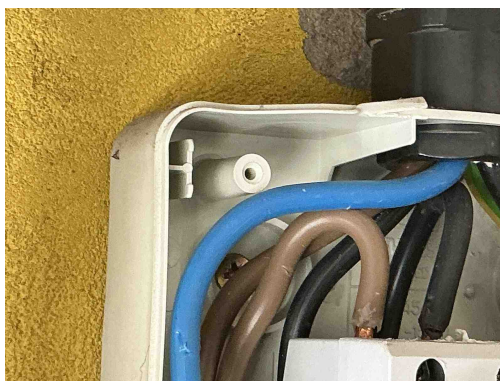
**T21** - Het elektrisch materieel is niet geplaatst volgens de voorschriften van de fabrikant/ regels van goed vakmanschap . (Boek 1: 1.4.1.3)

*Opmerking: Ophanging vijzen niet afgedekt,*

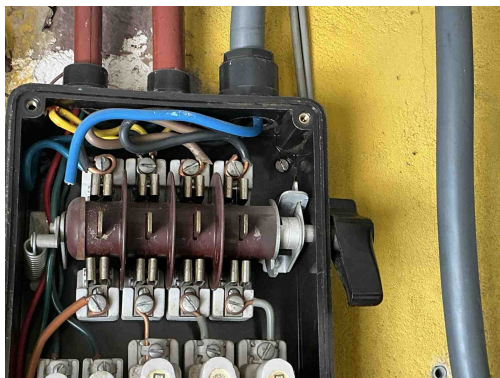
**T21** - Het elektrisch materieel is niet geplaatst volgens de voorschriften van de fabrikant/ regels van goed vakmanschap . (Boek 1: 1.4.1.3)

*Opmerking: Ophanging vijzen niet afgedekt,*

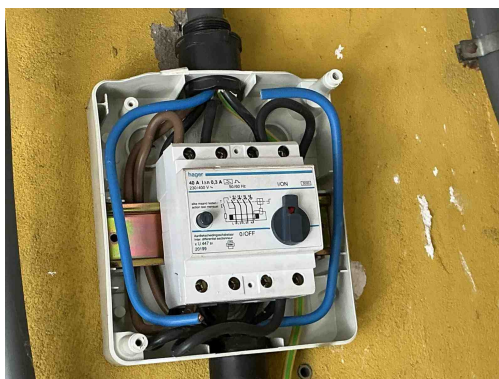
| Aarding | |
|---|---|
| <b>D04</b> | De hoofddifferentieelstroominrichting is niet verzegelbaar (Boek 1: 4.2.4.3). |

**D04** - De hoofddifferentieelstroominrichting is niet verzegelbaar (Boek 1: 4.2.4.3).

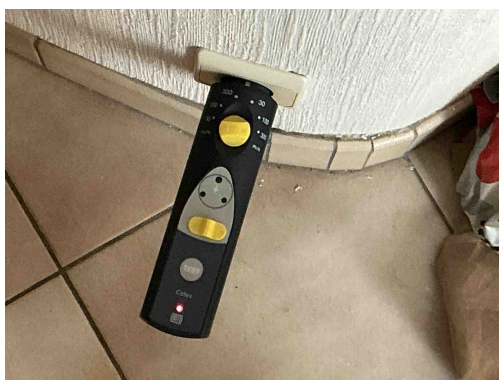
| Aarding | |
|---|---|
| <b>A13</b> | De continuïteit van de beschermingsgeleider met de aardingsinstallatie is niet gerealiseerd (Boek 1: 5.4.3). |

**A13** - De continuïteit van de beschermingsgeleider met de aardingsinstallatie is niet gerealiseerd (Boek 1: 5.4.3).

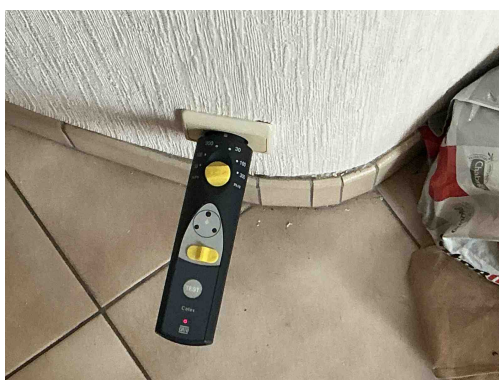
| Aarding | |
|---|---|
| <b>A20</b> | Er bevindt zich een contactdoos zonder beschermingsgeleider in de elektrische installatie. Deze is niet geplaatst achter een differentieelstroombeschermingsinrichting met grote (max. 30mA) of zeer grote (max. 10mA) gevoeligheid. |

**A20** - Er bevindt zich een contactdoos zonder beschermingsgeleider in de elektrische installatie. Deze is niet geplaatst achter een differentieelstroombeschermingsinrichting met grote (max. 30mA) of zeer grote (max. 10mA) gevoeligheid.

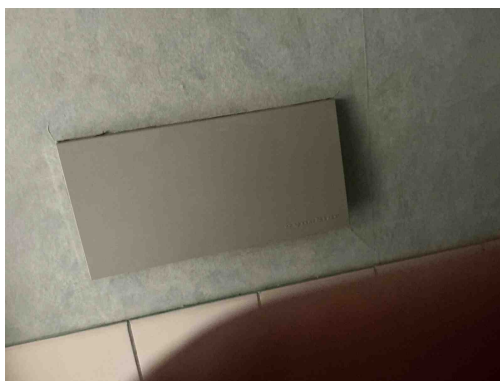
| Aarding | |
|---|---|
| <b>B17</b> | De voedingsspanning is niet op elk bord vermeld (Boek 1: 3.1.3.3). |

**B17** - De voedingsspanning is niet op elk bord vermeld (Boek 1: 3.1.3.3).

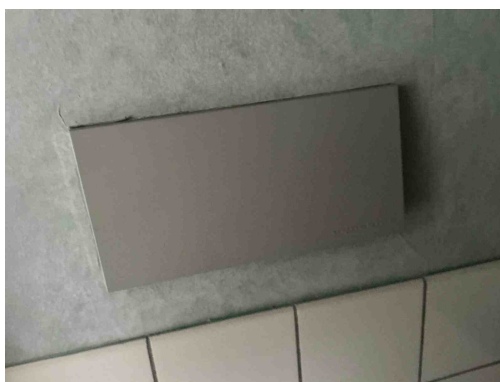
| Aarding | |
|---|---|
| <b>B18</b> | Het volgnummer is niet op elk bord vermeld (Boek 1: 3.1.3.3). |

**B18** - Het volgnummer is niet op elk bord vermeld (Boek 1: 3.1.3.3).
