**Verslag huishoudelijke elektrische installatie op laagspanning en zeer lage spanning****Algemeen:**

| Referentie: <b>009-20260304-03</b> | Datum controle: <b>04/03/2026</b> |

| Adres installatie: | <b>Rassel 21 bus teller 3, 1780 - Wemmel</b> | Nummer teller(s): | <b>32135242</b> |

| <input checked="" type="checkbox"/> 8.4.2 (Controlebezoek van een oude installatie bij verkoop) |

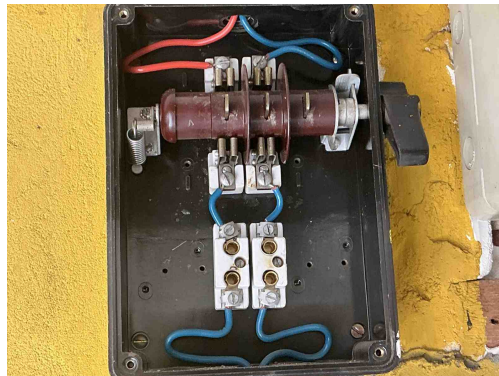
Inbreuk(en):

**B30** - De houder van de beveiliging in een huishoudelijke ruimte is niet voorzien van aangepaste kalibreerelementen (Boek1: 5.3.5.5).

| <b>B30</b> | De houder van de beveiliging in een huishoudelijke ruimte is niet voorzien van aangepaste kalibreerelementen (Boek1: 5.3.5.5). |

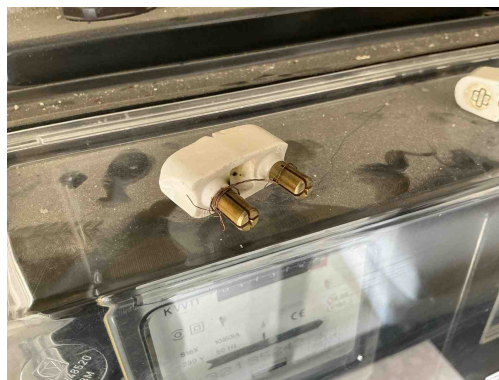
Inbreuk(en):

**C03** - Geshunteerde beveiligingen zijn verboden (Boek 1: 9.5).

| <b>C03</b> | Geshunteerde beveiligingen zijn verboden (Boek 1: 9.5). |

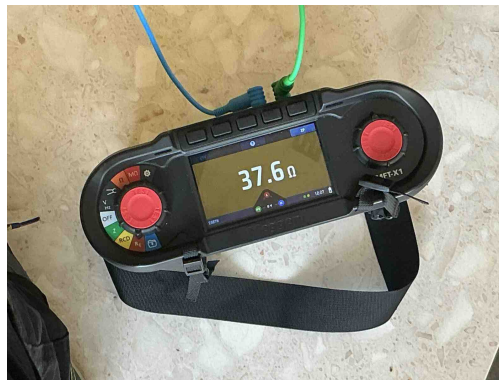
Inbreuk(en):

**A05** - De waarde van de spreidingsweerstand van de aardverbinding is te hoog (Boek 1: 5.4.2).

| Spreadingsweerstand van de aardverbinding: | <b>37,6 Ω</b> | Meetmethode: | <b>ZE</b> |

| <b>A05</b> | De waarde van de spreidingsweerstand van de aardverbinding is te hoog (Boek 1: 5.4.2). |

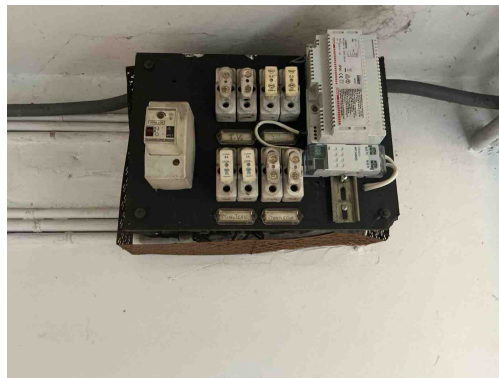
Inbreuk(en):

**B03** - Het elektrisch verdeelbord (klasse I) is niet met de beschermingsgeleider verbonden (Boek 1: 4.2.4.3).

**B06** - Het elektrisch verdeelbord heeft niet de minimale beschermingsgraad IPXX-B in een gewone ruimte (Boek 1: 4.2.2.3).

**B26** - Het elektrisch bord kon niet gedemonteerd worden (Boek 1: 5.3.5.1).

**B29** - Het elektrisch verdeelbord in een huishoudelijke ruimte is niet voorzien van een deur (Boek1: 5.3.5.1).

**B28** - Het elektrisch verdeelbord in een huishoudelijke ruimte is niet voorzien van een achterwand (Boek 1: 5.3.5.1).

**B32** - Het elektrisch verdeelbord in een huishoudelijke ruimte voldoet niet aan de materiaal vereiste, oa onbrandbaar, niet-hygroscopisch materiaal gemaakt zijn dat een voldoende mechanische weerstand biedt (Boek1: 5.3.5.1).

**C11** - Het elektrisch materieel is niet afdoend beveiligd tegen overbelasting (Boek 1: 4.4.1.1).

**B18** - Het volgnummer is niet op elk bord vermeld (Boek 1: 3.1.3.3).

**B17** - De voedingsspanning is niet op elk bord vermeld (Boek 1: 3.1.3.3).
