# Asbestinventarisatetest

Rassel 21, 1780 Wommel  
Gemeenschappelijke delen

Attestnummer : 20260308-000049.000

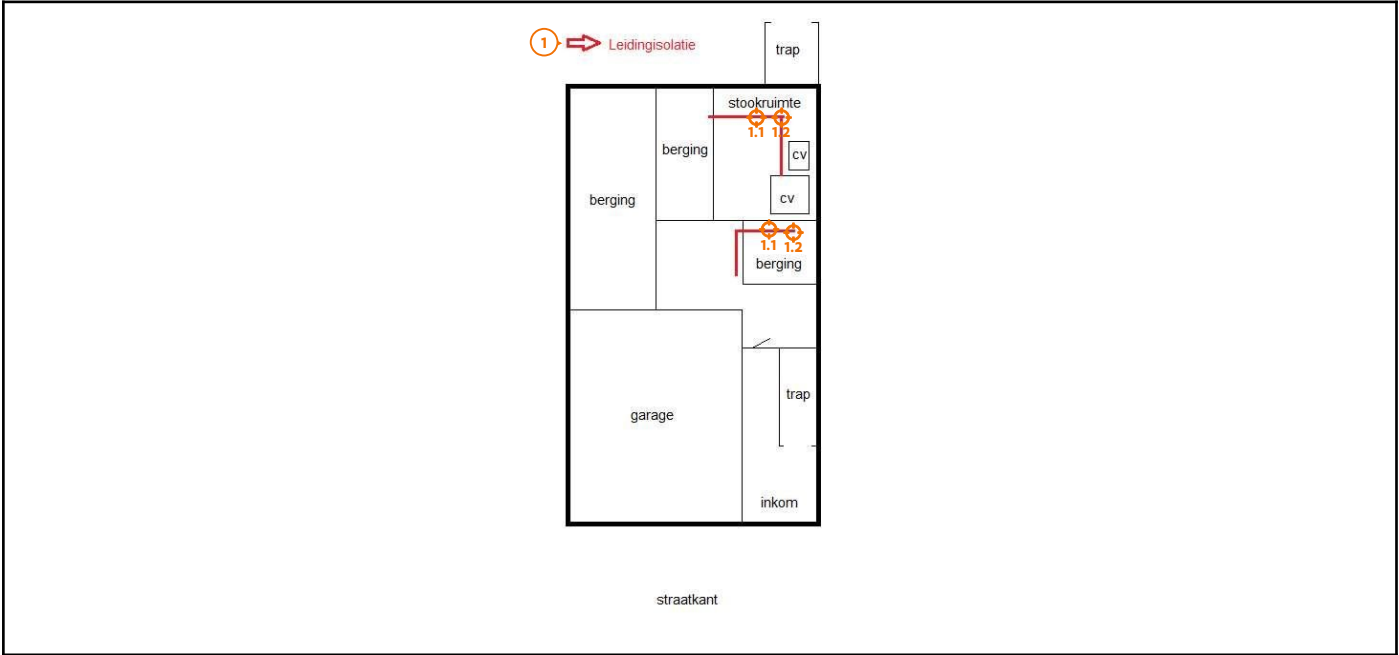
# Plan 1.5: Schets glv

| Beschrijving | Type | Actie |
|---|---|---|
| 1. Leidingisolatie: verdacht bocht/recht (staalname) | Asbestmateriaal | <div>Verwijderen</div> |
| 1.1 Code: 004/GD | Mengmonster | - |
| 1.2 Code: 005/GD | Mengmonster | - |

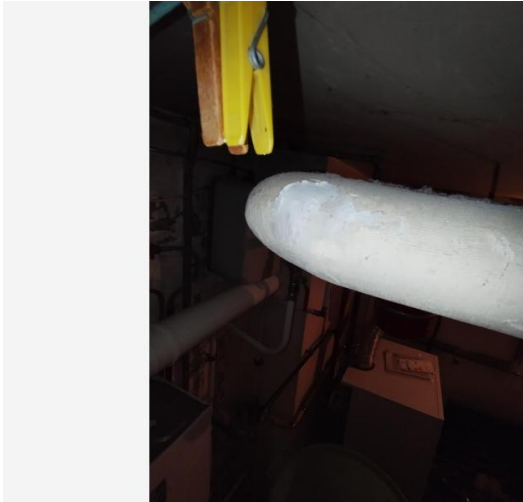
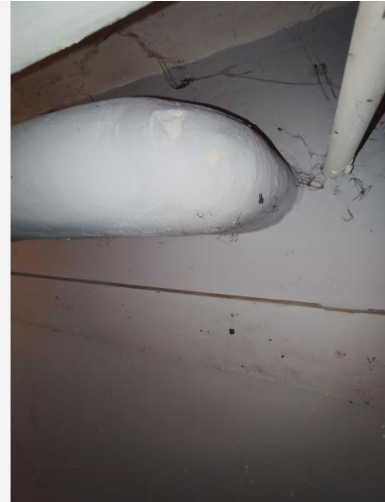
# Fiche 1: Leidingisolatie: verdacht bocht/recht (staalname)

Asbestmateriaal

Overzichtsfoto

Detailfoto

| Eindbeoordeling materiaalarisico | Verhoogd materiaalarisico en/of verhoogde kans op vezelvrijgave |

| Gebondenheid | Categorie 2: niet-hechtgebonden met matrix |
| Asbestsoort (vezeltype) | Amfibool aanwezig, uitgezonderd crocidoliet |
| Asbestconcentratie | Hoog ( $\geq 50\%$ ) |
| Afschermingsgraad van het gehele materiaal | Geheel of deels (ook) vrij aan de binnenlucht |
| Toestand van het materiaal | Licht beschadigd, licht verweerd. Intact calciumsilicaatmateriaal of categorie III 'gebondenheid' |

| # | Type | Referentie | Resultaat |
|---|---|---|---|
| 1.1 | Mengmonster | 004/GD | Chrysotiel, Amosiet |
| 1.2 | Mengmonster | 005/GD | Chrysotiel, Amosiet |

| Beschrijving | Leidingisolatie: verdacht bocht/recht (staalname) |
| Hoeveelheid (lengte - omtrek - dikte - aantal) | <ul style="list-style-type: none"><li>9,00 m - 80,00 cm - 1,00 cm - 1 stuk</li></ul> |

Het asbestmateriaal valt onder de mijlpaal van 2034.

Verwijderen

- Scherm in afwachting van verwijdering het asbestmateriaal af van luchtstromingen en verstoring: bijvoorbeeld door het te verpakken, te fixeren, af te dekken, signalisatie - afbakening aan te brengen, ...
- Verwijder dit asbestmateriaal zo snel mogelijk. Volg de toestand goed op.

- Hermetische zone (erkend asbestverwijderaar)  
Toepassing mag niet door doe-het-zelf of opgeleid aannemer 8 basis asbest verwijderd worden! HZ Erkend asbestverwijderaar : Gipsisolatie wordt losgesneden van dragermateriaal (leiding), asbesthoudend gips zal gemakkelijk verbrossen en is losgebonden. Om geen asbestvezels te verspreiden naar de omgeving, dient dit in hermetische zone verwijderd te worden. Verzamel best zoveel mogelijk bewijsdocumenten na verwijdering voor een actualisatie van uw attest (facturen, stortingsbewijs en foto's). Asbest insluiten mag niet tenzij dit in afwachting van verwijdering nodig is om het risico te verlagen of om het veilig te beheren (tijdelijk afdekken) Zie ook link Zie <https://ovam.vlaanderen.be/wie-mag-wat-verwijderen>  
<https://ovam.vlaanderen.be/voorzorgsmaatregelen-bij-asbestverwijdering>  
<https://ovam.vlaanderen.be/asbestafval-afvoeren> Zie ook wetgevend kader (website van de OVAM en CODEX boek VI titel 3). <http://werk.belgie.be/sites/default/files/content/documents/Welzijn%20op%20het>

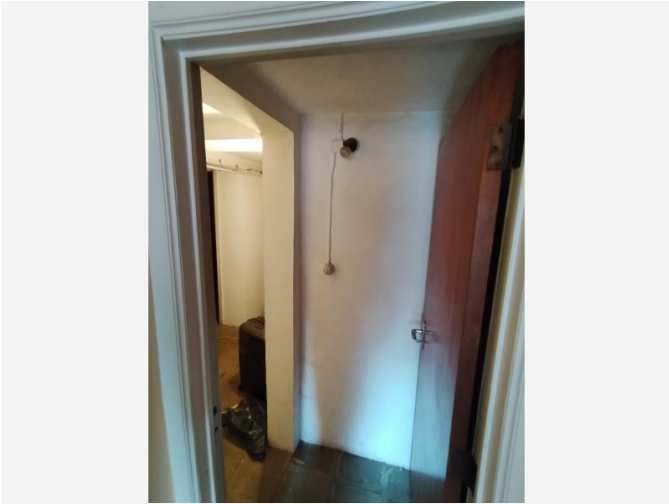
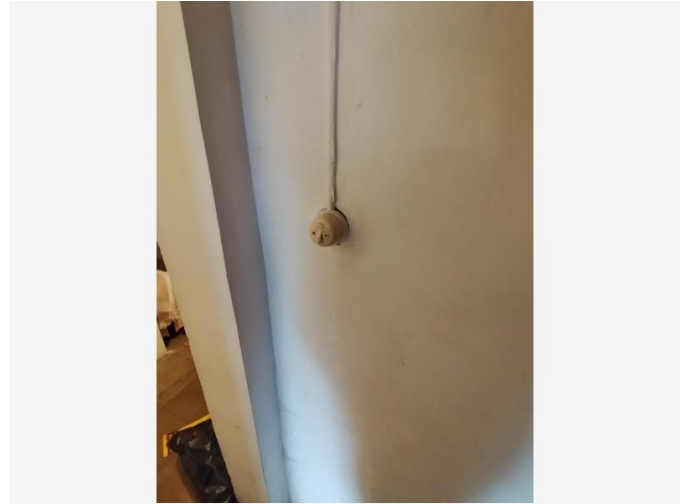
## Fiche 4: Bakeliet toep.(schakelaars, stopcontacten en verdeeldozen)

Asbestmateriaal

Overzichtsfoto

Detailfoto

| Identificatiemethode | <p>De asbestdeskundige beoordeelt het materiaal als asbestverdacht en dus asbesthoudend, en dit zonder monstername.</p> <p>Motivatie: De monstername brengt andere schade aan dan schade die inherent is aan de monstername.</p> |
| Opmerking | <p>Het is moeilijk te bepalen of de bakeliettoepassingen in de woning ook effectief asbesthoudend zijn (het kan ook gaan om de asbestvrije variant). Bakeliet schakelaars/stopcontacten/socket: verspreid over de volledige woning (op plan werden enkele toepassingen aangeduid)</p> <p>Er werd geen monster genomen o.w.v. beschadiging aan een elektrisch gerelateerde toepassing, extra controle bij verwijdering van het verdacht materiaal.</p> |

- Eenvoudige handelingen: mag via doe-het-zelf of door werknemer(s) met opleidingsattest eenvoudige handelingen  
Schakelaars, stopcontacten en andere gelijkaardige toepassingen kunnen eenvoudig losgeschroefd worden --> EH doe-het-zelf. Afgesloten of verzegelde kast --> EH opgeleid techniek personeel 8u basisopleiding asbest. Voor elektrische infrastructuur en uitrusting dient u vooraleer men deze toepassing gaat bevochtigen de elektriciteit af te sluiten (zoniet elektrocutie-/brandgevaar). standaard dragen van de nodige wegwerp beschermingsmiddelen FFP 3 masker , handschoenen en tyvec CAT III type 5-6 , afspoelbaar schoeisel Losschroeven en dubbel verpakken in plastic , sluit luchtdicht af en breng dit als hechtgebonden afval naar een plaatselijk containerpark. Voor hechtgebonden toepassingen: Bij verwijdering door doe-het-zelf moet men dit afval dubbel en luchtdicht verpakt aandienen bij het gemeentelijk recyclagepark. Men raadpleegt best op voorhand de voorwaarden van het recyclagepark.

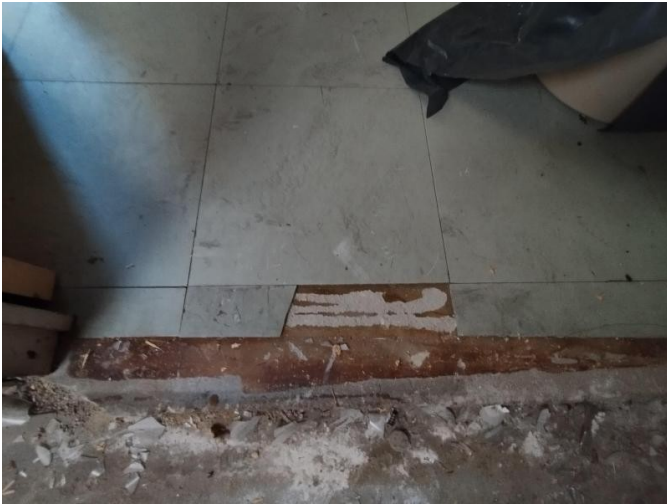
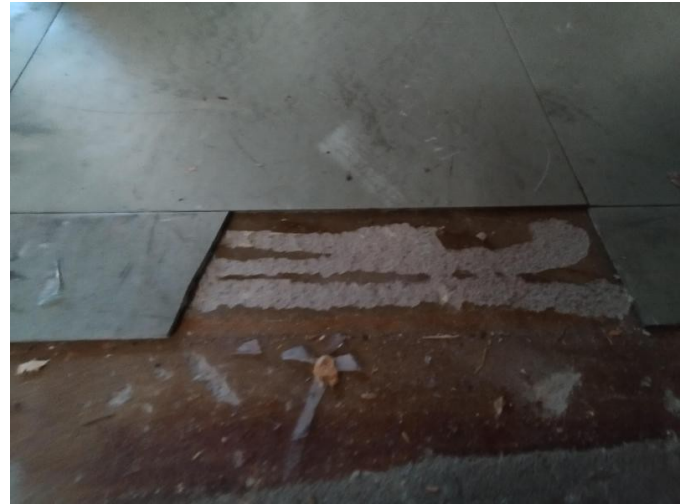
Overzichtsfoto

Detailfoto

| Opmerking | De vermelde oppervlaktes en volumes betreffen een beredeneerde schatting. Er worden geen rechten verleend aan deze oppervlaktes/volumes. De dikte is een schatting die voorkomt uit de monsterplaatsen en is daarom niet altijd representatief |

- Hermetische zone (erkend asbestverwijderaar)  
bevestiging gelijmd (wit of zwarte lijm) : HZ Erkend saneerder . Bij het lostrekken van de vinyl zal de onderlaag scheuren. Een kartonnen onderlaag is losgebonden. Lijmresten worden met een freesmachine verwijderd in een hermetische zone. Zie ook link Zie <https://ovam.vlaanderen.be/wie-mag-wat-verwijderen>  
<https://ovam.vlaanderen.be/voorzorgsmaatregelen-bij-asbestverwijdering>  
<https://ovam.vlaanderen.be/asbestafval-afvoeren> Zie ook wetgevend kader (website van de OVAM en CODEX boek VI titel 3). <http://werk.belgie.be/sites/default/files/content/documents/Welzijn%20op%20het%20werk/Regelgeving/Codex%20boek%20VI%20titel%203%20Asbest.pdf> methodiek verwijderingsmethodes worden achteraan in het attest verder toegelicht

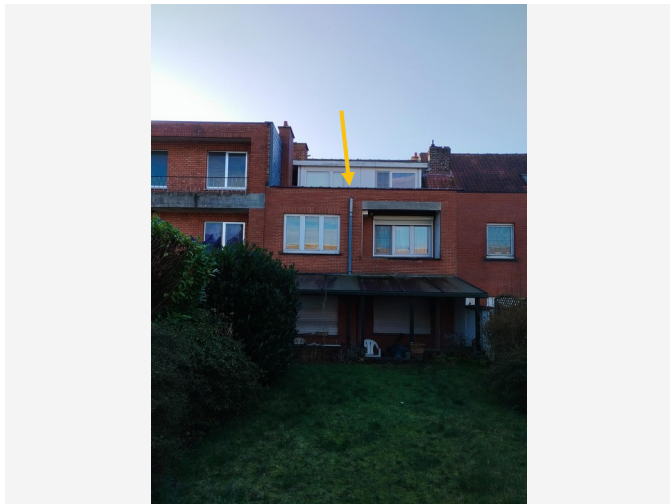
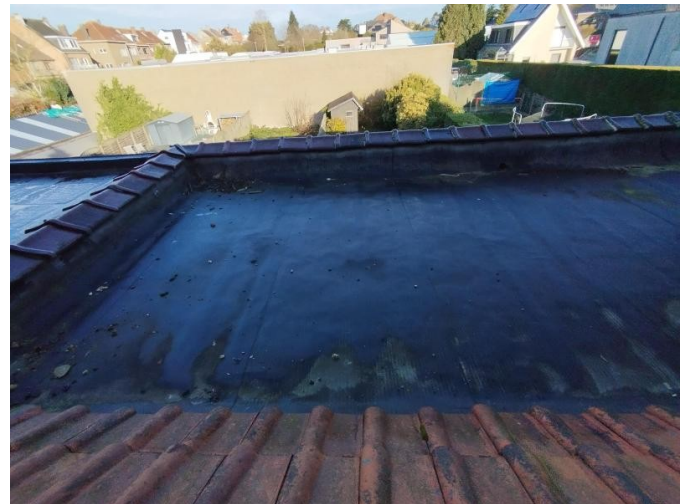
Overzichtsfoto

Detailfoto

| Beschrijving | Roofing (zonder staalname: kans lekkage) |
| Identificatiemethode | <p>De asbestdeskundige beoordeelt het materiaal als asbestverdacht en dus asbesthoudend, en dit zonder monstername.</p> <p>Motivatie: De monstername brengt andere schade aan dan schade die inherent is aan de monstername.</p> |
| Opmerking | <p>Volgens het inspectieprotocol is een monstername van roofing verplicht om dit te identificeren als niet-asbesthoudend. Een monstername is echter niet mogelijk wegens kans op lekkage. De toepassing wordt in de databank als asbestverdacht beschouwd. Mogelijks kunnen er ook asbestverdachte onderlagen aanwezig zijn. Het is aangewezen om extra controle uit te voeren bij eventuele renovatiewerken. De vermelde oppervlaktes, diktes en volumes betreffen een beredeneerde schatting. Er worden geen rechten verleend aan deze oppervlaktes/diktes/volumes.</p> |

Mag en wil uzelf verwijderen: Zorg er dan voor dat: -u zich vooraf goed informeert op [www.asbestinfo.be](http://www.asbestinfo.be) -u zich beschermt met een FFP3 mondkap, wegwerphandschoenen, wegwerpoveral Cat III type 5-6, afspoelbaar schoeisel -er geen minderjarigen of derden aanwezig zijn -u beschikt over PE-folie en zakken om loskomende deeltjes en het afval op te vangen en te verpakken -u beschikt over een vernevelaar (water) of fixeermiddel om het asbestmateriaal te bevochtigen tijdens de volledige duur van de werken -u weet hoe u asbestmateriaal veilig kan demonteren zonder stof of breuken -u beschikt over natte doeken om eventuele resten en stof weg te nemen

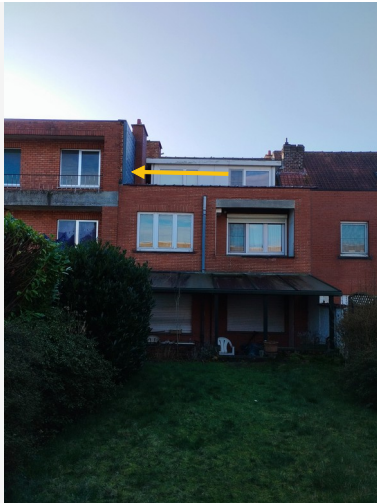
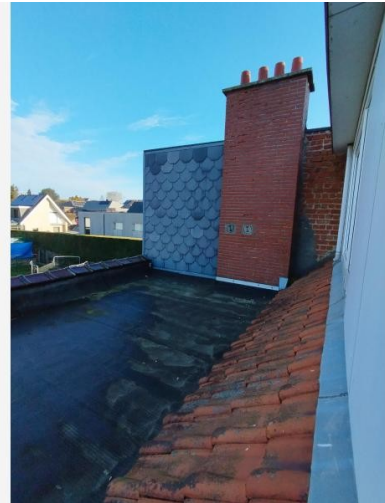
Situeringfoto

Detailfoto

Meld schade aan de gebouwbeheerder.

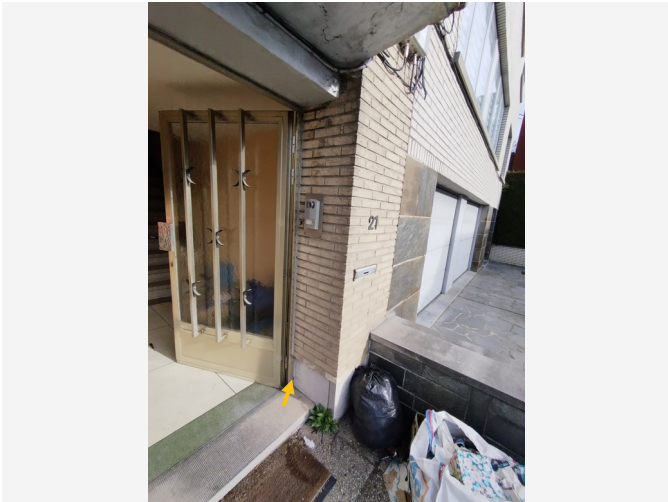
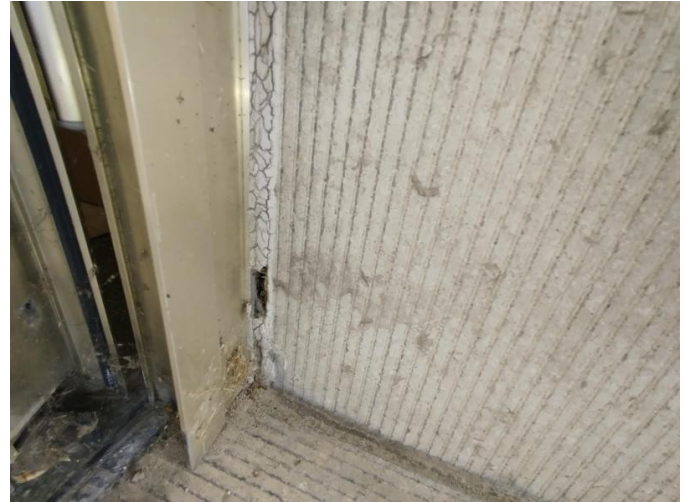
## Fiche 12: Kit kozijn-muur (met staalname) aluminium raam

Geen asbest

Overzichtsfoto

Detailfoto

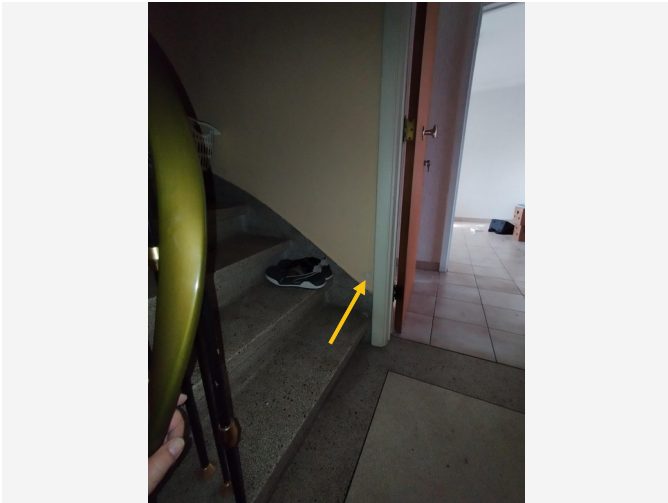
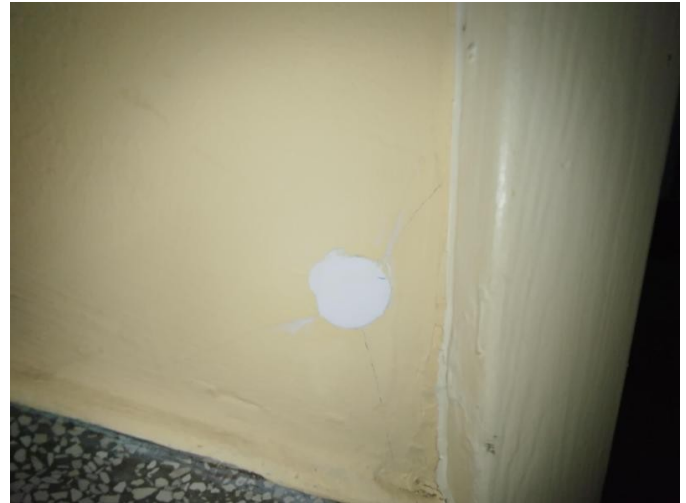
## Fiche 13: Pleisterwerk traphal

Geen asbest

Overzichtsfoto

Detailfoto

| Opmerking | <p>Volgens het inspectieprotocol is een monstername van het pleisterwerk verplicht om dit te identificeren als niet-asbesthoudend. Er is een mengmonster genomen van het pleisterwerk aan de wanden, plafond en schuine wanden in de gemeenschappelijke traphal van het appartementsgebouw.</p> <p>Locatie staalnames: schuine wand onder trap v+1, plafond gelijkvloers, wand aan trap op de tweede verdieping.</p> <p>De vermelde oppervlaktes en volumes betreffen een beredeneerde schatting. Er worden geen rechten verleend aan deze oppervlaktes/volumes. De dikte is een schatting die voortkomt uit de monsterplaatsen en is daarom niet altijd representatief.</p> |

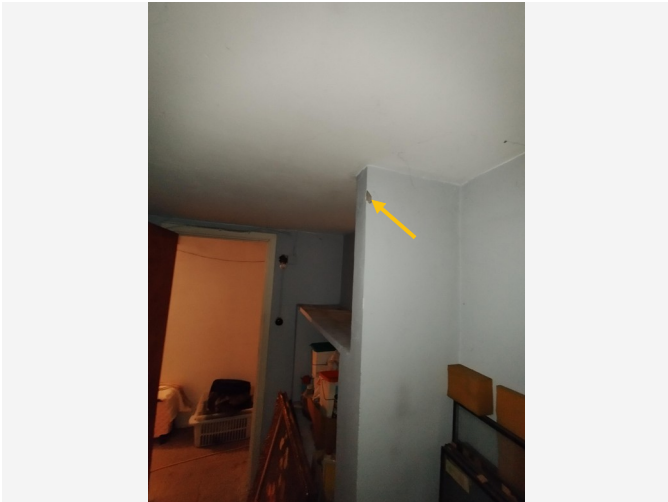
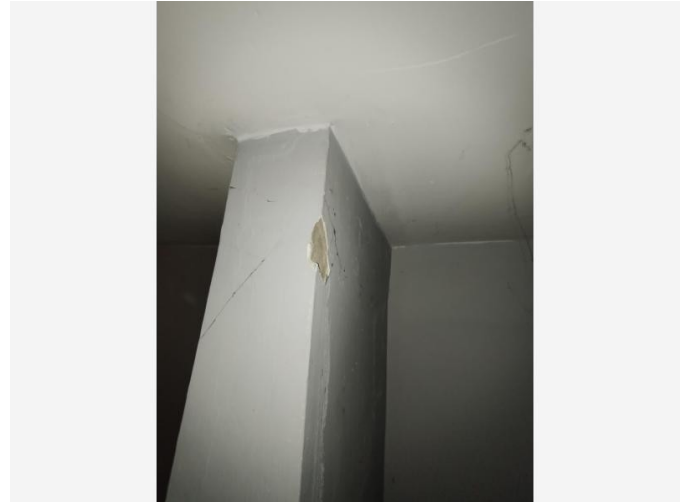
## Fiche 15: Cementering binnentoepassing (met staalname)

Geen asbest

Overzichtsfoto

Detailfoto

| Opmerking | <p>De vermelde oppervlaktes en volumes betreffen een beredeneerde schatting. Er worden geen rechten verleend aan deze oppervlaktes/volumes. De dikte is een schatting die voorkomt uit de monsterplaatsen en is daarom niet altijd representatief.</p> <p>(staal genomen van twee plaatsen)</p> |

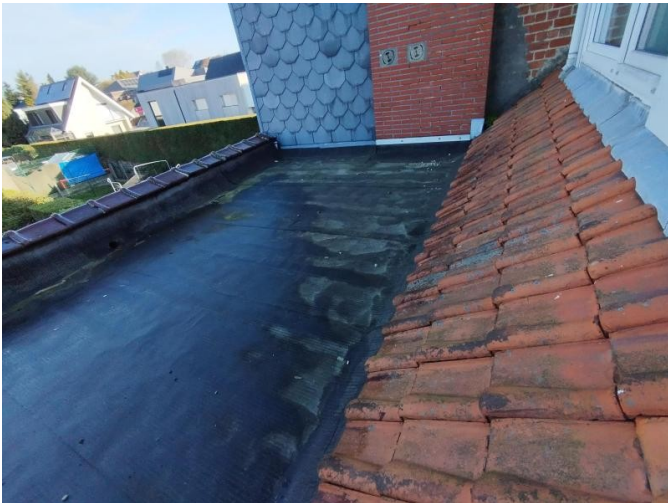
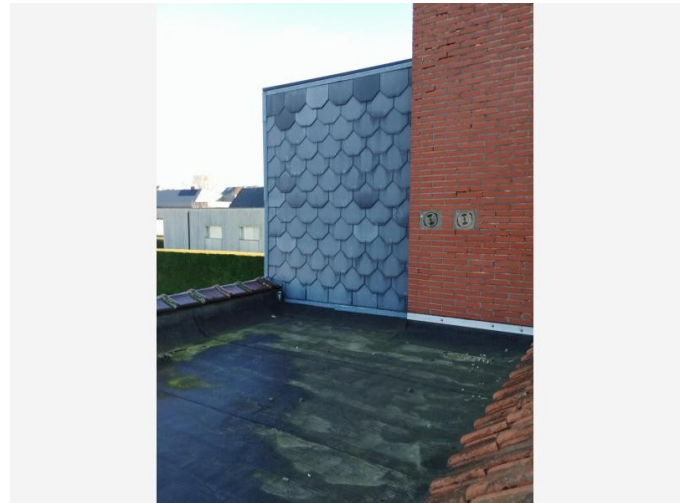
## Afdruipzones/afvloeizones

Afdruipzone/afvloeizone

Bron

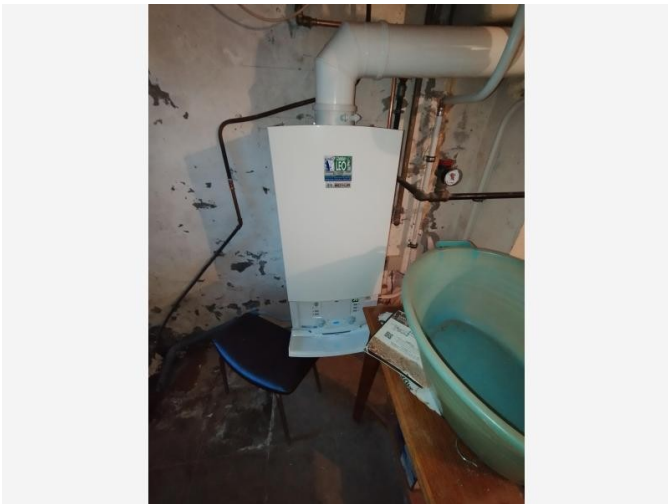
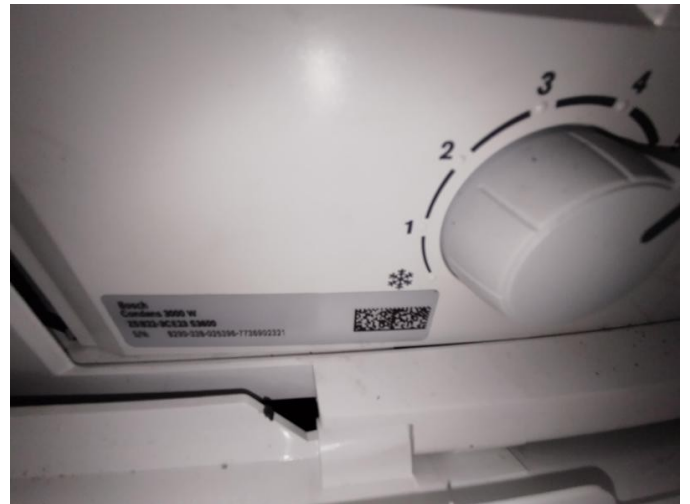
## Fiche 20: Gaswandketel

| Beschrijving | Notitie | Terug te vinden op plannen |
|---|---|---|
| Fiche 20: Gaswandketel | De gaswandketel (Bosch) werd gecontroleerd (bwj: 2023) en is niet asbest verdacht geen risico bouwjaar. | - |

*Situeringfoto*

*Detailfoto*
