# Asbestinventarisatetest

Steynstraat 84, 2660 Antwerpen

Attestnummer : 20230304-000108.000

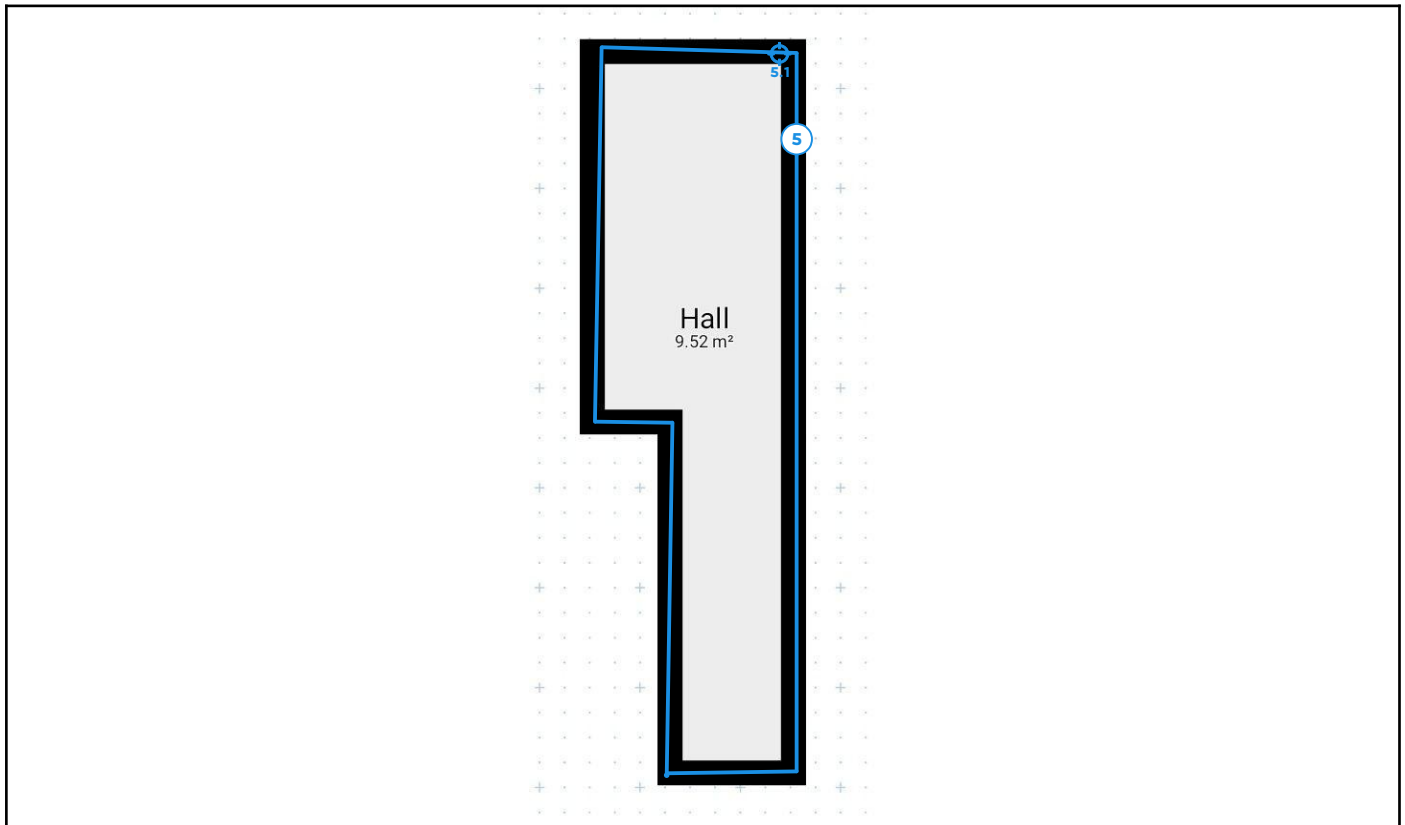
## Plan 1.3: Gelijkvloers

| Beschrijving | Type | Actie |
|---|---|---|
| 5. Pleisterwerk binnenmuren woning | Geen asbest | - |
| 5.1 Code: 1.1 | Mengmonster | - |

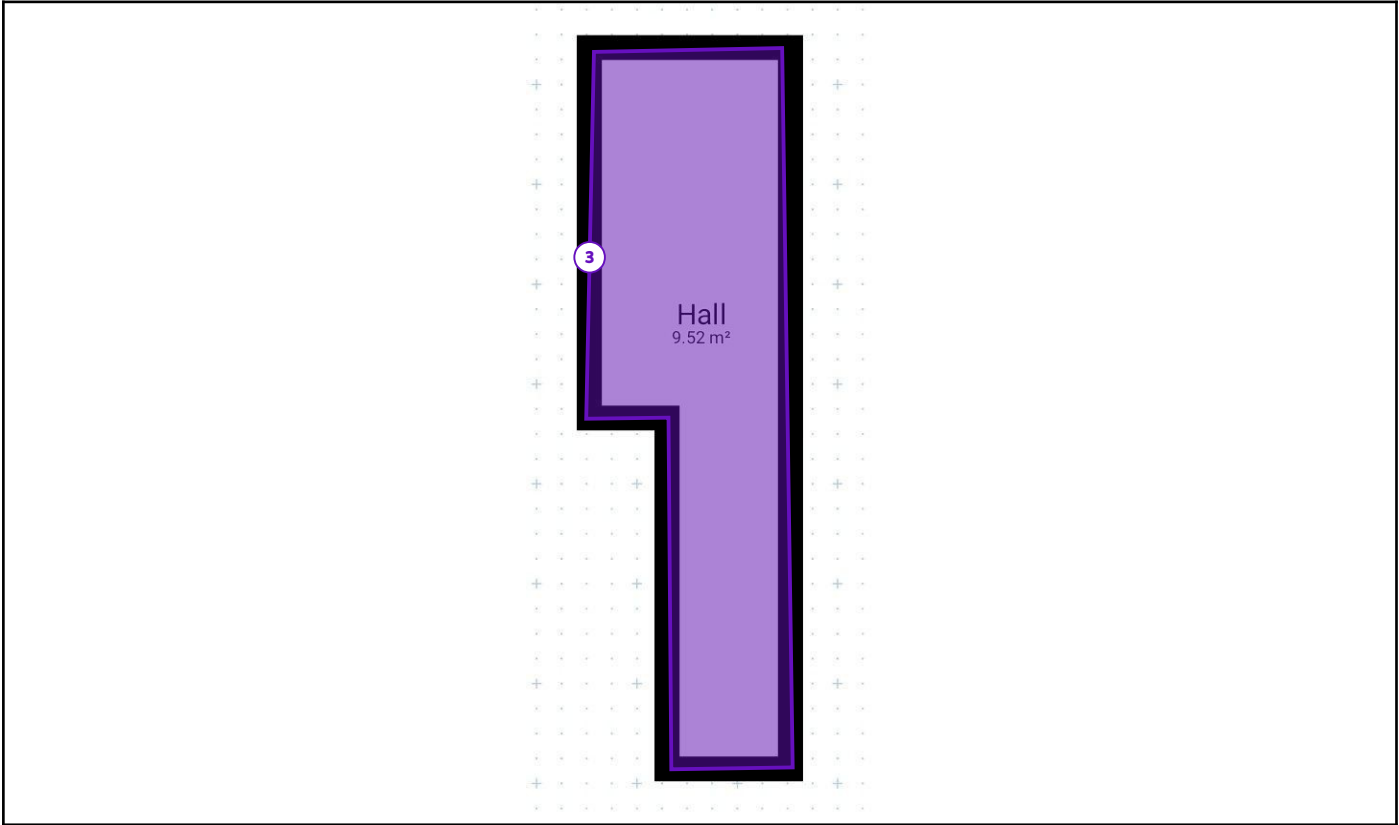
# Plan 1.4: Gelijkvloers

| Beschrijving | Type | Actie |
|---|---|---|
| 3. Valse plafonds | Advies | - |

De plafonds zijn afgewerkt met niet-asbestverdacht plaatmateriaal.

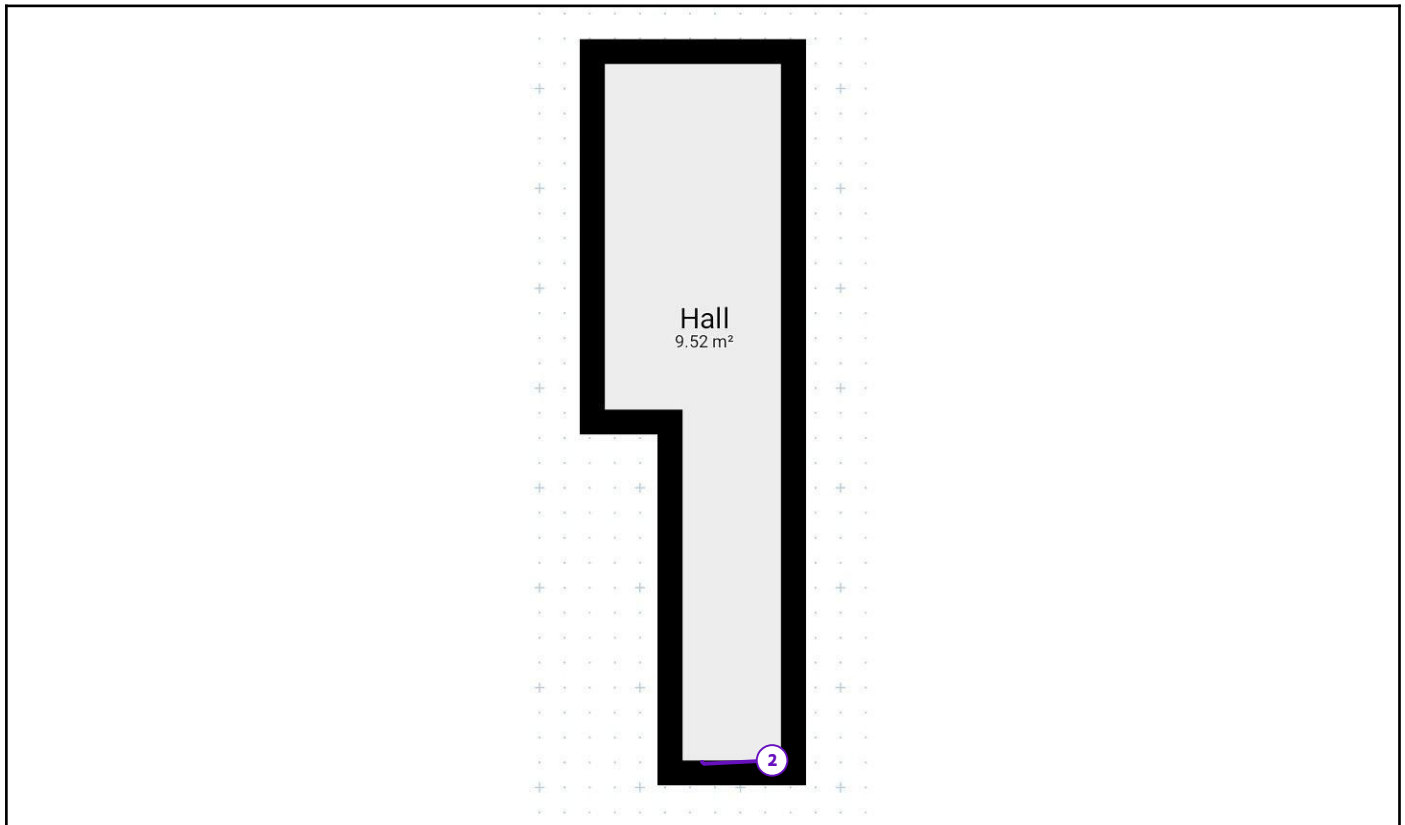
## Plan 1.5: Gelijkvloers

| Beschrijving | Type | Actie |
|---|---|---|
| 2. Mastiek schrijnwerk woning | Advies | - |

Soepel. In goede staat. Niet asbestverdacht.

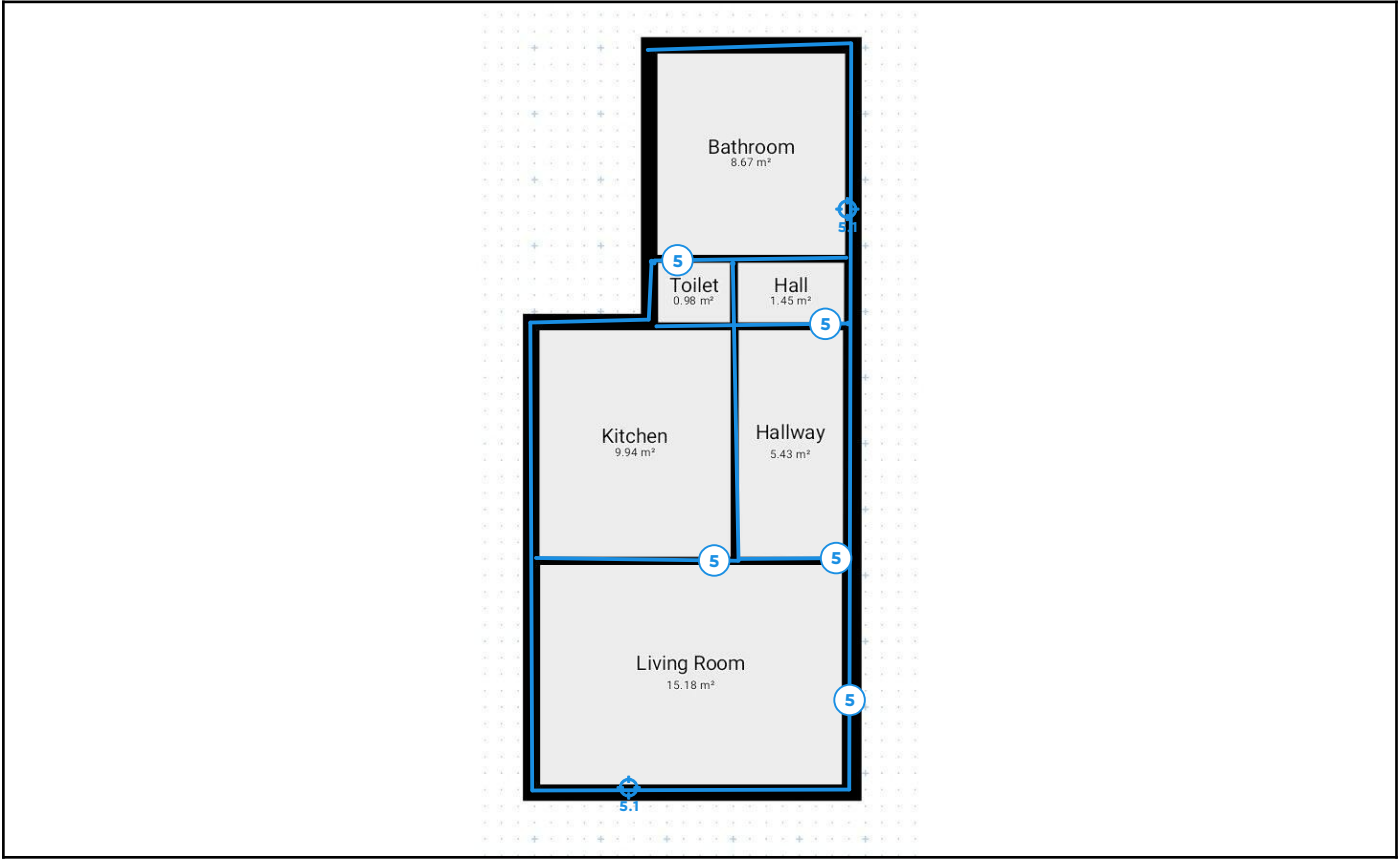
# Plan 1.6: Eerste verdieping

| Beschrijving | Type | Actie |
|---|---|---|
| 5. Pleisterwerk binnenmuren woning | Geen asbest | - |
| 5.1 Code: 1.1 | Mengmonster | - |

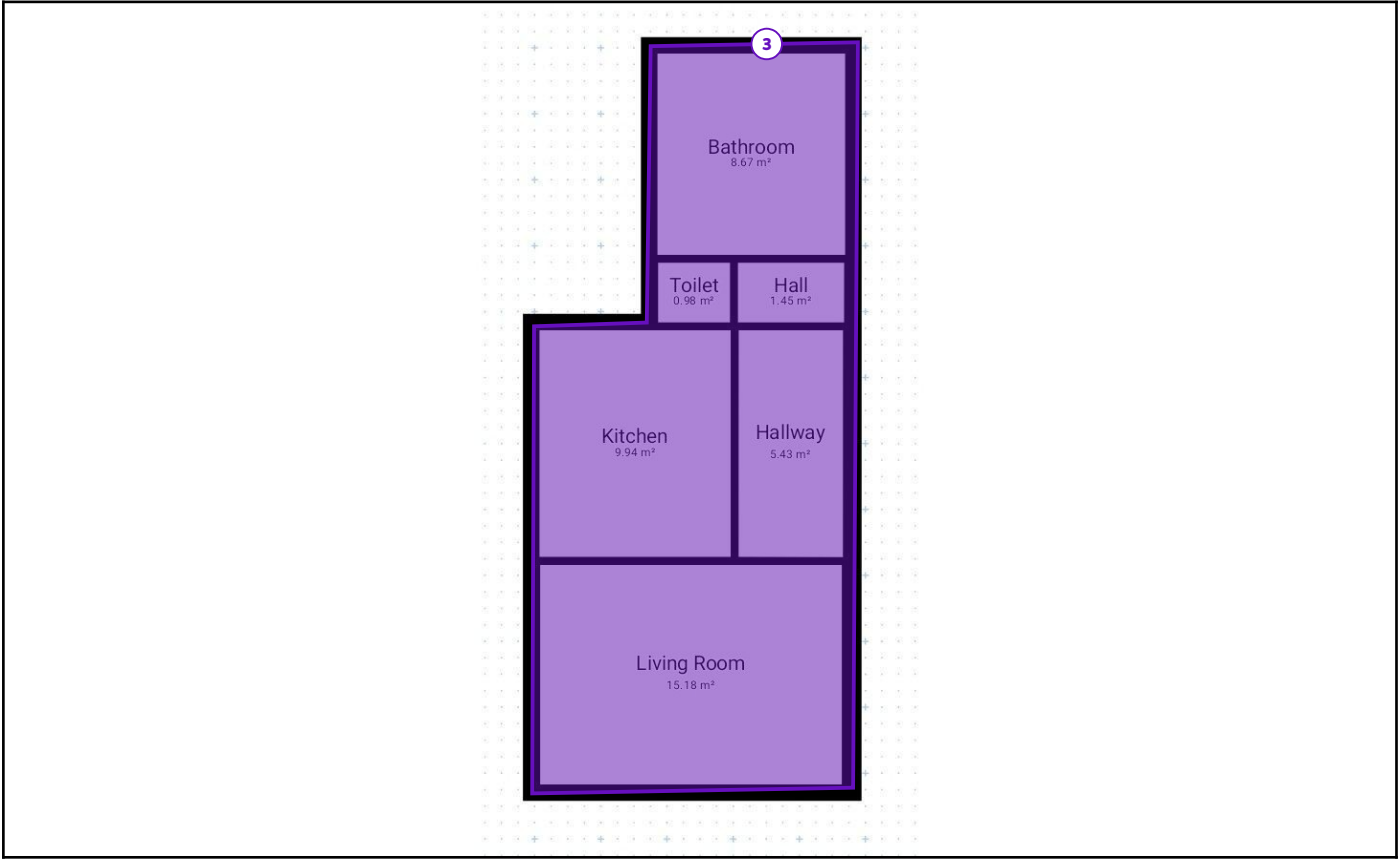
# Plan 1.7: Eerste verdieping

| Beschrijving | Type | Actie |
|---|---|---|
| 3. Valse plafonds | Advies | - |

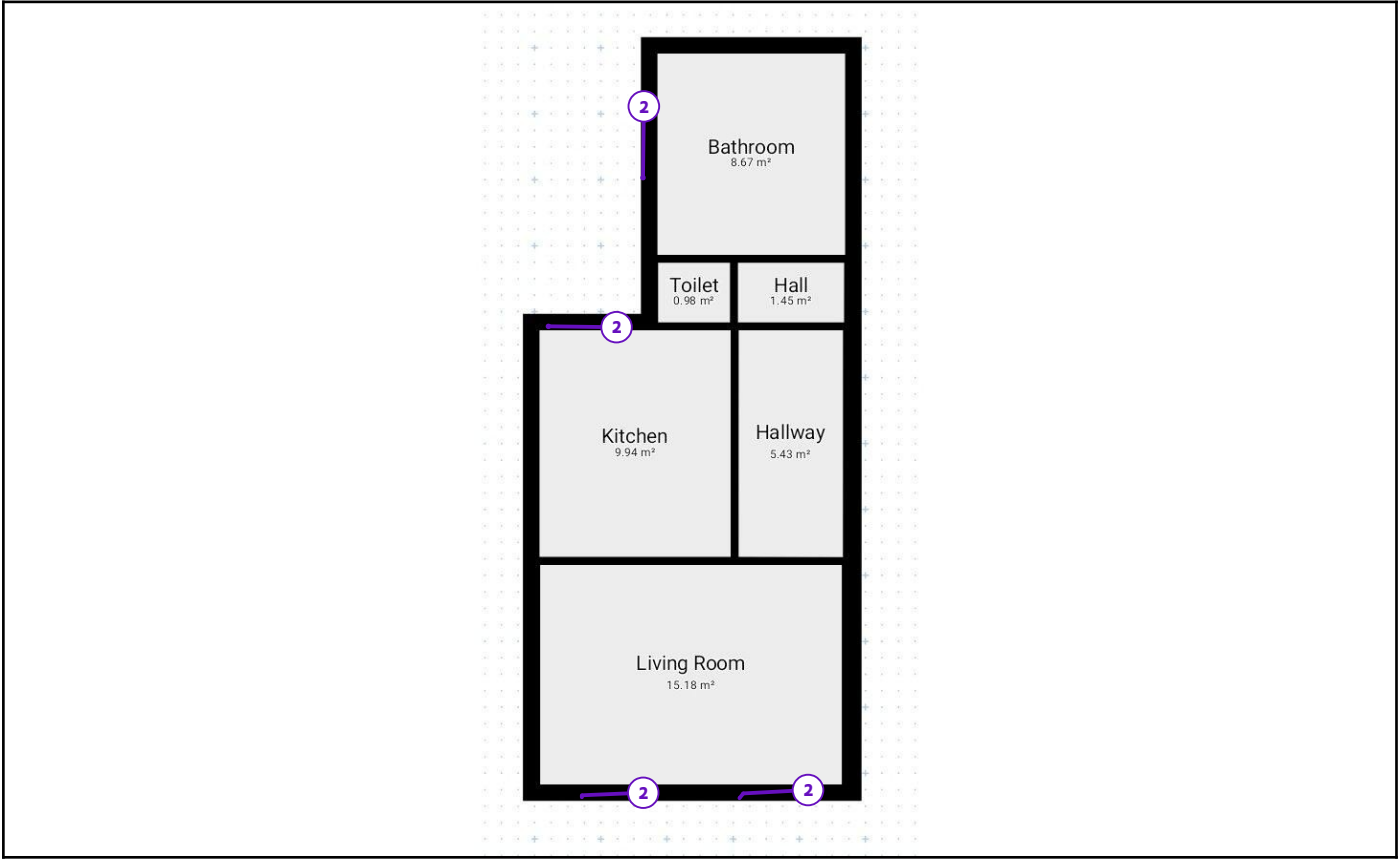
# Plan 1.8: Eerste verdieping

| Beschrijving | Type | Actie |
|---|---|---|
| 2. Mastiek schrijnwerk woning | Advies | - |

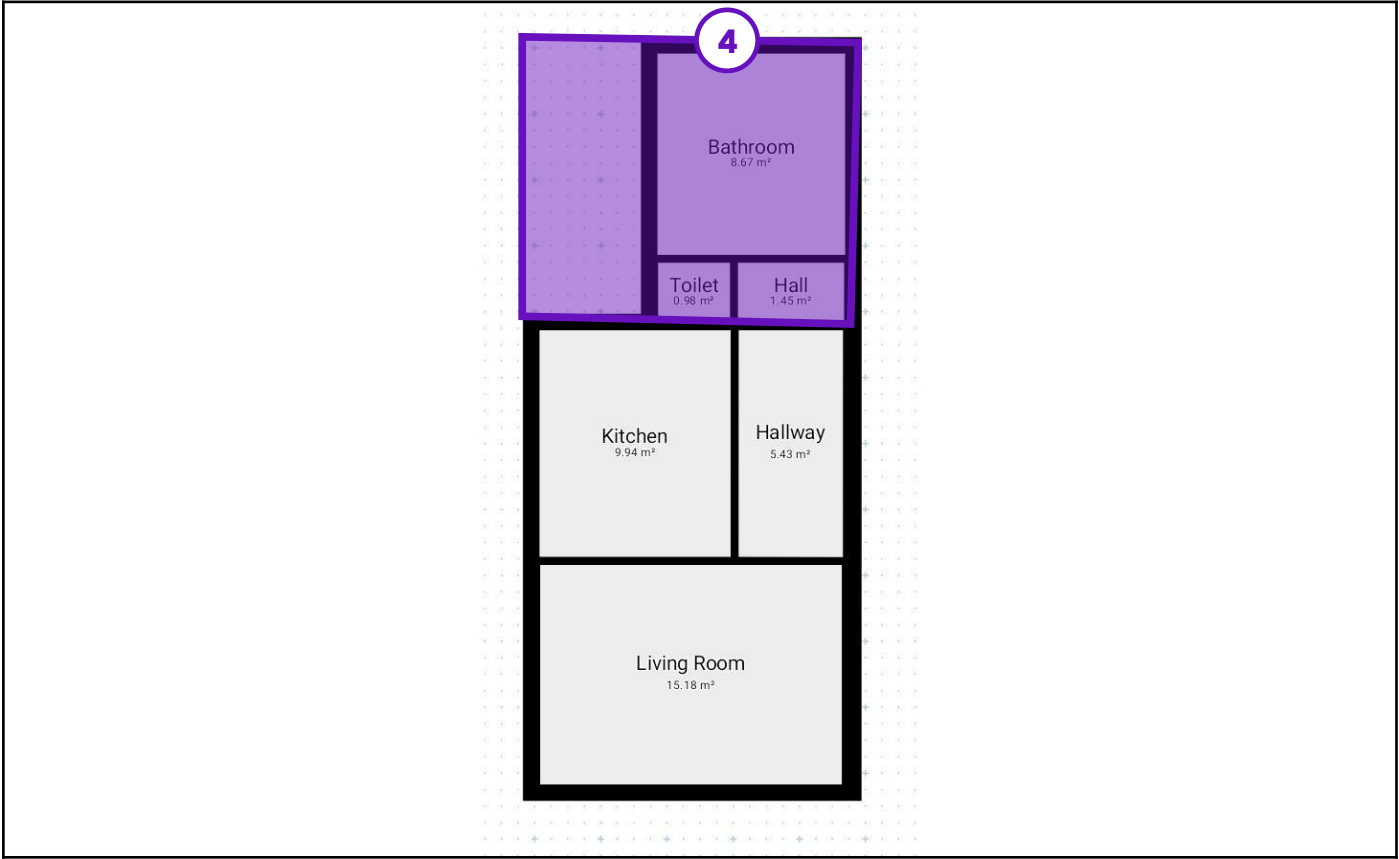
# Plan 1.9: Eerste verdieping

| Beschrijving | Type | Actie |
|---|---|---|
| 4. Dakbedekking woning | Advies | - |

In 2003 werd de roofing vernieuwd. Deze is niet asbestverdacht.

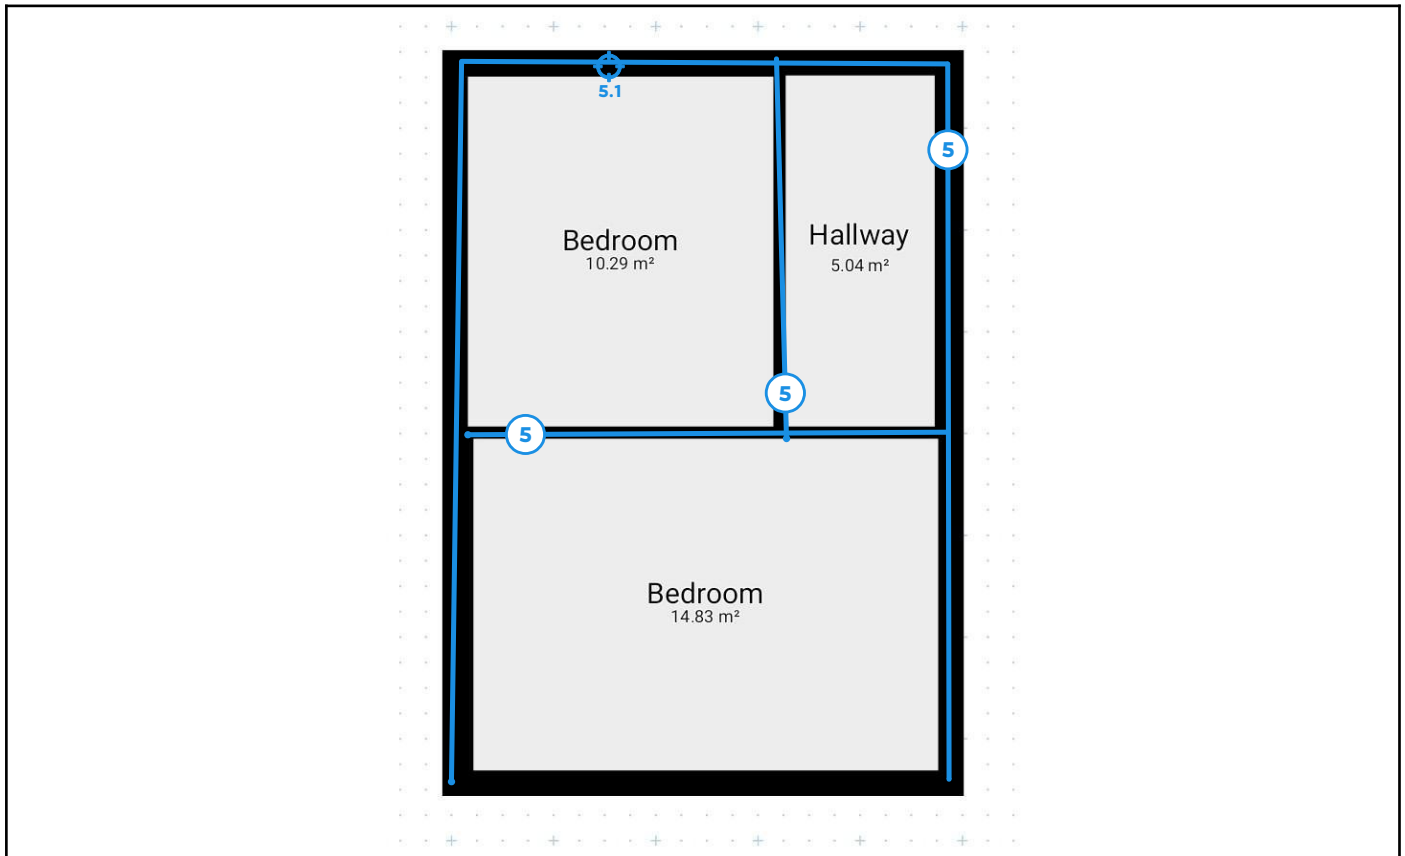
## Plan 1.10: Tweede verdieping

| Beschrijving | Type | Actie |
|---|---|---|
| 5. Pleisterwerk binnenmuren woning | Geen asbest | - |
| 5.1 Code: 1.1 | Mengmonster | - |

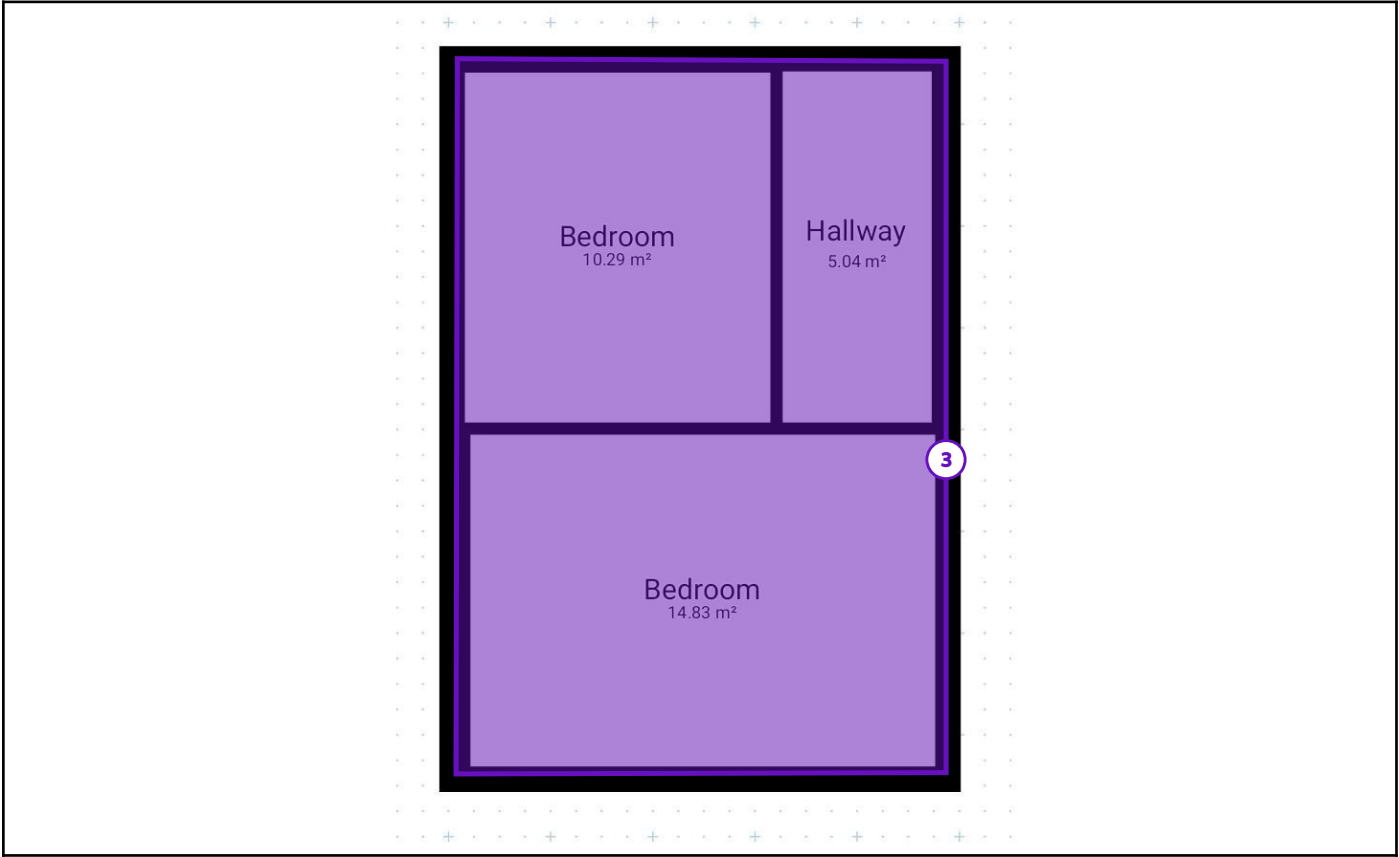
# Plan 1.11: Tweede verdieping

| Beschrijving | Type | Actie |
|---|---|---|
| 3. Valse plafonds | Advies | - |

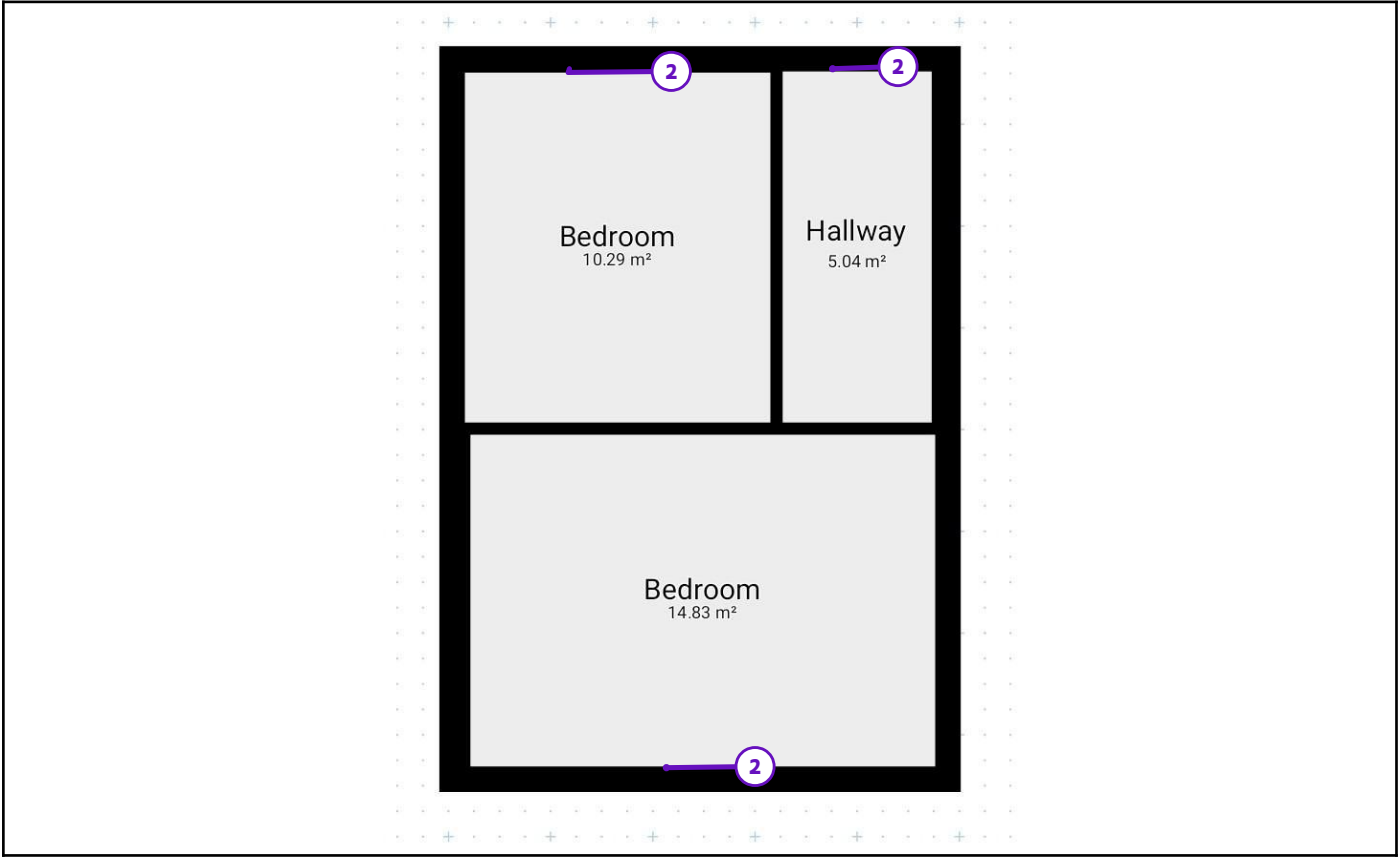
## Plan 1.12: Tweede verdieping

| Beschrijving | Type | Actie |
|---|---|---|
| 2. Mastiek schrijnwerk woning | Advies | - |

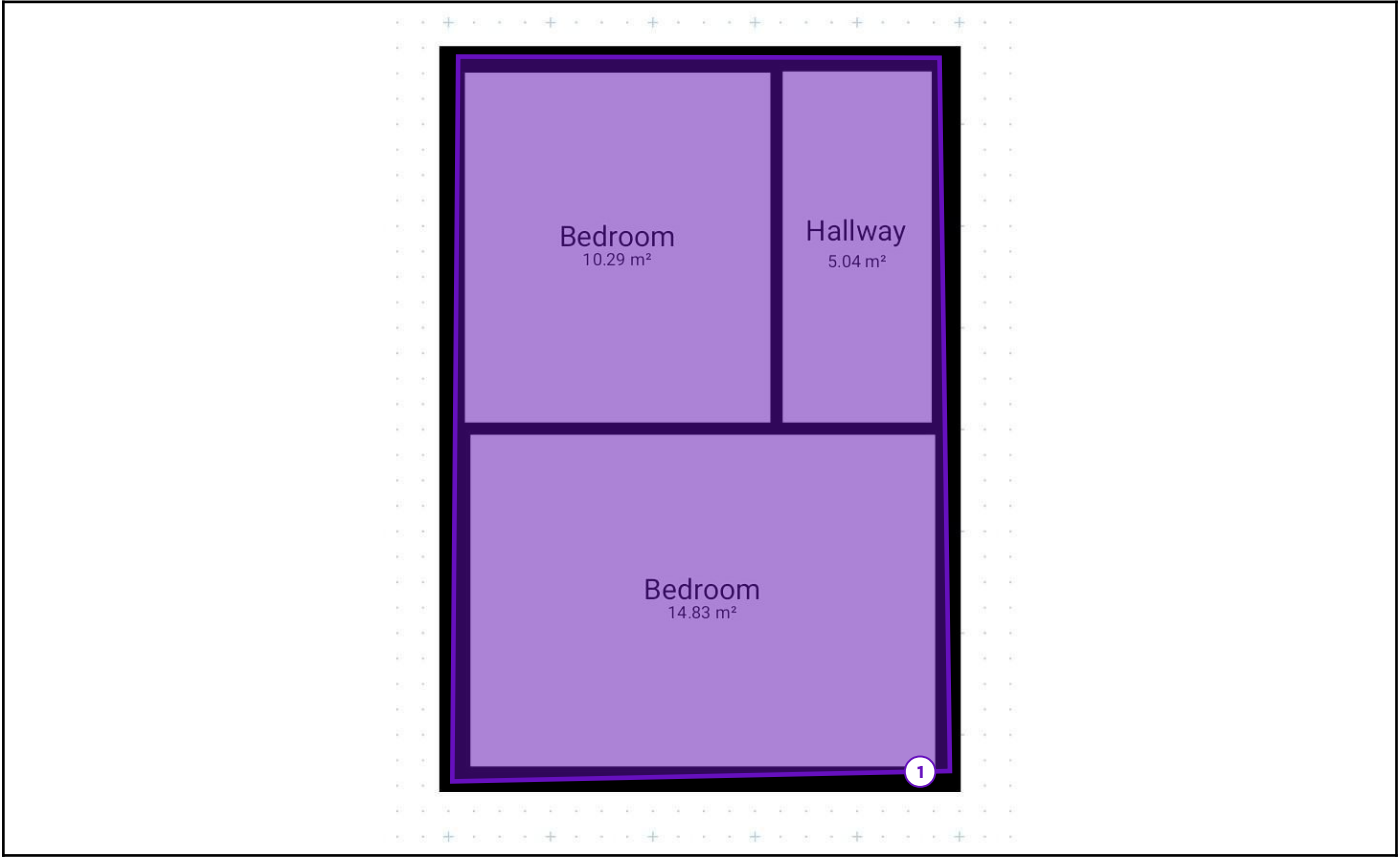
# Plan 1.13: Tweede verdieping

| Beschrijving | Type | Actie |
|---|---|---|
| 1. Platte daken woning | Beperking | - |

**Reden:** Het te onderzoeken materiaal situeert zich hoger dan 3,50 m te rekenen vanaf een veilige ondergrond

**Uitleg van de asbestdeskundige:** Niet op een veilige manier toegankelijk. Hoogte circa 9 meter.

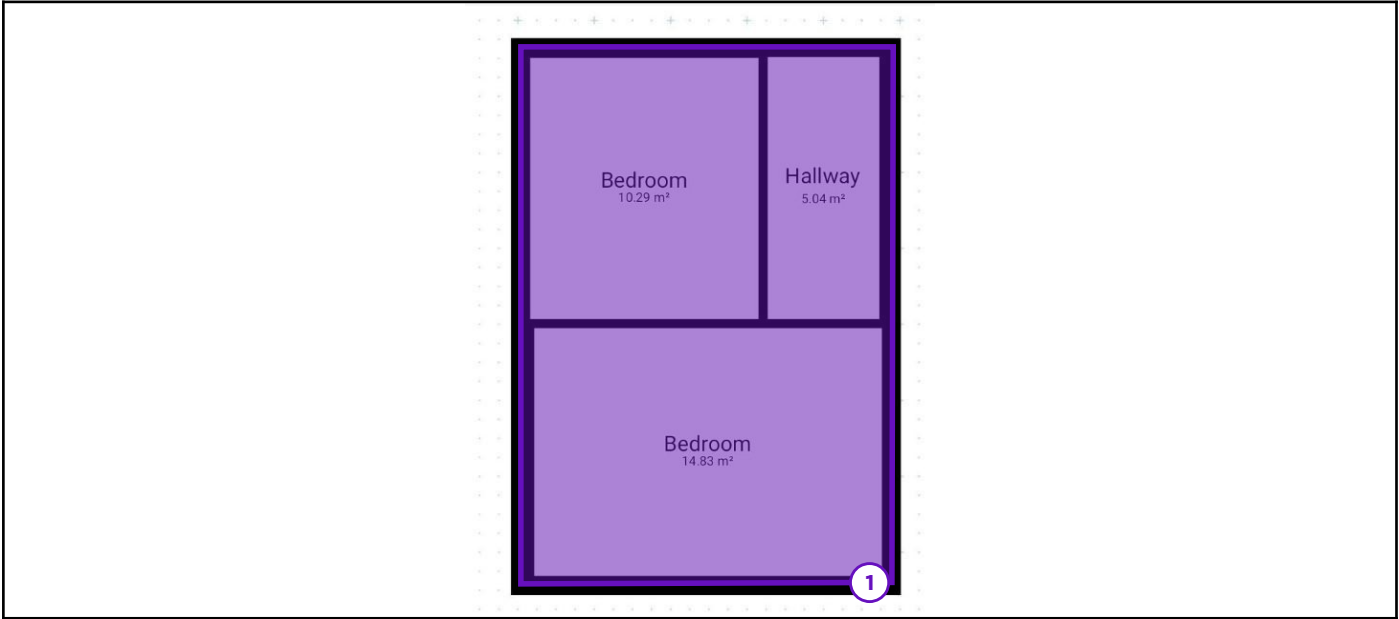
# Plan 1.14: Tweede verdieping

| Beschrijving | Type | Actie |
|---|---|---|
| 1. Platte daken woning | Beperking | - |

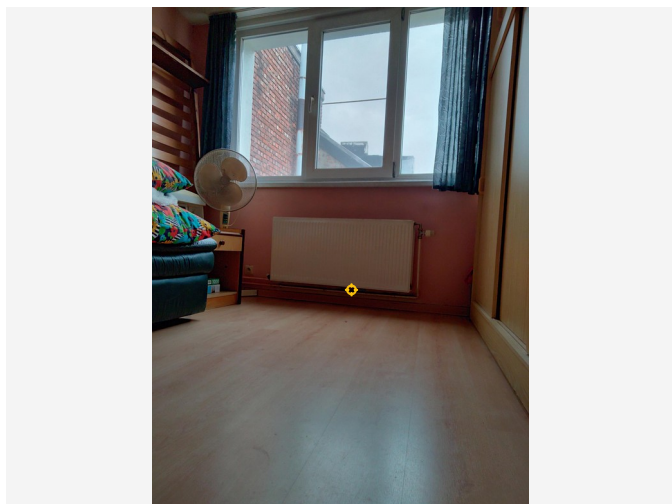
Overzichtsfoto

Geen asbest

| # | Type | Referentie | Resultaat |
|---|---|---|---|
| 5.1 | Mengmonster | 1.1 | Geen asbest |

| Beschrijving | Pleisterwerk binnenmuren woning |

| Bindmiddel van materiaal | Gips - kalk |
