Asbestinventarisatetest

Grotesteenweg 561/101, 2600 Antwerpen

Attestnummer : **20260223-000458.000**

Uitgegeven op : **23.02.2026**

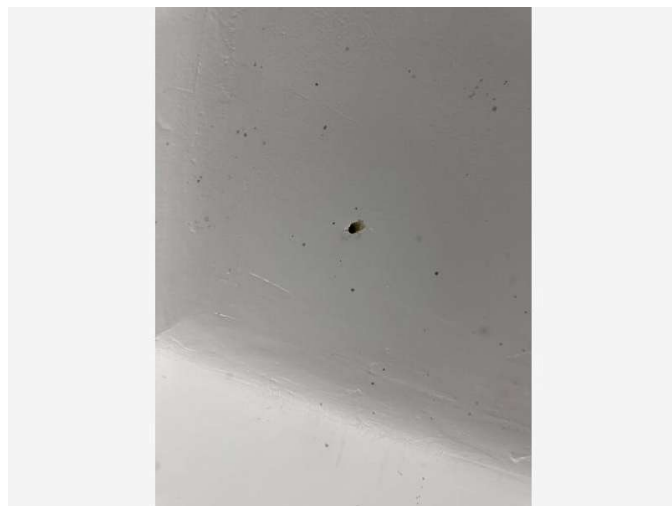
Fiche 5: Pleisterwerk - plafond

Conclusie

Geen asbest

#	Type	Referentie	Resultaat
5.1	Mengmonster	M002	Geen asbest

Beschrijving	Pleisterwerk - plafond
Omgeving	Binnen
Primaire drager	Plafond
Bindmiddel van materiaal	Gips - kalk
Gebondenheid op basis van bindmiddel	Niet-hechtgebonden
Hoeveelheid (oppervlakte - dikte - aantal)	• 85,00 m ² - 3,00 cm - 1 stuk
Totaal volume	2,55 m ³
Identificatiemethode	Een monstername door de asbestdeskundige met laboanalyse door een asbestlabo.
Destructieve handeling voor identificatie	Nee
Opmerking	De aangegeven hoeveelheid is een schatting en mag niet gebruikt worden als een maatstaf van heffing.
