Asbestinventarisatetest

Kinderwelzijnstraat 20, 2920 Kalmthout

Attestnummer : 20230228-000562.000

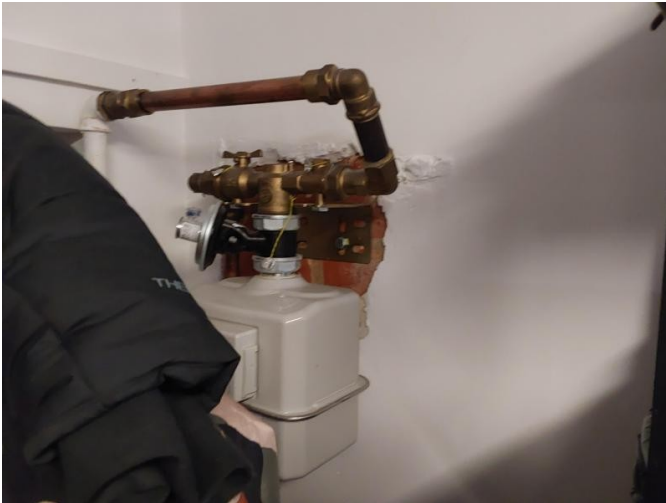
Overzichtsfoto

Geen asbest

Conclusie

#	Type	Referentie	Resultaat
1.1	Mengmonster	mm01	Geen asbest

Beschrijving	Pleister muren
Omgeving	Binnen
Primaire drager	Binnenwand
Bindmiddel van materiaal	Gips - kalk

Gebondenheid op basis van bindmiddel	Niet-hechtgebonden
Hoeveelheid (oppervlakte - dikte - aantal)	• 750,00 m ² - 1,00 cm - 1 stuk
Totaal volume	7,50 m ³
Identificatiemethode	Vaststelling met monstername
Destructieve handeling voor identificatie	Nee

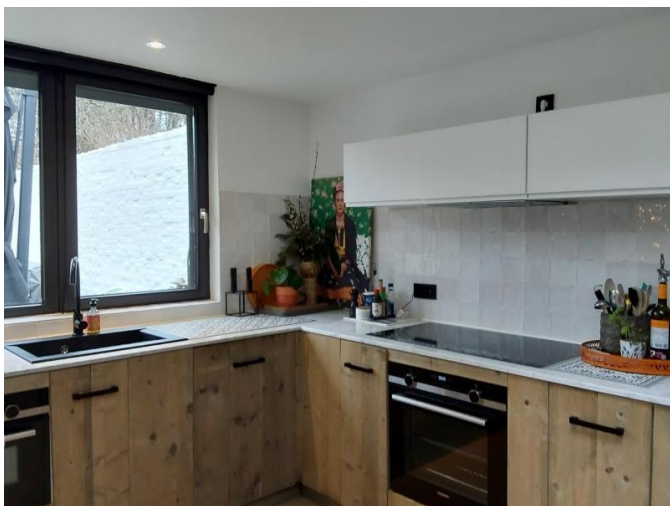
Overzichtsfoto

Geen asbest

Conclusie

#	Type	Referentie	Resultaat
2.1	Puntmonster	MM02	Geen asbest

Beschrijving	Pleister plafond
Omgeving	Binnen
Primaire drager	Plafond
Bindmiddel van materiaal	Gips - kalk

Gebondenheid op basis van bindmiddel	Niet-hechtgebonden
Hoeveelheid (oppervlakte - dikte - aantal)	• 500,00 m ² - 0,99 cm - 1 stuk
Totaal volume	4,95 m ³
Identificatiemethode	Vaststelling met monstername
Destructieve handeling voor identificatie	Nee
