Asbestinventarisatetest

Alfons Schneiderlaan 248/1, 2100 Antwerpen

Attestnummer : 20230218-000186.000

Uitgegeven op : 18.02.2023

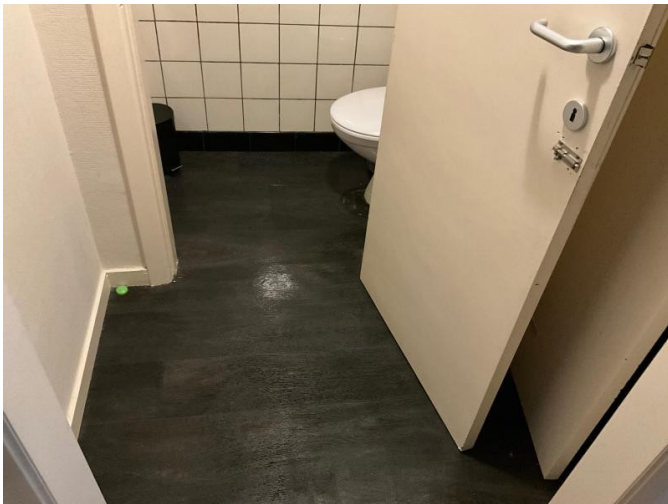
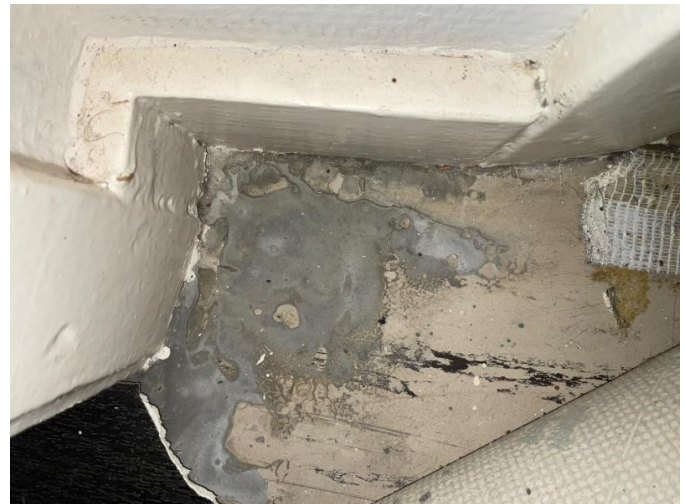
Overzichtsfoto

Detailfoto

Het asbestmateriaal valt onder de mijlpaal van 2040.

Eindbeoordeling materiaalrisico	Zeer laag materiaalrisico en/of zeer lage kans op vezelvrijgave
---------------------------------	---

Gebondenheid	Categorie 1: hechtgebonden in oorsprong
Asbestsoort (vezeltype)	Alleen chrysotiel
Asbestconcentratie	Laag (< 50%)
Afschermingsgraad van het gehele materiaal	Stootvaste afscherming of omkasting
Toestand van het materiaal	Licht beschadigd, licht verweerd. Intact materiaal type Pical – asbestboard of categorie III 'gebondenheid'

Beschrijving	Vynltegels toilet plus voorkamer
Omgeving	Binnen
Primaire drager	Vloer
Asbestmateriaal	Prefab - afwerking - Tegels
Bindmiddel van asbestmateriaal	Kunststof of -hars
Gebondenheid op basis van bindmiddel	Hecht
Hoeveelheid (oppervlakte - dikte - aantal)	• 6,00 m ² - 2,00 cm - 1 stuk
Totaal volume	0,12 m ³
Eenvoudig bereikbaar	Ja
Bevestigingswijze	<ul style="list-style-type: none">• Geklemd• Verlijmd, ingegoten, versmeerd

Identificatiemethode	Vaststelling zonder monstername Motivatie: Op vraag van de eigenaar-opdrachtgever werd geen monstername uitgevoerd
Destructieve handeling voor identificatie	Nee

- Zorg voor een veilig beheer. Vermijd het beschadigen van het asbestmateriaal. Controleer de toestand jaarlijks op wijzigingen.

- Hermetische zone (erkend asbestverwijderaar)
Lijm moet afgereesd worden, hermetische zon is daarbij verplicht. Contact opnemen met erkende asbestverwijderaar.

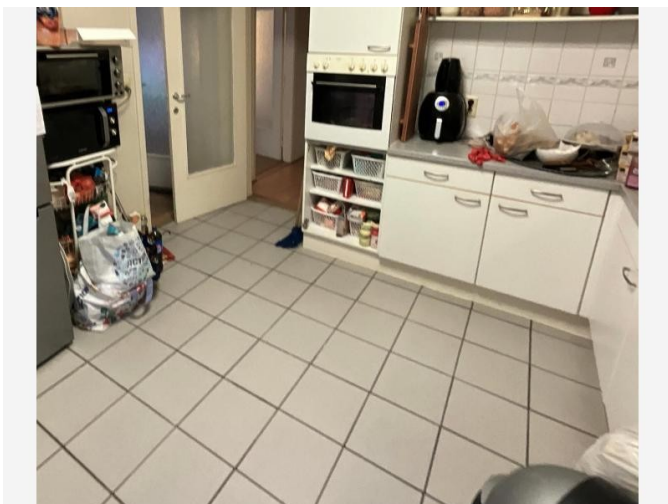
Vrije foto

Tegels kunnen mogelijks verlijmd zijn met asbesthoudende lijm. Bij verwijdering is verdere controle nodig.

Identificatiemethode	Redelijk vermoeden
Primaire drager	Vloer
(Asbest)materiaal	Prefab - afwerking - Tegel
Bindmiddel	Lijm
Gebondenheid bindmiddel	Hecht

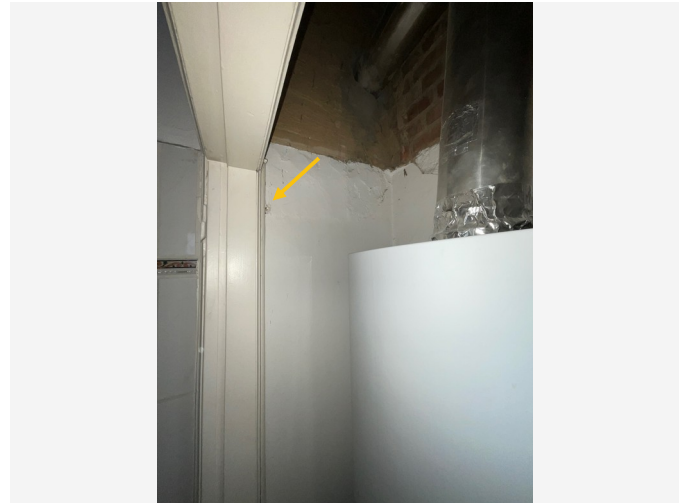
Overzichtsfoto

Detailfoto

Geen asbest

#	Type	Referentie	Resultaat
4.1	Mengmonster	Mmo1	Geen asbest

Beschrijving	Pleisterwerk wanden, natte zone, plafond
Omgeving	Binnen
Primaire drager	Binnenwand
Bindmiddel van materiaal	Gips - kalk

Gebondenheid op basis van bindmiddel	Niet-hechtgebonden
Hoeveelheid (oppervlakte - dikte - aantal)	• 110,00 m ² - 2,00 cm - 1 stuk
Totaal volume	2,20 m ³
Identificatiemethode	Vaststelling met monstername
Destructieve handeling voor identificatie	Nee
