Asbestinventarisatetest

Alfons Schneiderlaan 248/2, 2100 Antwerpen

Attestnummer : 20230211-000039.000

Asbestveilig

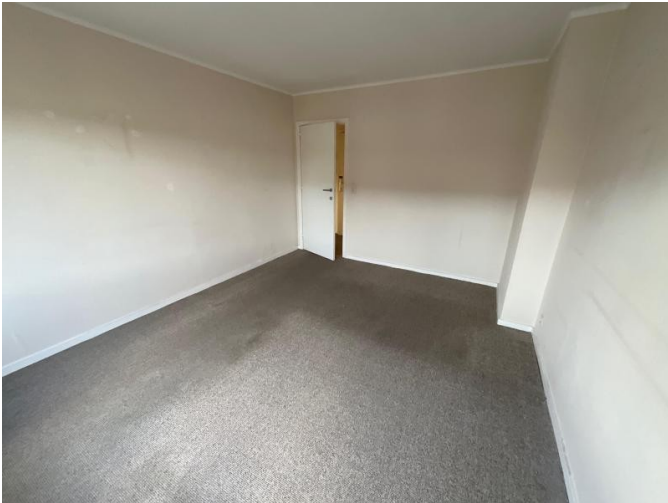
Fiche 4: Pleisterwerk wand, plafond

Geen asbest

#	Type	Referentie	Resultaat
4.1	Mengmonster	MM01	Geen asbest

Beschrijving	Pleisterwerk wand, plafond
Omgeving	Binnen
Primaire drager	Binnenwand
Bindmiddel van materiaal	Gips - kalk

Gebondenheid op basis van bindmiddel	Niet-hechtgebonden
Hoeveelheid (oppervlakte - dikte - aantal)	• 100,00 m ² - 2,00 cm - 1 stuk
Totaal volume	2,00 m ³
Identificatiemethode	Vaststelling met monstername
Destructieve handeling voor identificatie	Nee
