Asbestinventarisatetest

Alfons Schneiderlaan 248/4, 2100 Antwerpen

Attestnummer : 20230211-000067.000

Uitgegeven op : 11.02.2023

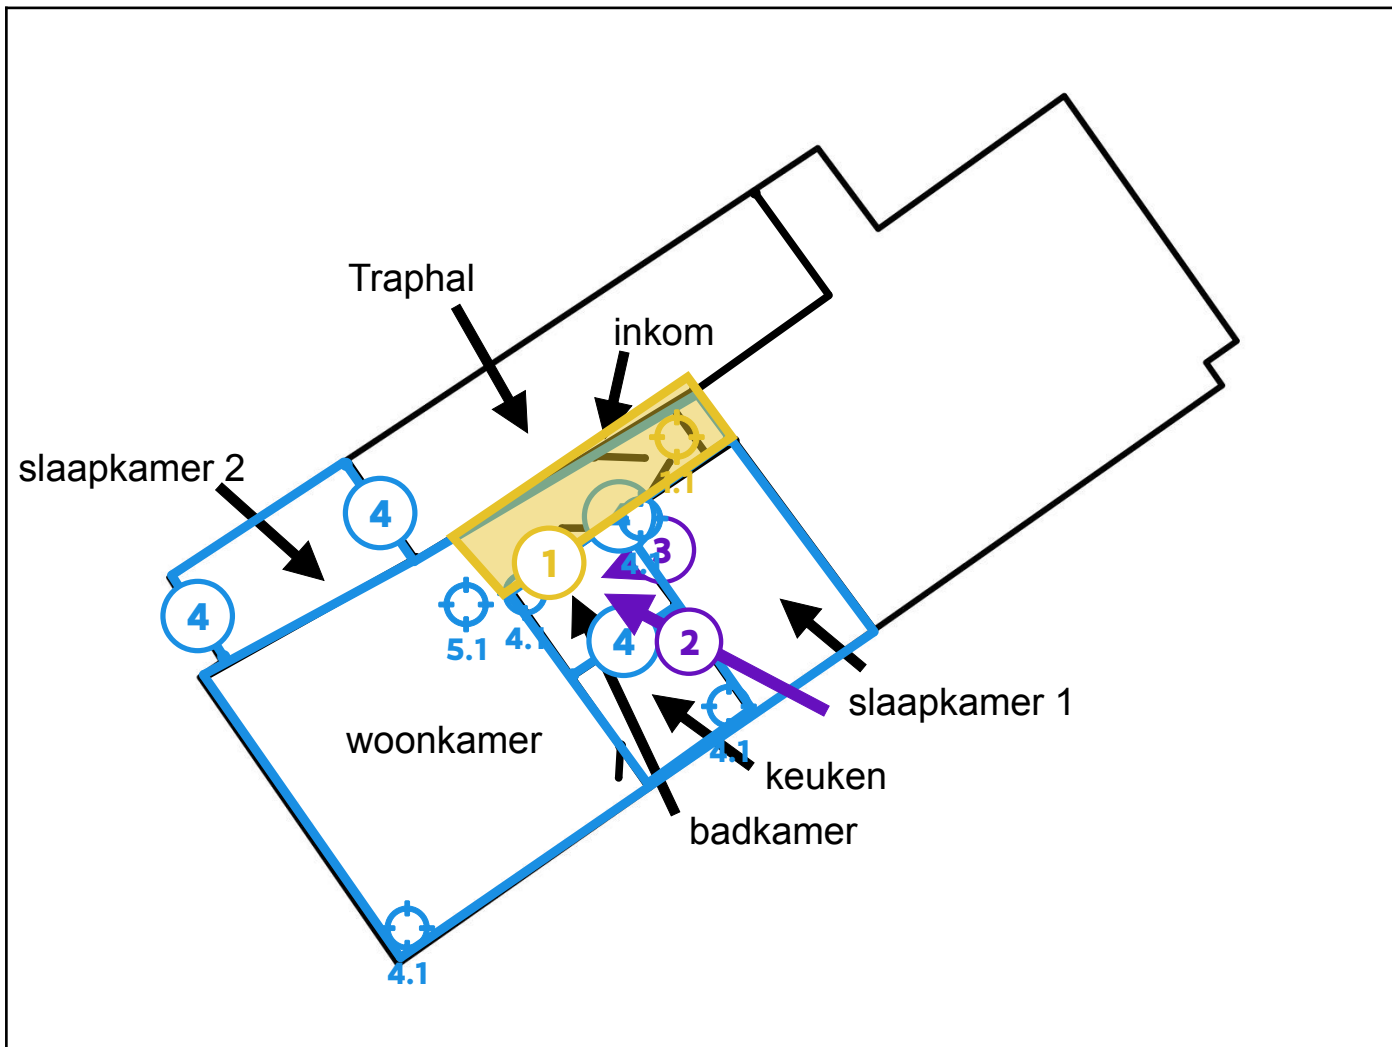
Plan 1.1: Appartement

Beschrijving	Type	Actie
1. Vynltegel gang +ingebouwde kast	Asbestmateriaal	Zorgvuldig beheren
1.1 Code: Mmo2	Puntmonster	-
2. Pleisterwerk natte zone	Beperking	-
3. Tegels badkamer	Advies	-
4. Pleisterwerk, wand, natte zone, plafond	Geen asbest	-
4.1 Code: Mmo1	Mengmonster	-
5. Vynltegel woonkamer	Geen asbest	-

5.1 Code: Mmo3	Puntmonster	-
----------------	-------------	---

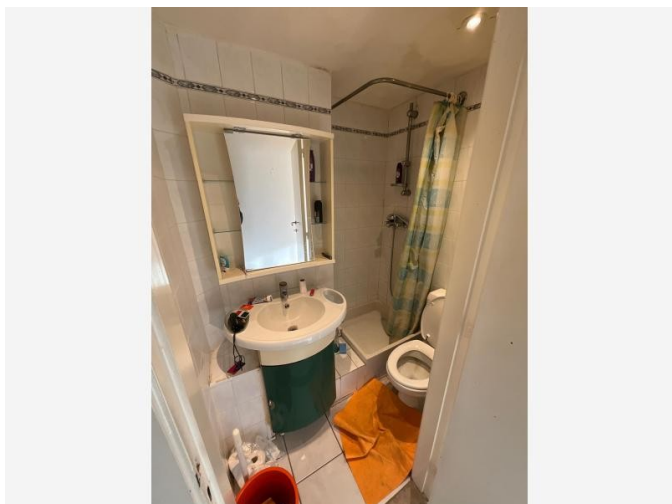
Vrije foto

Tegels kunnen mogelijk verlijmd zijn met asbesthoudende lijm. Verdere controle bij verwijdering is nodig.

Identificatiemethode	Redelijk vermoeden
Primaire drager	Vloer
(Asbest)materiaal	Prefab - afwerking - Tegel
Bindmiddel	Lijm
Gebondenheid bindmiddel	Hecht

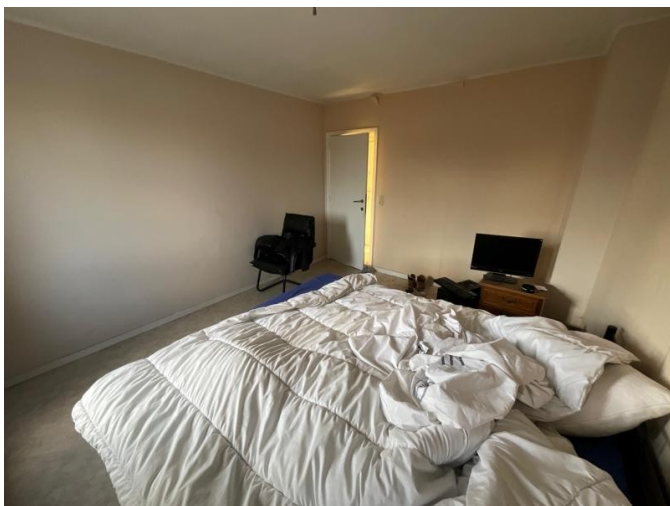
Fiche 4: Pleisterwerk, wand, natte zone, plafond

Geen asbest

#	Type	Referentie	Resultaat
4.1	Mengmonster	Mmo1	Geen asbest

Beschrijving	Pleisterwerk, wand, natte zone, plafond
Omgeving	Binnen
Primaire drager	Binnenwand
Bindmiddel van materiaal	Gips - kalk

Gebondenheid op basis van bindmiddel	Niet-hechtgebonden
Hoeveelheid (oppervlakte - dikte - aantal)	• 80,00 m ² - 1,00 cm - 1 stuk
Totaal volume	0,80 m ³
Identificatiemethode	Vaststelling met monstername
Destructieve handeling voor identificatie	Nee

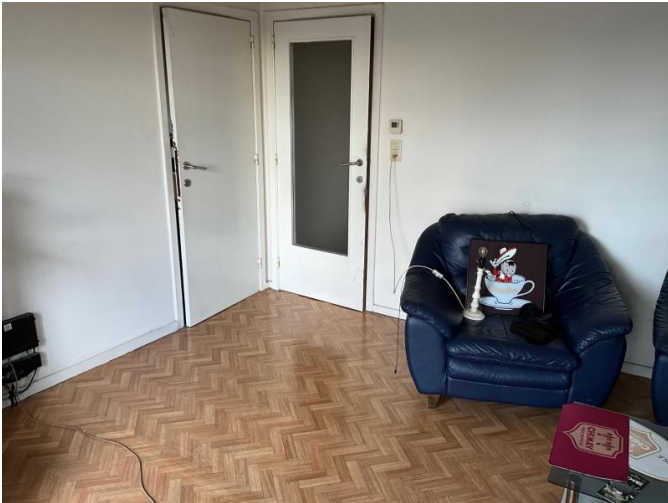
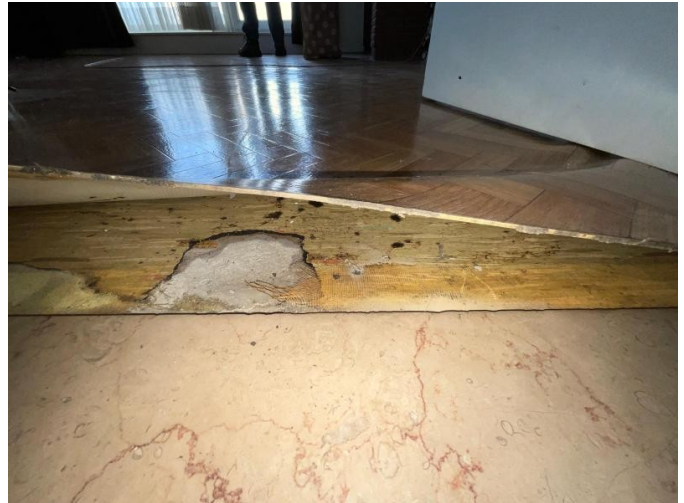
Fiche 5: Vynlregel woonkamer

Geen asbest

#	Type	Referentie	Resultaat
5.1	Puntmonster	Mmo3	Geen asbest

Beschrijving	Vynlregel woonkamer
Omgeving	Binnen
Primaire drager	Vloer
Bindmiddel van materiaal	Kunststof of -hars

Gebondenheid op basis van bindmiddel	Hecht
Hoeveelheid (oppervlakte - aantal)	• 15,00 m ² - 1 stuk
Totale oppervlakte	15,00 m ²
Identificatiemethode	Vaststelling met monstername
Destructieve handeling voor identificatie	Nee
