Asbestinventarisatetest

Alfons Schneiderlaan 248/5, 2100 Antwerpen

Attestnummer : 20230218-000224.000

Uitgegeven op : 18.02.2023

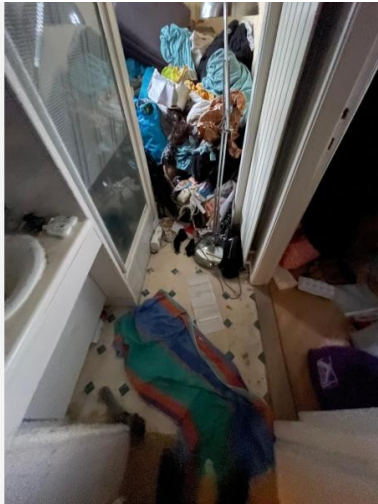
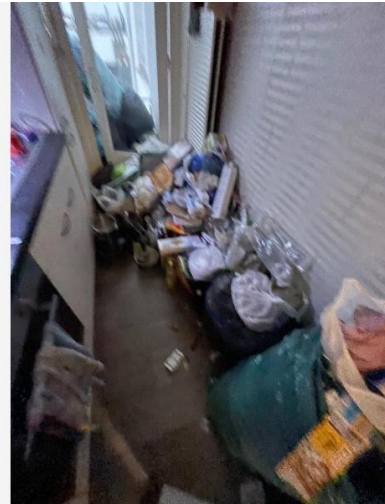
Overzichtsfoto

Detailfoto

Eindbeoordeling materiaalrisico	Verhoogd materiaalrisico en/of verhoogde kans op vezelvrijgave
---------------------------------	--

Gebondenheid	Categorie 1: hechtgebonden in oorsprong
Asbestsoort (vezeltype)	Alleen chrysotiel
Asbestconcentratie	Laag (< 50%)
Afschermingsgraad van het gehele materiaal	Geheel of deels (ook) vrij aan binnenluchtstromen
Toestand van het materiaal	Matig beschadigd, matig verweerd

Beschrijving	Vloeren
Omgeving	Binnen
Primaire drager	Vloer
Asbestmateriaal	Prefab - afwerking - Vloerzeil
Bindmiddel van asbestmateriaal	Lijm
Gebondenheid op basis van bindmiddel	Hecht
Hoeveelheid (gewicht - aantal)	<ul style="list-style-type: none">150,00 kg - 1 stuk
Totaal gewicht	150,00 kg
Eenvoudig bereikbaar	Ja
Bevestigingswijze	<ul style="list-style-type: none">GeklemdVerlijmd, ingegoten, versmeerd

Identificatiemethode	Vaststelling zonder monstername
Destructieve handeling voor identificatie	Nee
Opmerking	<p>We hebben tijdens onze controle in het gebouw verschillende kamers aangetroffen met onderliggende asbesthoudende vloeren.</p> <p>Omdat het pand bewoond is door krakers was grondige controle niet mogelijk.</p>

Verwijderen

- Zorg voor een veilig beheer. Vermijd het beschadigen van het asbestmateriaal. Controleer de toestand jaarlijks op wijzigingen.
- Zorg voor een veilig beheer en verwijder dit asbestmateriaal wanneer het bij werken eenvoudig bereikbaar wordt. Controleer de toestand jaarlijks op wijzigingen.
- Verwijder dit asbestmateriaal zo snel mogelijk. Volg de toestand goed op.

- Hermetische zone (erkend asbestverwijderaar)
Verwijderen van vylvloeren moet gebeuren via hermetisch zone.
