# Asbestinventarisatetest

Bredabaan 766/101, 2170 Antwerpen

Attestnummer : 20230630-000081.000

Uitgegeven op : 30.06.2023

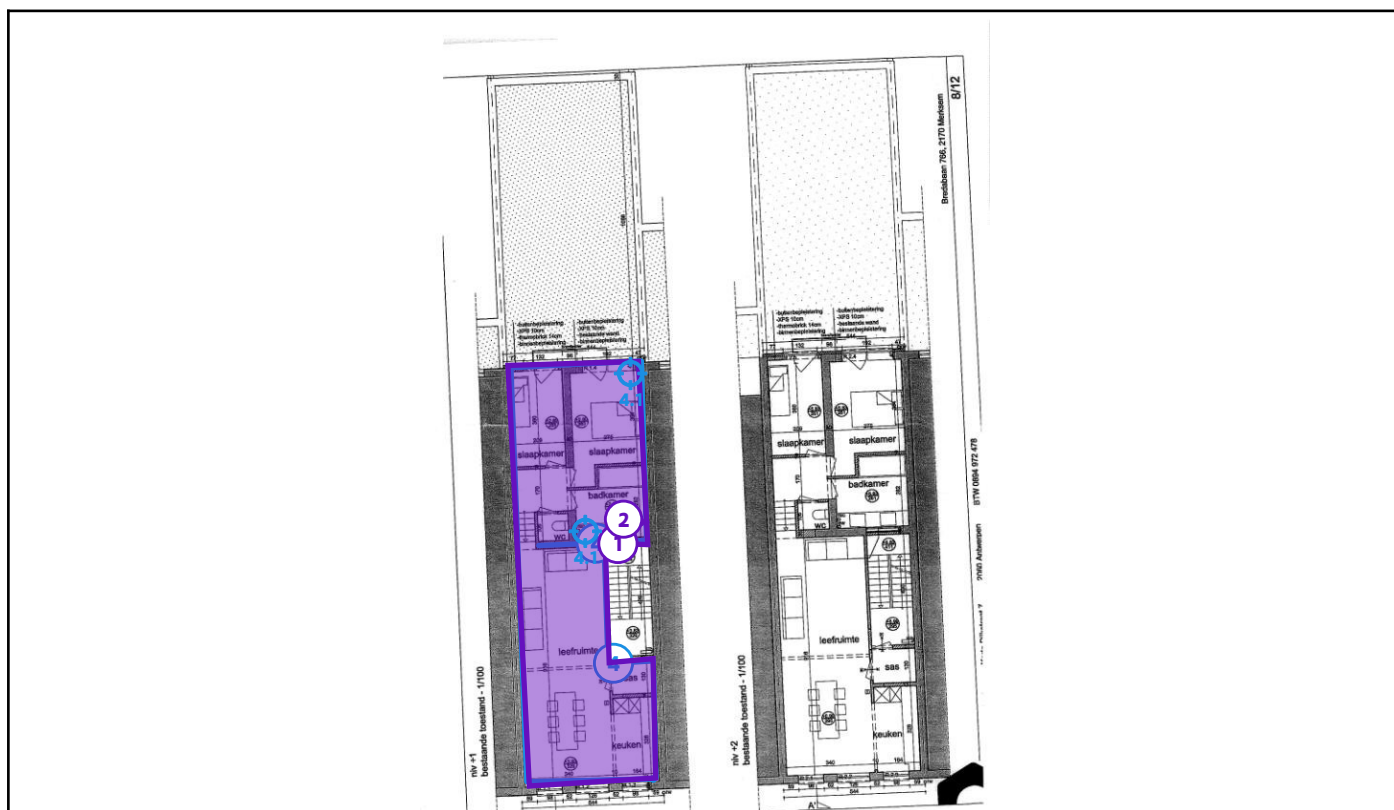
# Plan 1.1: Appartement

Beschrijving	Type	Actie
1. Gyproc plafonds	Advies	-
2. CV-ketel	Advies	-
4. Pleister muren	Geen asbest	-
4.1 Code: MM01	Mengmonster	-

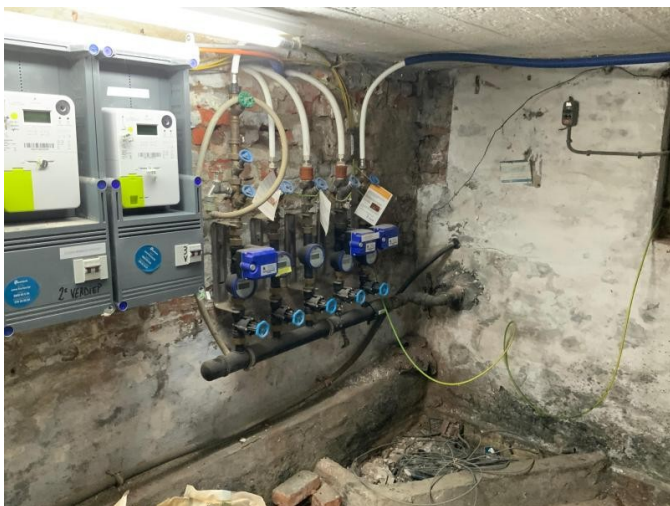
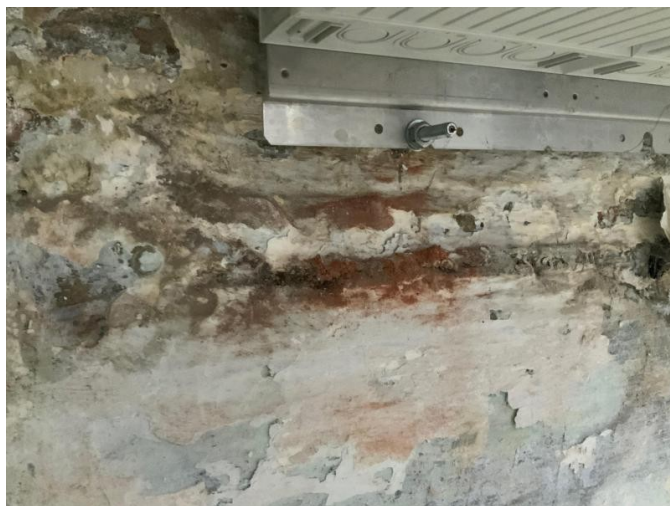
## Fiche 3: Pleister kelder

Geen asbest

#	Type	Referentie	Resultaat
3.1	Puntmonster	PM2	Geen asbest

Beschrijving	Pleister kelder
Omgeving	Binnen
Primaire drager	Binnenwand
Bindmiddel van materiaal	Gips - kalk

<b>Gebondenheid op basis van bindmiddel</b>	Niet-hechtgebonden
<b>Hoeveelheid (oppervlakte - dikte - aantal)</b>	• 28,00 m <sup>2</sup> - 1,00 cm - 1 stuk
<b>Totaal volume</b>	0,28 m <sup>3</sup>
<b>Identificatiemethode</b>	Vaststelling met monstername
<b>Destructieve handeling voor identificatie</b>	Nee

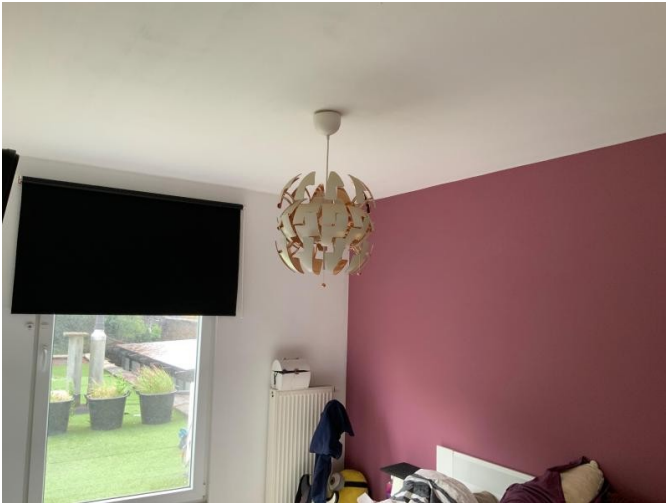
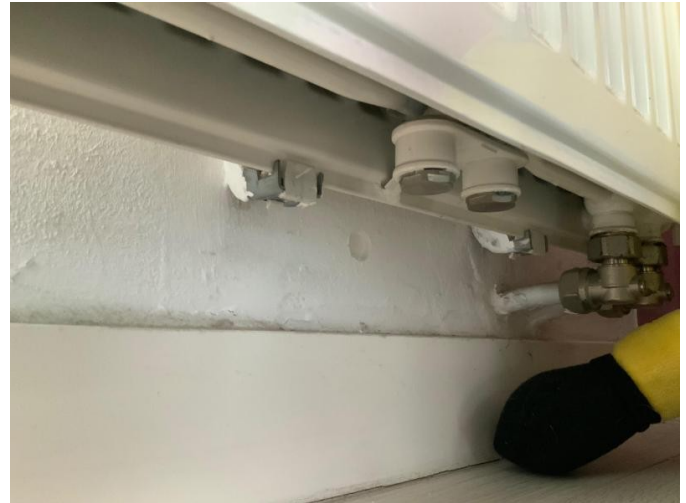
## Fiche 4: Pleister muren

Geen asbest

#	Type	Referentie	Resultaat
4.1	Mengmonster	MM01	Geen asbest

Beschrijving	Pleister muren
Omgeving	Binnen
Primaire drager	Binnenwand
Bindmiddel van materiaal	Gips - kalk

<b>Gebondenheid op basis van bindmiddel</b>	Niet-hechtgebonden
<b>Hoeveelheid (oppervlakte - dikte - aantal)</b>	• 125,00 m <sup>2</sup> - 1,00 cm - 1 stuk
<b>Totaal volume</b>	1,25 m <sup>3</sup>
<b>Identificatiemethode</b>	Vaststelling met monstername
<b>Destructieve handeling voor identificatie</b>	Nee
<b>Opmerking</b>	Alleen monsters genomen in de badkamer en de slaapkamer. Dit komt doordat de stookruimte zich in de badkamer bevindt en de hal uit gyproc bestaat.
