# Asbestinventarisatetest

Volkerenlaan 32, 2610 Antwerpen

Attestnummer : 20231110-000165.000

Uitgegeven op : 10.11.2023

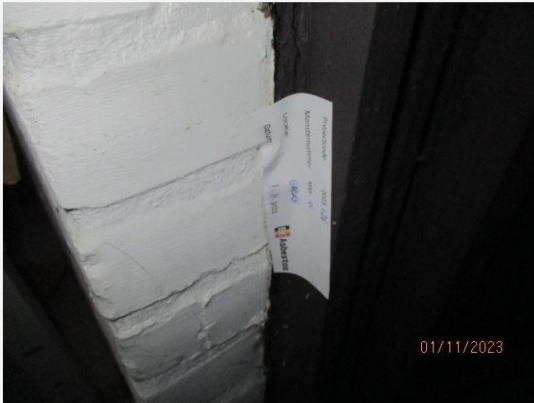
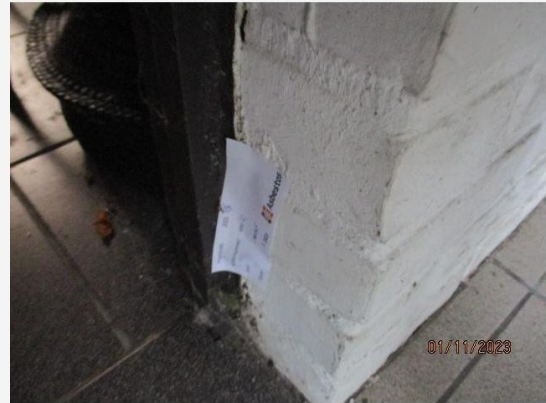
Overzichtsfoto

Detailfoto

Eindbeoordeling materiaalrisico	Zeer laag materiaalrisico en/of zeer lage kans op vezelvrijgave
---------------------------------	-----------------------------------------------------------------

Gebondenheid	Categorie 1: hechtgebonden in oorsprong
Asbestsoort (vezeltype)	Alleen chrysotiel
Asbestconcentratie	Laag (< 50%)
Afschermingsgraad van het gehele materiaal	Geheel of deels (ook) vrij aan de binnenlucht
Toestand van het materiaal	Onbeschadigd, niet verweerd

#	Type	Referentie	Resultaat
1.1	Puntmonster	MM-01	Chrysotiel
1.2	Puntmonster	MM-02	Chrysotiel

Beschrijving	MM-01 & MM-02 Kit   Garage
Omgeving	Grenst aan binnen- en buitenlucht
Primaire drager	Wandopening verticaal (raam, deur, ...)
Asbestmateriaal	In-situ afwerkingslagen - Pasta, stopverf, voegsel, stopsel, vulsel, mastiek, katten, ...
Bindmiddel van asbestmateriaal	Katten, mastiek, pasta
Gebondenheid op basis van bindmiddel	Hecht

<b>Hoeveelheid (gewicht - aantal)</b>	<ul style="list-style-type: none"> <li>• 5,00 kg - 1 stuk</li> </ul>
<b>Totaal gewicht</b>	5,00 kg
<b>Eenvoudig bereikbaar</b>	Ja
<b>Bevestigingswijze</b>	<ul style="list-style-type: none"> <li>• Verlijmd, ingegoten, versmeerd</li> </ul>
<b>Identificatiemethode</b>	Vaststelling met monstername
<b>Destructieve handeling voor identificatie</b>	Nee
<b>Opmerking</b>	Betreft kitmateriaal rondom de kozijnen. Rondom een aantal kozijnen is siliconen kitafwerking aangebracht. Daarachter is asbesthoudend kitmateriaal waargenomen.

Het asbestmateriaal valt onder de mijlpaal van 2040.

Zorgvuldig beheren

- Zorg voor een veilig beheer. Vermijd het beschadigen van het asbestmateriaal. Controleer de toestand jaarlijks op wijzigingen.
- Zorg voor een veilig beheer en verwijder dit asbestmateriaal wanneer het bij werken eenvoudig bereikbaar wordt. Controleer de toestand jaarlijks op wijzigingen.

- Eenvoudige handelingen: enkel door erkend asbestverwijderaar  
Betreft kitmateriaal welke niet zonder beschadiging te verwijderen is.

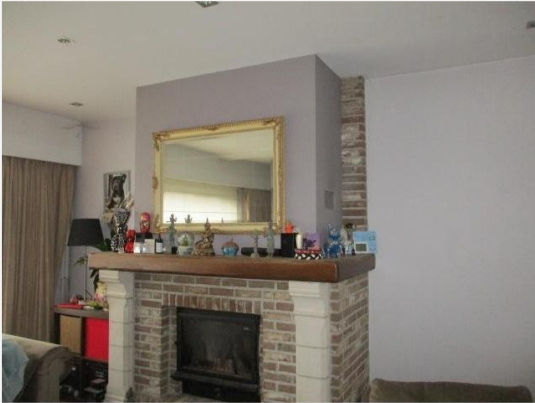
Situeringsfoto

**Reden:** Geen destructief onderzoek

**Uitleg van de asbestdeskundige:** Geen destructief onderzoek

(Asbest)materiaal	Buis, koker, leiding, pijp, doorvoer
Karakterisatie	Asbest (verdacht)
Primaire drager	Schacht-koker (technisch)

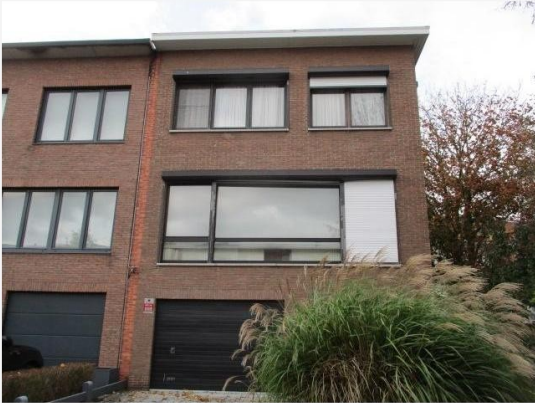
Situeringsfoto

**Reden:** Het te onderzoeken materiaal situeert zich hoger dan 3,50 m te rekenen vanaf een veilige ondergrond

**Uitleg van de asbestdeskundige:** Dak is niet toegankelijk

(Asbest)materiaal	Dak- en gevelbekleding - Roofing
Karakterisatie	Asbest (verdacht)
Primaire drager	Plat dak

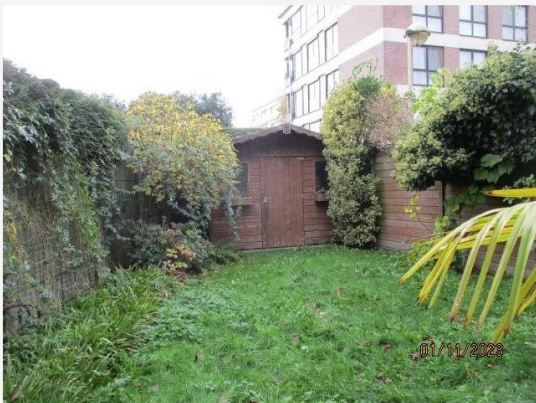
Vrije foto

Niet verdacht

Identificatiemethode	Vaststelling & expertise (niet-asbestverdacht)
Primaire drager	Schuur

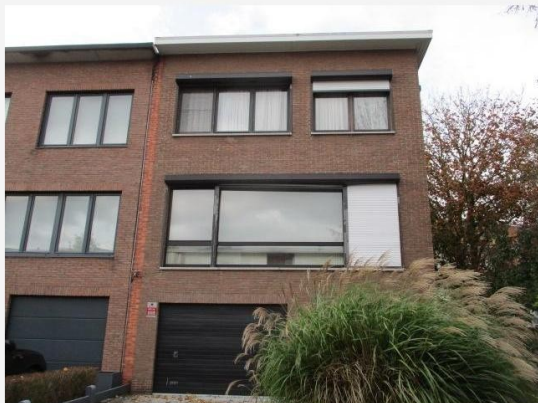
Vrije foto

Dak is niet toegankelijk

Identificatiemethode	Redelijk vermoeden
Primaire drager	Plat dak
(Asbest)materiaal	Dak- en gevelbekleding - Roofing
Bindmiddel	Bitumen (roofing, teer, asfalt)
Gebondenheid bindmiddel	Hecht

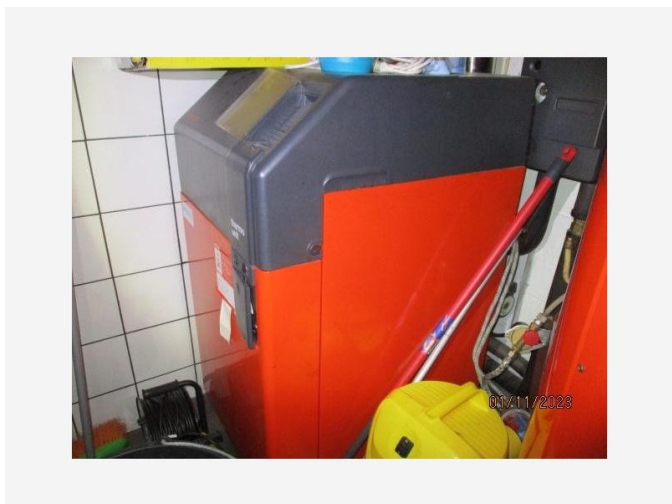
Vrije foto

Niet verdacht

Identificatiemethode	Vaststelling & expertise (niet-asbestverdacht)
Primaire drager	Ruimteverwarming
Bindmiddel	Karton - papier - viltachtig
Gebondenheid bindmiddel	Niet-hechtgebonden
