# Asbestinventarisatetest

Gustaaf Lavastraat 37/1, 2640 Mortsel

Attestnummer : 20231214-000305.000

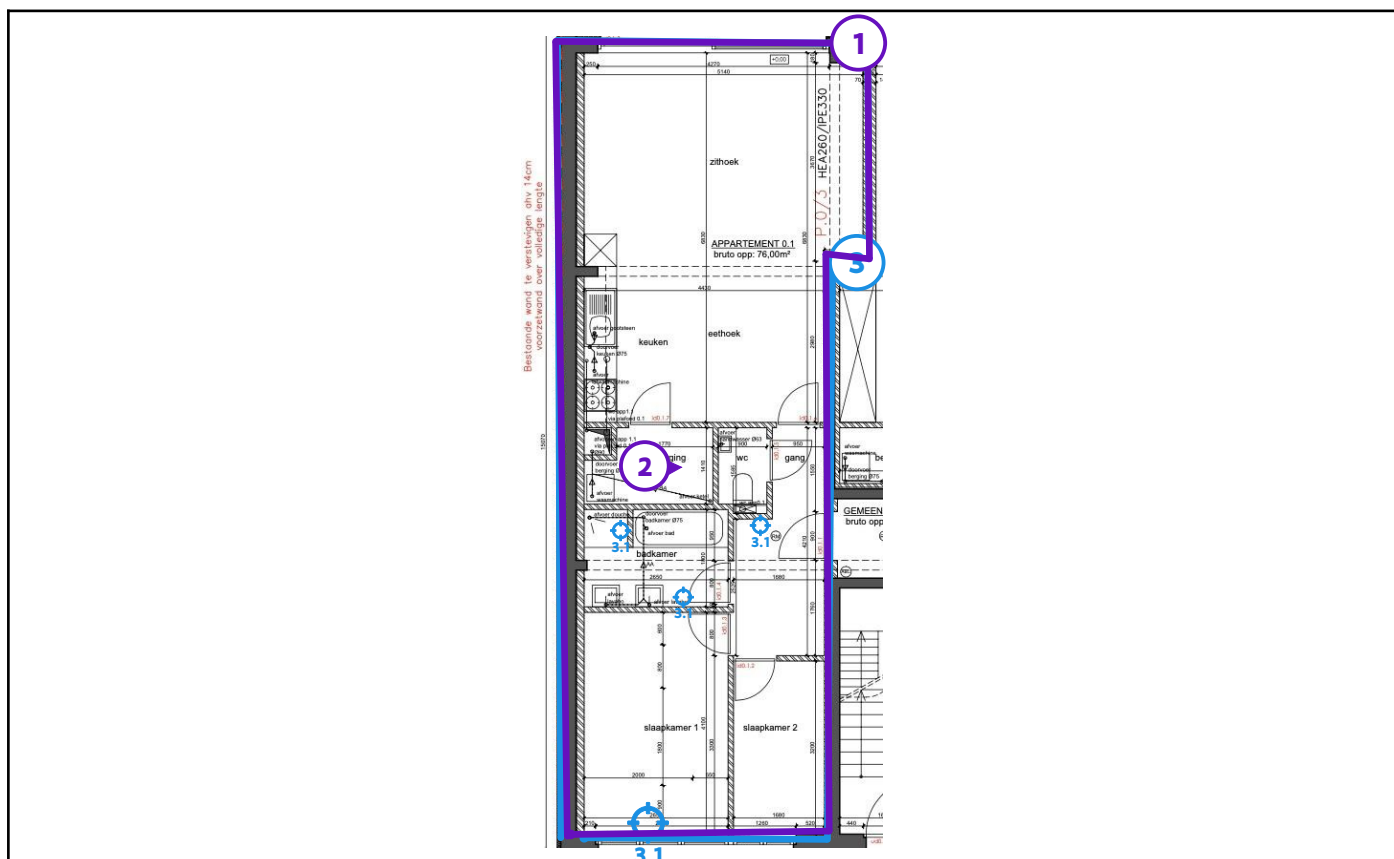
# Plan 1.1: plan glv links gustaaf 37 bus 1

Beschrijving	Type	Actie
1. Gyproc platen plafond	Advies	-
2. Verwarmingsketel	Advies	-
3. Pleisterwerk muur	Geen asbest	-
3.1 Code: MM01	Mengmonster	-

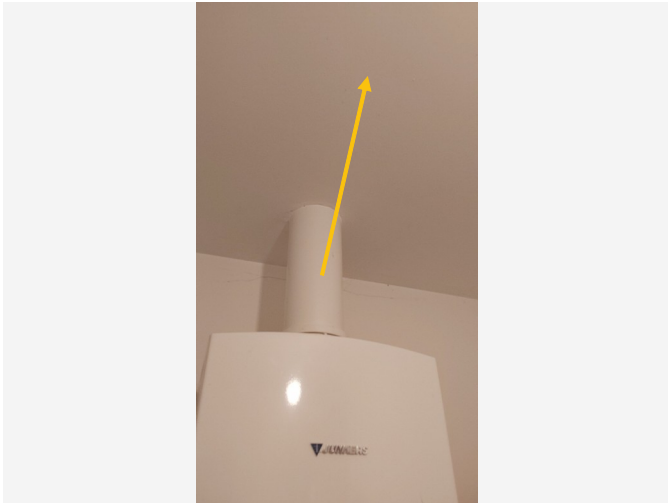
Vrije foto

- Overall gyproc, enkel na openbreken inspecteerbaar
- Geen staalname mogelijk anders dan destructieve handeling

Identificatiemethode	Vaststelling & expertise (niet-asbestverdacht)
Primaire drager	Plafond
(Asbest)materiaal	In-situ afwerkingslagen - Pleisterwerk (wand, plafond, ...)
Bindmiddel	Gips - kalk
Gebondenheid bindmiddel	Niet-hechtgebonden

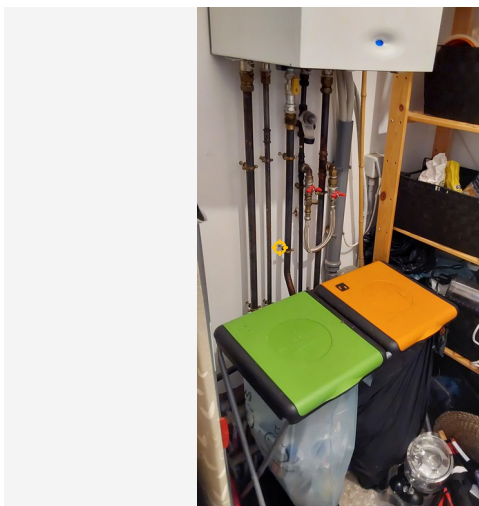
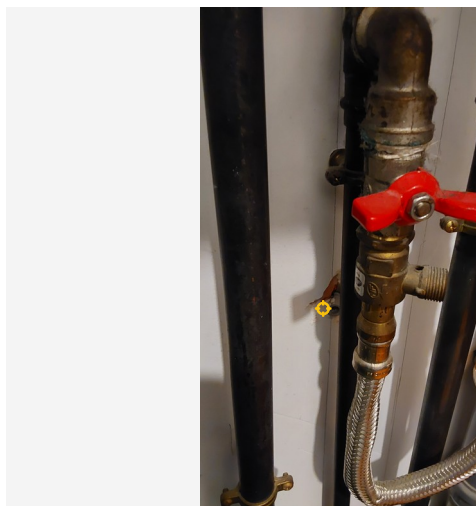
## Fiche 3: Pleisterwerk muur

Geen asbest

#	Type	Referentie	Resultaat
3.1	Mengmonster	MM01	Geen asbest

Beschrijving	Pleisterwerk muur
Omgeving	Binnen
Primaire drager	Binnenwand
Bindmiddel van materiaal	Gips - kalk

<b>Gebondenheid op basis van bindmiddel</b>	Niet-hechtgebonden
<b>Hoeveelheid (oppervlakte - dikte - aantal)</b>	• 175,00 m <sup>2</sup> - 1,00 cm - 1 stuk
<b>Totaal volume</b>	1,75 m <sup>3</sup>
<b>Identificatiemethode</b>	Vaststelling met monstername
<b>Destructieve handeling voor identificatie</b>	Nee
<b>Opmerking</b>	Alles vernieuwd, paar jaar jaar geleden
