Asbestinventarisatetest

Gustaaf Lavastraat 37/2, 2640 Mortsel

Attestnummer : 20231214-000314.000

Uitgegeven op : 14.12.2023

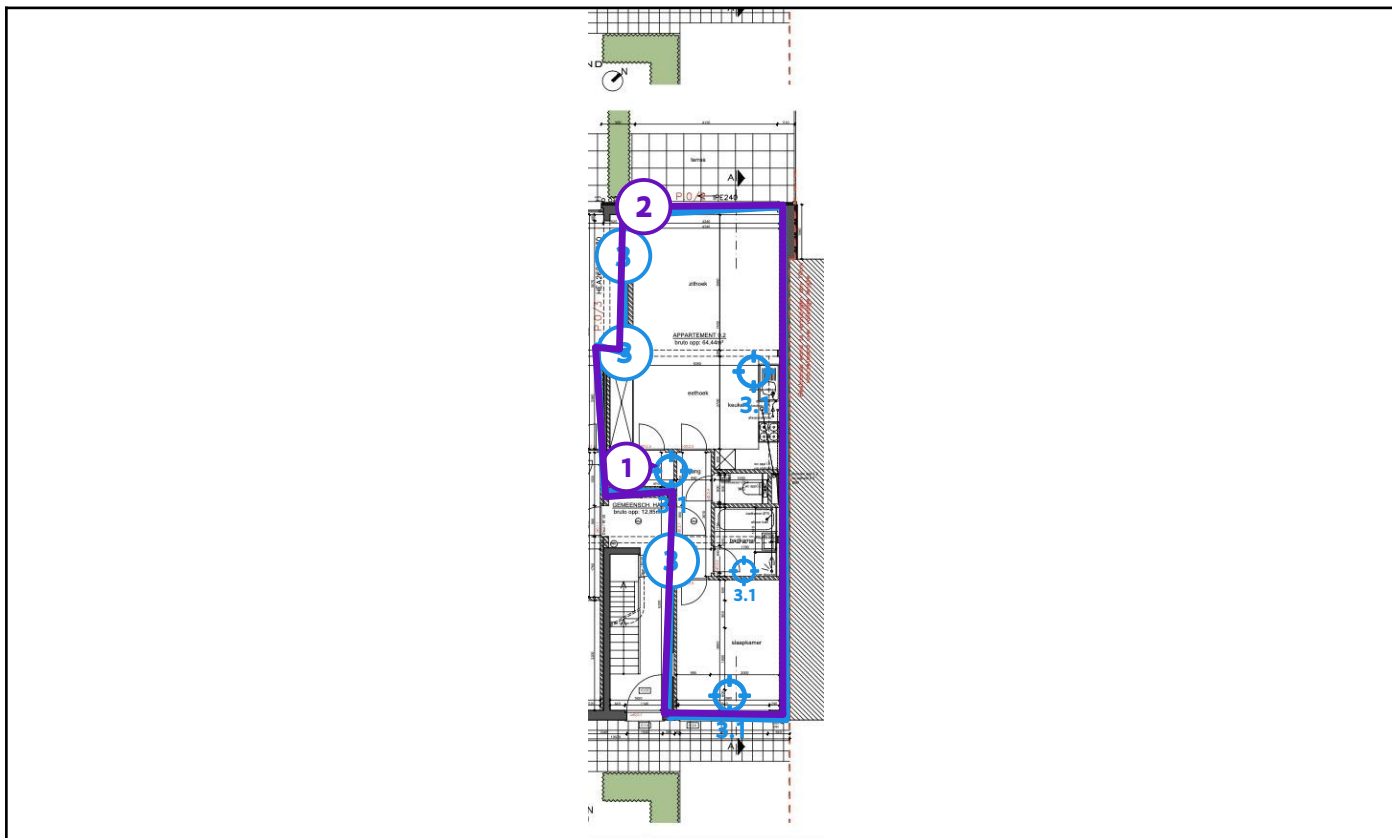
Plan 1.1: plan glv rechts Gustaaf 37 bus 2

Beschrijving	Type	Actie
1. Verwarmingketel	Advies	-
2. Gyproc platen plafond	Advies	-
3. Pleisterwerk muur	Geen asbest	-
3.1 Code: MM01	Mengmonster	-

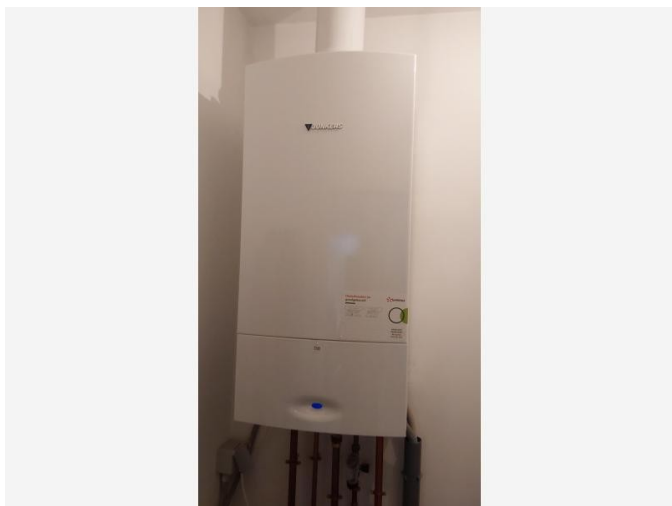
Vrije foto

Advies

nieuw, niet verdacht

Identificatiemethode	Vaststelling & expertise (niet-asbestverdacht)
----------------------	--

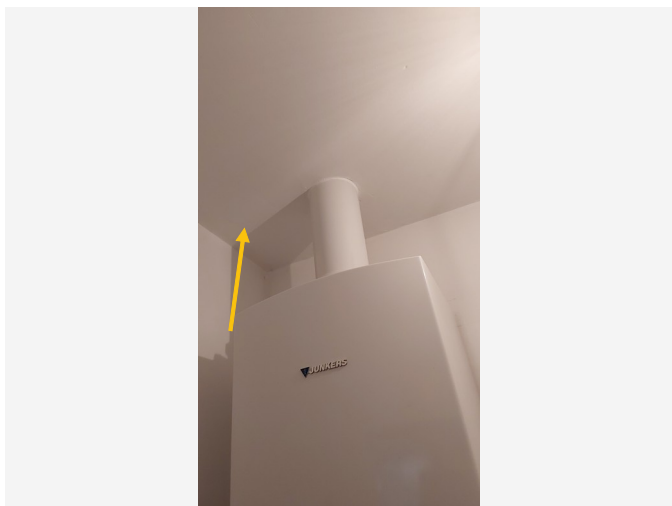
Vrije foto

Advies

overall gyproc platen , pleisterwerk ininspecteerbaar enkel na openbreken

Identificatiemethode	Vaststelling & expertise (niet-asbestverdacht)
----------------------	--

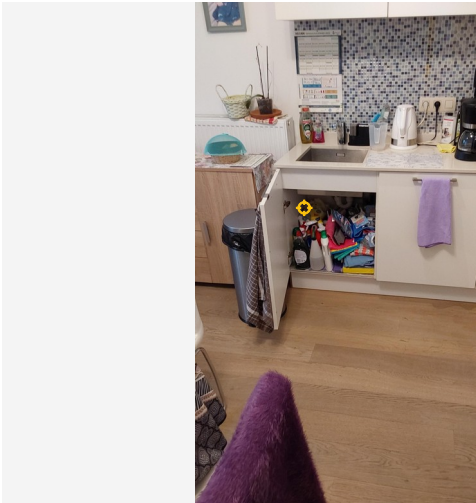
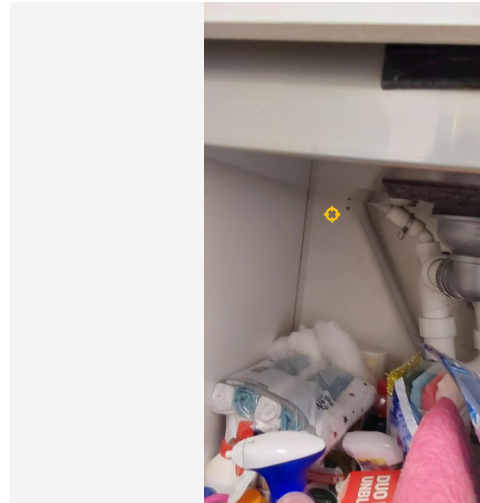
Fiche 3: Pleisterwerk muur

Geen asbest

#	Type	Referentie	Resultaat
3.1	Mengmonster	MM01	Geen asbest

Beschrijving	Pleisterwerk muur
Omgeving	Binnen
Primaire drager	Binnenwand
Bindmiddel van materiaal	Gips - kalk

Gebondenheid op basis van bindmiddel	Niet-hechtgebonden
Hoeveelheid (oppervlakte - dikte - aantal)	• 70,00 m ² - 1,00 cm - 1 stuk
Totaal volume	0,70 m ³
Identificatiemethode	Vaststelling met monstername
Destructieve handeling voor identificatie	Nee
