Asbestinventarisatetest

Gustaaf Lavastraat 37/3, 2640 Mortsel

Attestnummer : 20231214-000316.001

Zone 1: Hoofdgebouw

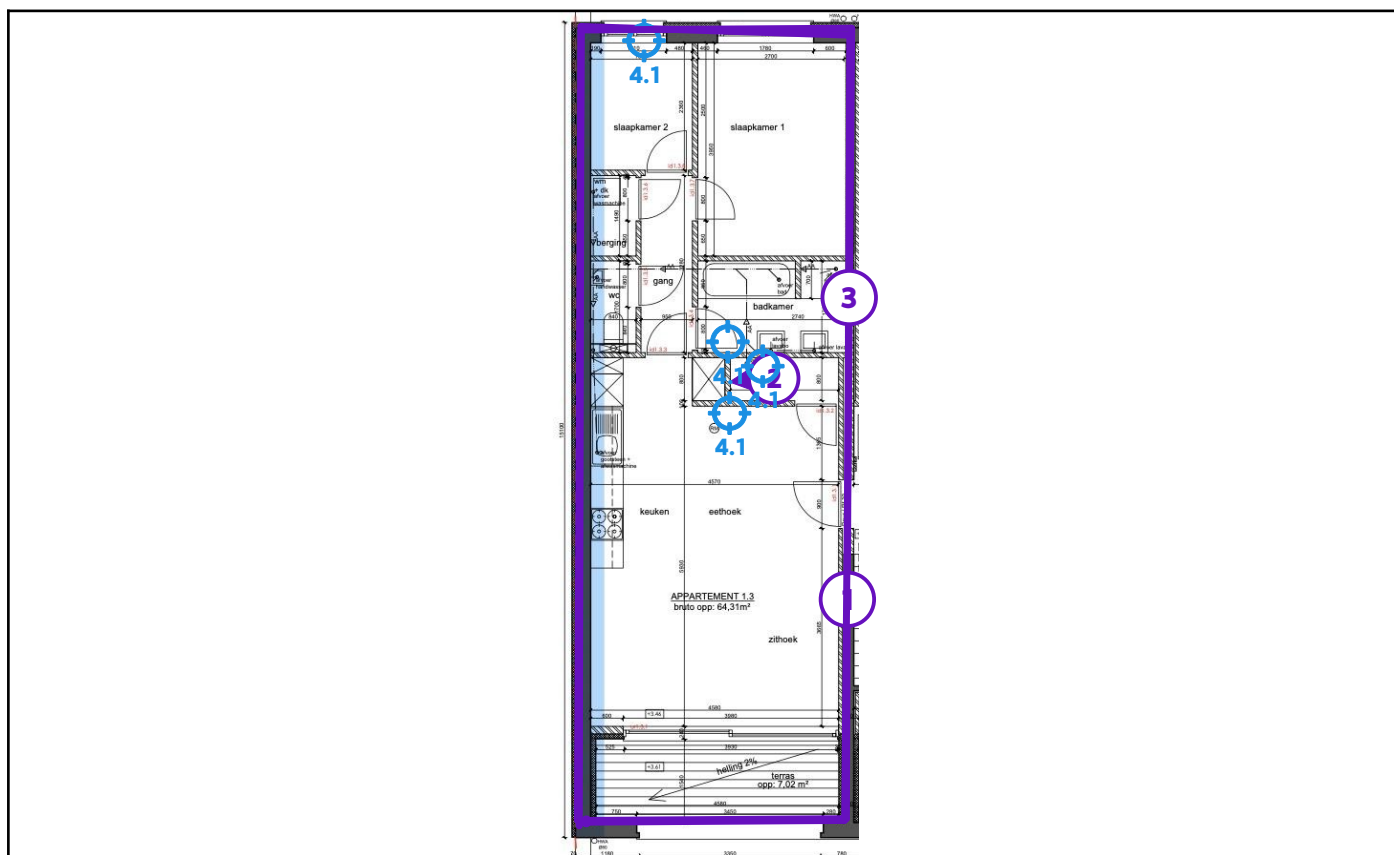
Plan 1.1: plan 1ste vlinks Gustaaf L. 37

Beschrijving	Type	Actie
1. Gyproc platen plafond	Advies	-
2. Verwarmingsketel	Advies	-
3. roofing dak	Advies	-
4. Pleisterwerk muur	Geen asbest	-
4.1 Code: MM01	Mengmonster	-

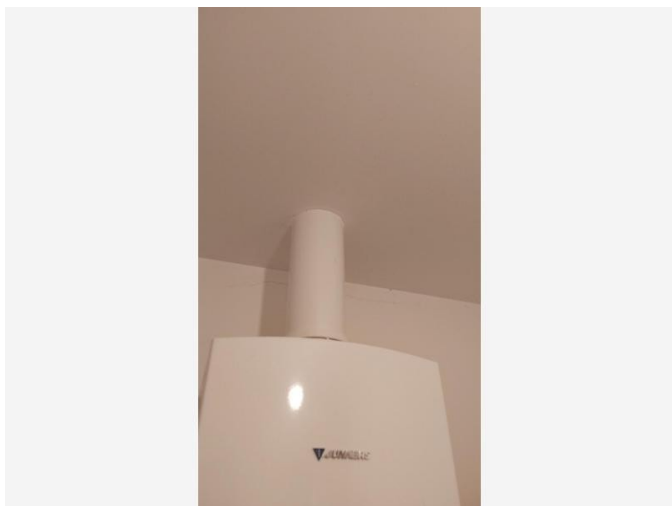
Vrije foto

Overall gyproc plafonds, enkel na verwijdering inspecteerbaar

Identificatiemethode	Vaststelling & expertise (niet-asbestverdacht)
----------------------	--

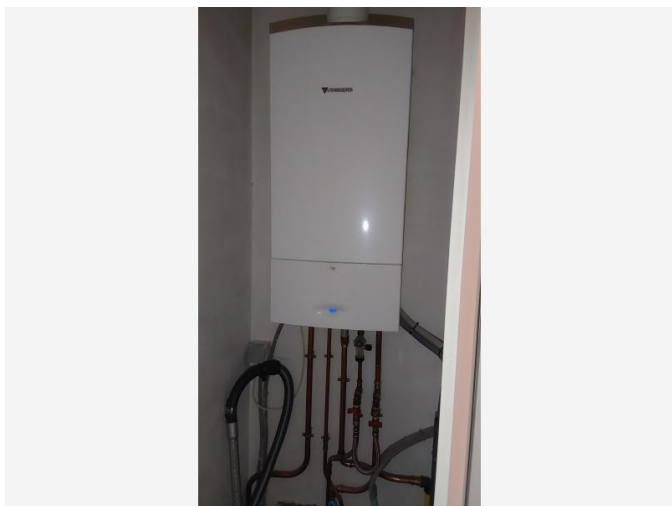
Vrije foto

Nieuw, niet verdacht

Identificatiemethode	Vaststelling & expertise (niet-asbestverdacht)
----------------------	--

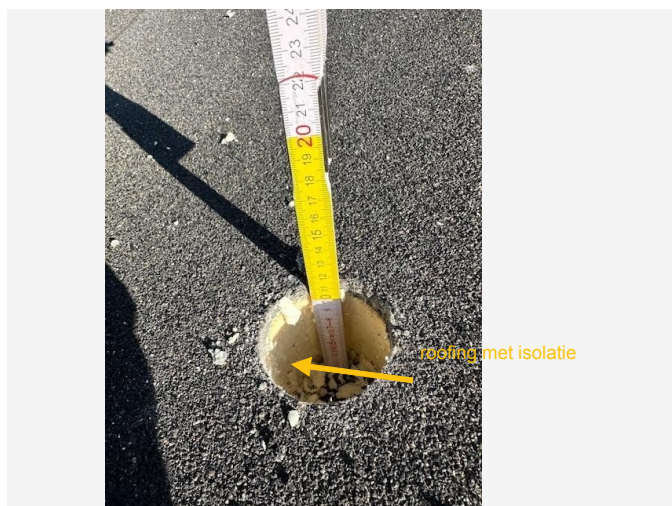
Vrije foto

in bewijsdocument ziet men fotos van het recent vernieuwde dak met het isolatiemateriaal .

Identificatiemethode	Vaststelling & expertise (niet-asbestverdacht)
Primaire drager	Plat dak

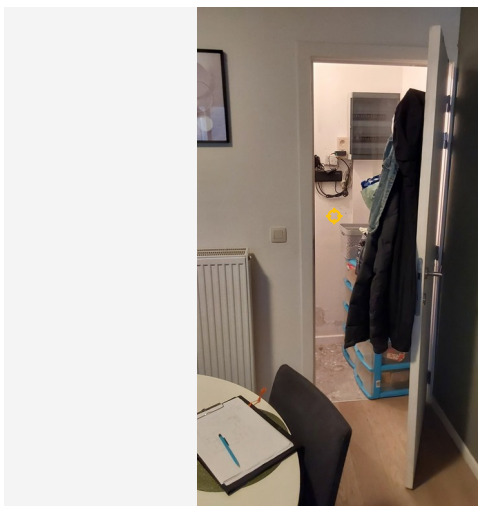
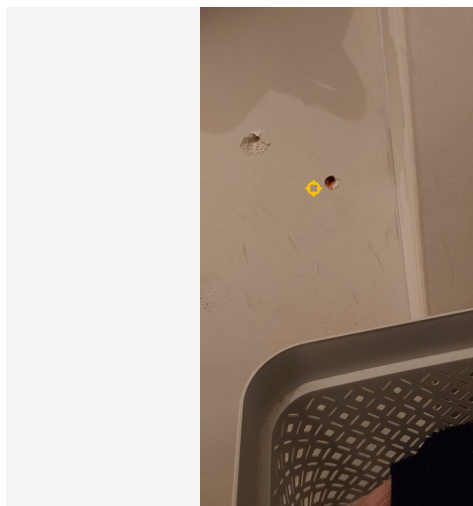
Overzichtsfoto

Geen asbest

#	Type	Referentie	Resultaat
4.1	Mengmonster	MM01	Geen asbest

Beschrijving	Pleisterwerk muur
Omgeving	Binnen
Primaire drager	Binnenwand
Bindmiddel van materiaal	Gips - kalk

Gebondenheid op basis van bindmiddel	Niet-hechtgebonden
Hoeveelheid (oppervlakte - dikte - aantal)	• 175,00 m ² - 1,00 cm - 1 stuk
Totaal volume	1,75 m ³
Identificatiemethode	Vaststelling met monstername
Destructieve handeling voor identificatie	Nee
