Asbestinventarisatetest

Gebroeders Blommestraat 19/201, 2140 Antwerpen

Attestnummer : 20231227-000037.000

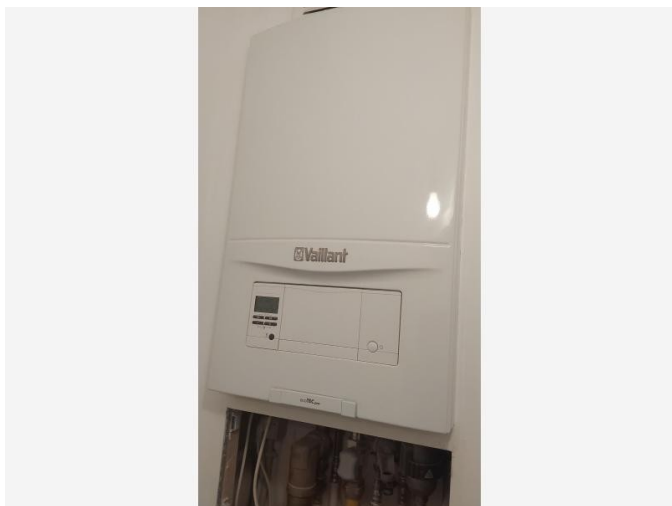
Vrije foto

Recent niet verdacht

Identificatiemethode	Vaststelling & expertise (niet-asbestverdacht)
----------------------	--

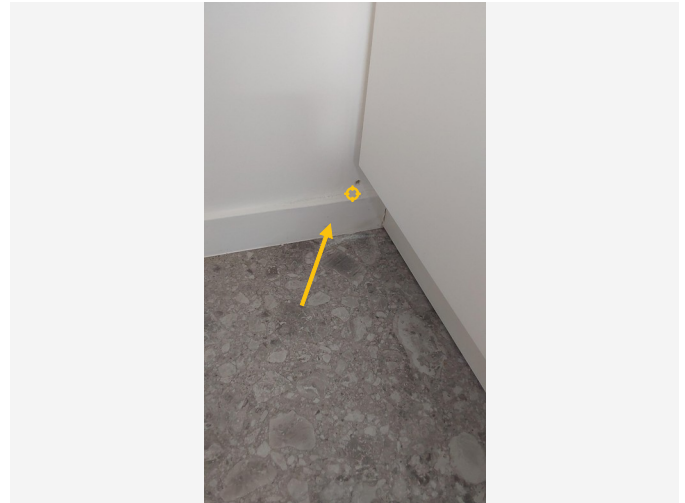
Fiche 6: Pleisterwerk muur

Geen asbest

#	Type	Referentie	Resultaat
6.1	Mengmonster	MM01	Geen asbest

Beschrijving	Pleisterwerk muur
Omgeving	Binnen
Primaire drager	Binnenwand
Bindmiddel van materiaal	Gips - kalk

Gebondenheid op basis van bindmiddel	Niet-hechtgebonden
Hoeveelheid (oppervlakte - dikte - aantal)	• 215,00 m ² - 1,00 cm - 1 stuk
Totaal volume	2,15 m ³
Identificatiemethode	Vaststelling met monstername
Destructieve handeling voor identificatie	Nee
