# Asbestinventarisatetest

Diercxsensstraat 59/201, 2018 Antwerpen

Attestnummer : 20240221-000318.001

Uitgegeven op : 21.02.2024

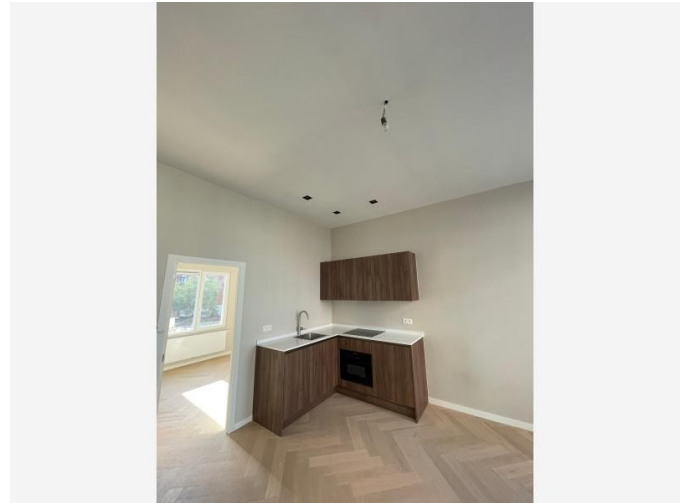
Overzichtsfoto

Geen asbest

Beschrijving	Muurpleister
Omgeving	Binnen
Primaire drager	Binnenwand
Bindmiddel van materiaal	Gips - kalk
Gebondenheid op basis van bindmiddel	Niet-hechtgebonden
Hoeveelheid (oppervlakte - dikte - aantal)	• 120,00 m <sup>2</sup> - 1,00 cm - 1 stuk
Totaal volume	1,20 m <sup>3</sup>

<b>Identificatiemethode</b>	Vaststelling met bewijsdocument, zonder monstername
<b>Destructieve handeling voor identificatie</b>	Nee
<b>Opmerking</b>	<p>Alle vereiste staalnames zijn gebeurd in de 2 onderliggende wooneenheden en zullen als referentie gebruikt worden voor extrapolatie. Er werd geen asbest aangetroffen bij deze staalnames. Daarnaast werd hierdoor 50% van de totale wooneenheden bemonsterd.</p> <p>Hiervoor werd ook de volgende voorwaarden voldaan die in het inspectieprotocol bepaald worden:</p> <ul style="list-style-type: none"><li>• Het moet gaan om identieke materialen van identieke constructies qua bouwstructuur (eventueel in spiegelbeeld), bouwperiode en bouwmaterialen;</li><li>• De inspectiegebieden kennen eenzelfde eigenaar;</li><li>• De materialen moeten vast te stellen zijn.</li></ul>
