Asbestinventarisatetest

Diercxsensstraat 59/001, 2018 Antwerpen

Attestnummer : 20240221-000320.001

Zone 1: Hoofdgebouw

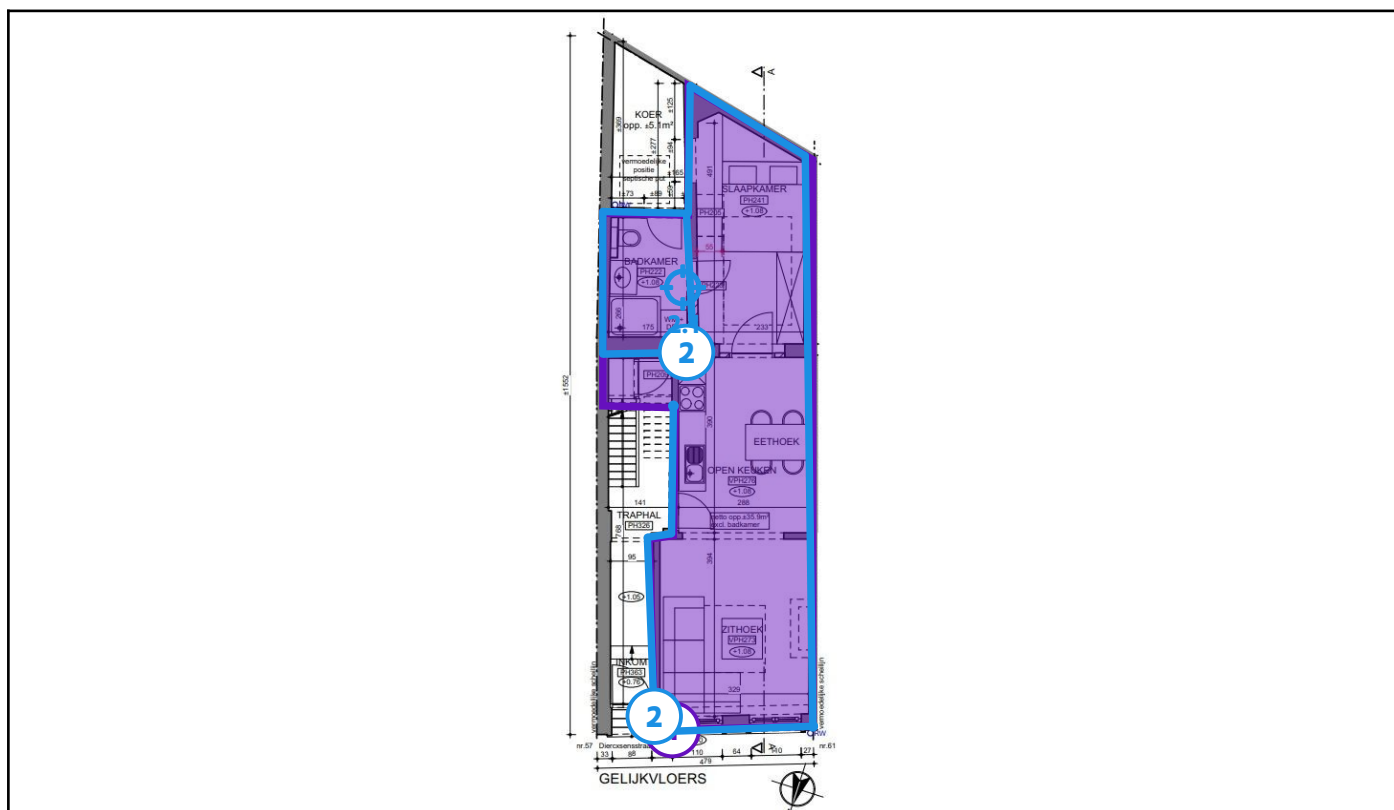
Plan 1.1: GLV

Beschrijving	Type	Actie
1. Vals plafond	Advies	-
2. Muurpleister	Geen asbest	-
2.1 Code: MM-01	Mengmonster	-

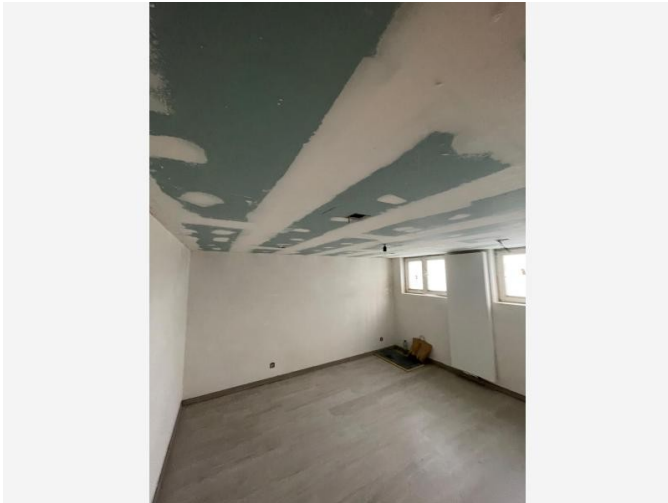
Vrije foto

Overall bevinden zich valse plafonds = niet-asbestverdacht.

Identificatiemethode	Vaststelling & expertise (niet-asbestverdacht)
----------------------	--
