Asbestinventarisatetest

Diercxsensstraat 59/101, 2018 Antwerpen

Attestnummer : 20240221-000319.002

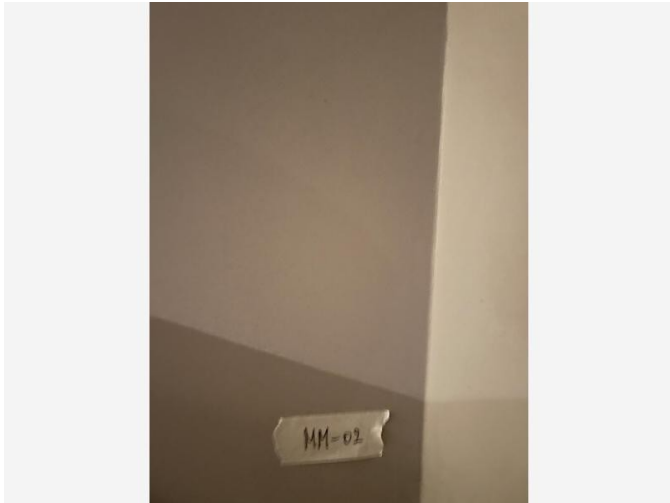
Overzichtsfoto

Geen asbest

#	Type	Referentie	Resultaat
2.1	Mengmonster	MM-02	Geen asbest

Beschrijving	Muurpleister
Omgeving	Binnen
Primaire drager	Binnenwand
Bindmiddel van materiaal	Gips - kalk

Gebondenheid op basis van bindmiddel	Niet-hechtgebonden
Hoeveelheid (oppervlakte - dikte - aantal)	<ul style="list-style-type: none"> • 120,00 m² - 1,00 cm - 1 stuk
Totaal volume	1,20 m ³
Identificatiemethode	Vaststelling met monstername
Destructieve handeling voor identificatie	Nee
Opmerking	<p>Er zijn staalnames gebeurd in een natte en droge ruimte: keuken en slaapkamer. Er is geen aparte stookruimte of trappenhal.</p> <p>Dit is de tweede wooneenheid die zal gebruikt worden als referentie naar de extrapolatie van de twee bovenste wooneenheden.</p> <p>Daarnaast werd hierdoor 50% van de totale wooneenheden bemonsterd.</p> <p>Hiervoor werd ook aan de volgende voorwaarden voldaan die in het inspectieprotocol bepaald worden:</p> <ul style="list-style-type: none"> • Het moet gaan om identieke materialen van identieke constructies qua bouwstructuur (eventueel in spiegelbeeld), bouwperiode en bouwmaterialen; • De inspectiegebieden kennen eenzelfde eigenaar; • De materialen moeten vast te stellen zijn
