# Asbestinventarisatetest

Britselei 8/22, 2000 Antwerpen

Attestnummer : 20231108-000296.000

Uitgegeven op : 08.11.2023

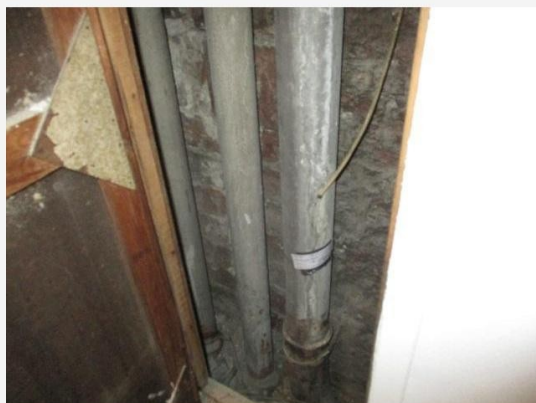
Overzichtsfoto

Detailfoto

De toepassing is slecht bereikbaar.

Eindbeoordeling materiaalrisico	Zeer laag materiaalrisico en/of zeer lage kans op vezelvrijgave
---------------------------------	---

Gebondenheid	Categorie 1: hechtgebonden in oorsprong
Asbestsoort (vezeltype)	Alleen chrysotiel
Asbestconcentratie	Laag (< 50%)
Afschermingsgraad van het gehele materiaal	Geheel of deels (ook) vrij aan de binnenlucht
Toestand van het materiaal	Onbeschadigd, niet verweerd

#	Type	Referentie	Resultaat
1.1	Puntmonster	MM-03	Chrysotiel

Beschrijving	MM-03 Buis   Schacht
Omgeving	Binnen
Primaire drager	Sanitaire infrastructuur en uitrusting (toe- en afvoer)
Asbestmateriaal	Buis, koker, leiding, pijp, doorvoer
Bindmiddel van asbestmateriaal	Cement
Gebondenheid op basis van bindmiddel	Hecht

Hoeveelheid (lengte - omtrek - dikte - aantal)	<ul style="list-style-type: none"> <li>• 9,00 m - 18,00 cm - 1,00 cm - 1 stuk</li> </ul>
Totaal volume	0,016 m <sup>3</sup>
Eenvoudig bereikbaar	Ja
Bevestigingswijze	<ul style="list-style-type: none"> <li>• Geklemd</li> </ul>
Identificatiemethode	Vaststelling met monstername
Destructieve handeling voor identificatie	Nee
Opmerking	Betreft standleiding in de schacht

Het asbestmateriaal valt onder de mijlpaal van 2040.

Zorgvuldig beheren

- Zorg voor een veilig beheer. Vermijd het beschadigen van het asbestmateriaal. Controleer de toestand jaarlijks op wijzigingen.
- Zorg voor een veilig beheer en verwijder dit asbestmateriaal wanneer het bij werken eenvoudig bereikbaar wordt. Controleer de toestand jaarlijks op wijzigingen.

- Eenvoudige handelingen: enkel door erkend asbestverwijderaar  
De toepassing verloopt door naar bovengelegen appartementen.

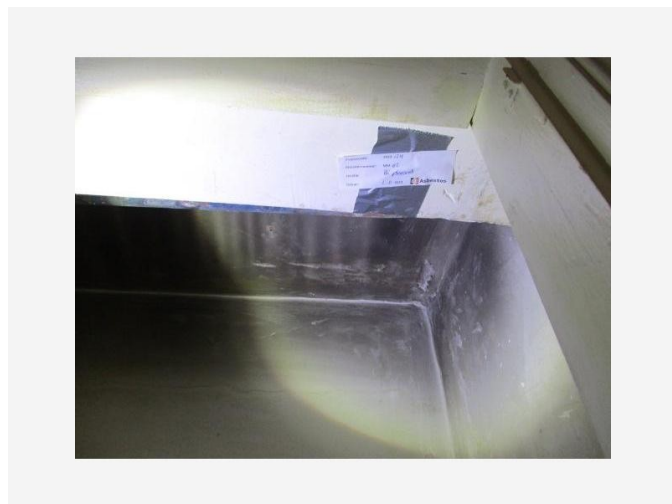
Overzichtsfoto

Detailfoto

Geen asbest

#	Type	Referentie	Resultaat
2.1	Puntmonster	MM-02	Geen asbest

Beschrijving	MM-02 Pleisterwerk   BG Plafond
Omgeving	Binnen
Primaire drager	Binnenwand
Bindmiddel van materiaal	Gips - kalk

<b>Gebondenheid op basis van bindmiddel</b>	Niet-hechtgebonden
<b>Hoeveelheid (oppervlakte - dikte - aantal)</b>	• 45,00 m <sup>2</sup> - 1,00 cm - 1 stuk
<b>Totaal volume</b>	0,45 m <sup>3</sup>
<b>Identificatiemethode</b>	Vaststelling met monstername
<b>Destructieve handeling voor identificatie</b>	Nee
<b>Opmerking</b>	Asbestvrij

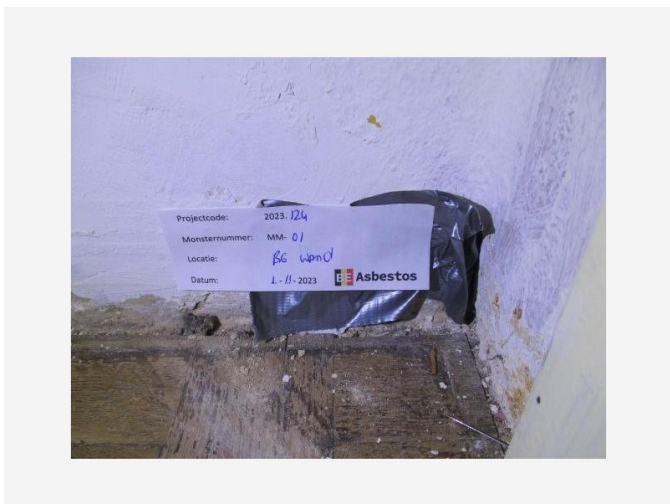
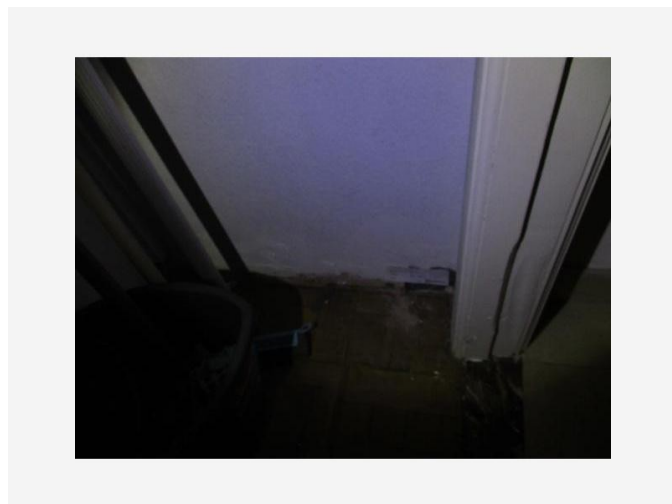
Overzichtsfoto

Detailfoto

Geen asbest

#	Type	Referentie	Resultaat
3.1	Puntmonster	MM-01	Geen asbest

Beschrijving	MM-01 Pleistwerk   BG Wand
Omgeving	Binnen
Primaire drager	Binnenwand
Bindmiddel van materiaal	Gips - kalk

<b>Gebondenheid op basis van bindmiddel</b>	Niet-hechtgebonden
<b>Hoeveelheid (oppervlakte - dikte - aantal)</b>	• 45,00 m <sup>2</sup> - 1,00 cm - 1 stuk
<b>Totaal volume</b>	0,45 m <sup>3</sup>
<b>Identificatiemethode</b>	Vaststelling met monstername
<b>Destructieve handeling voor identificatie</b>	Nee
<b>Opmerking</b>	Asbestvrij
