Asbestinventarisatetest

Prieelland 6, 2870 Puurs-Sint-Amands

Attestnummer : 20240329-000324.000

Uitgegeven op : 29.03.2024

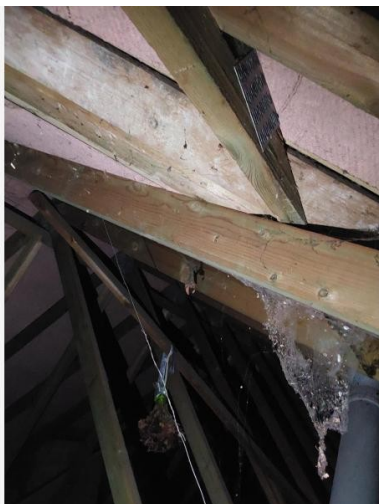
Het asbestmateriaal valt onder de mijlpaal van 2040.

Eindbeoordeling materiaalrisico	Laag materiaalrisico en/of verlaagde kans op vezelvrijgave
---------------------------------	--

Gebondenheid	Categorie 1: hechtgebonden in oorsprong
Asbestsoort (vezeltype)	Alleen chrysotiel
Asbestconcentratie	Laag (< 50%)
Afschermingsgraad van het gehele materiaal	Geheel of deels (ook) vrij aan de binnenlucht
Toestand van het materiaal	Licht beschadigd, licht verweerd. Intact materiaal type Pical – asbestboard of categorie III 'gebondenheid'

#	Type	Referentie	Resultaat
1.1	Puntmonster	Mm01	Chrysotiel

Beschrijving	Onderdakplaat
Omgeving	Binnen
Primaire drager	Schuin dak
Asbestmateriaal	Dak- en gevelbekleding - Plaat
Bindmiddel van asbestmateriaal	Cement
Gebondenheid op basis van bindmiddel	Hecht
Hoeveelheid (oppervlakte - dikte - aantal)	• 60,00 m ² - 1,00 cm - 1 stuk

Totaal volume	0,60 m ³
Eenvoudig bereikbaar	Ja
Bevestigingswijze	<ul style="list-style-type: none">• Genageld, geniet
Identificatiemethode	Vaststelling met monstername
Destructieve handeling voor identificatie	Nee

Zorgvuldig beheren

- Zorg voor een veilig beheer. Vermijd het beschadigen van het asbestmateriaal. Controleer de toestand jaarlijks op wijzigingen.

- Eenvoudige handelingen: mag via doe-het-zelf of door werknemer(s) met opleidingsattest eenvoudige handelingen
De ondervloer afdekken met folie. De platen kunnen voorzichtig verwijderd worden, de platen extra bevochtigen om stof te voorkomen + dragen van de nodige beschermingsmiddelen (mondmasker ffp3, handschoenen, tyvec) bij de gemeente/containerpark afsluitzakken halen om dubbel in te pakken en af te voeren naar het containerpark.

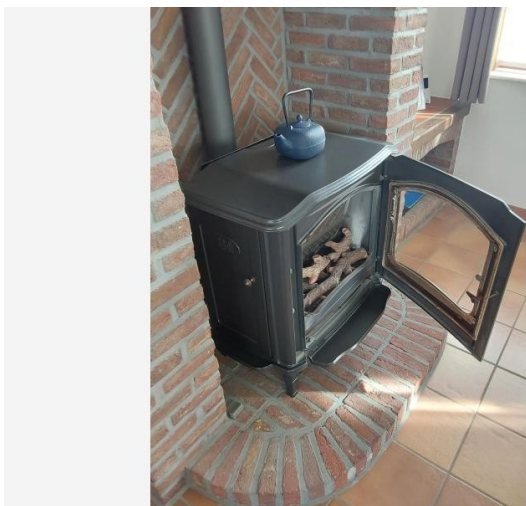
Geen asbest

#	Type	Referentie	Resultaat
4.1	Puntmonster	Mm03	Geen asbest

Beschrijving	Afdichtingskoord kachel
Omgeving	Binnen
Primaire drager	Ruimteverwarming
Bindmiddel van materiaal	Weinig of geen bindmiddel (textiel, bevolking, ...)

Gebondenheid op basis van bindmiddel	Niet-hechtgebonden
Hoeveelheid (lengte - omtrek - aantal)	• 0,70 m - 1,00 cm - 1 stuk
Totale oppervlakte	0,007 m ²
Identificatiemethode	Vaststelling met monstername
Destructieve handeling voor identificatie	Nee

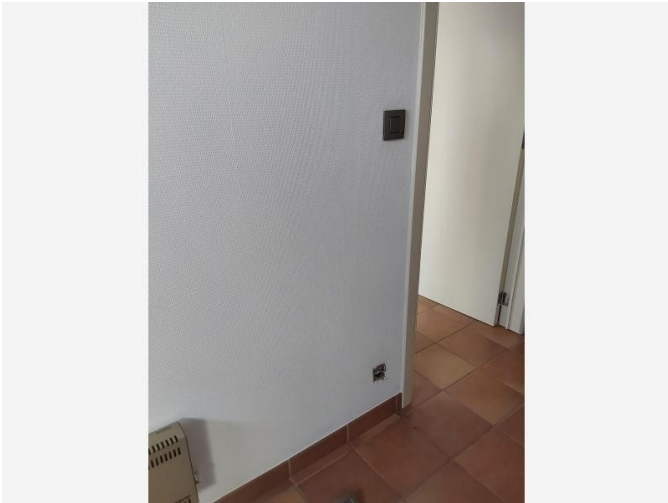
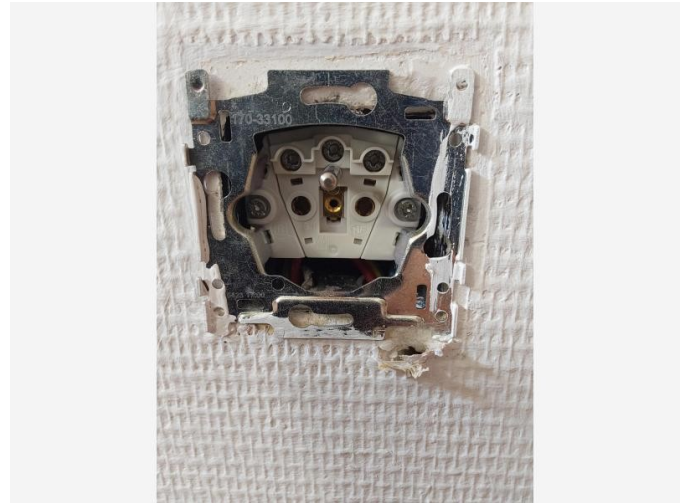
Geen asbest

#	Type	Referentie	Resultaat
5.1	Mengmonster	Mm02	Geen asbest

Beschrijving	Pleister muren
Omgeving	Binnen
Primaire drager	Binnenwand
Bindmiddel van materiaal	Gips - kalk

Gebondenheid op basis van bindmiddel	Niet-hechtgebonden
Hoeveelheid (oppervlakte - dikte - aantal)	• 450,00 m ² - 1,00 cm - 1 stuk
Totaal volume	4,50 m ³
Identificatiemethode	Vaststelling met monstername
Destructieve handeling voor identificatie	Nee
