# Asbestinventarisatetest

Visserskaai 1/101, 2000 Antwerpen

Attestnummer : **20240514-000824.000**

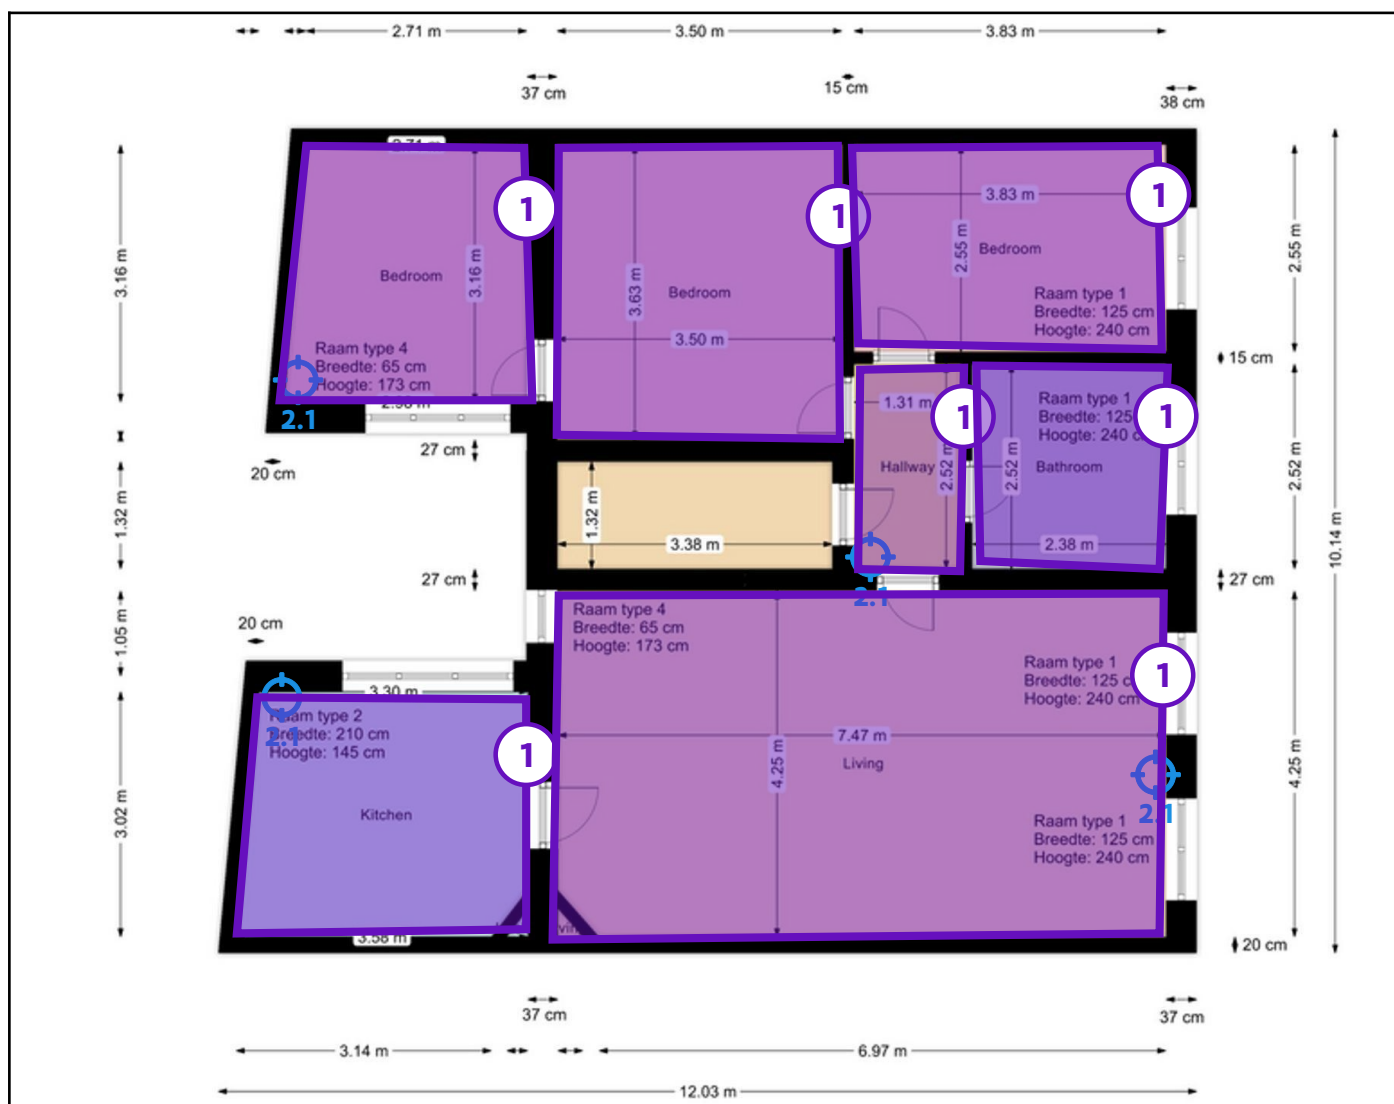
# Plan 1.1: Plan Visserskaai 1

Beschrijving	Type	Actie
1. Plafond - Gipskartonplaten	Advies	-
2. Pleisterwerk muren	Geen asbest	-
2.1 Code: Staal 001 - 229852	Mengmonster	-

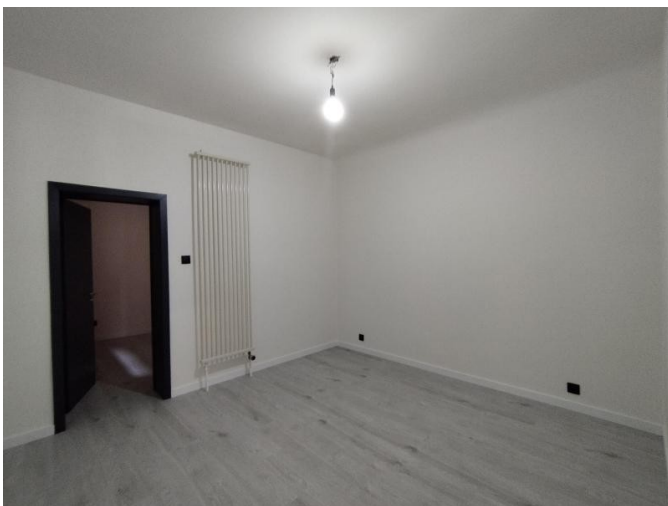
Vrije foto

Het plafond van het gehele pand is voorzien van gipskartonplaten. De structuur hierboven is niet vaststelbaar.

Identificatiemethode	Vaststelling & expertise (niet-asbestverdacht)
Primaire drager	Plafond

Geen asbest

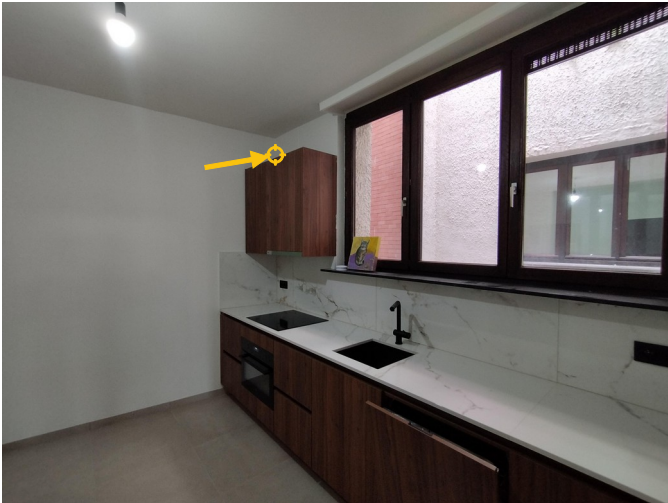
Overzichtsfoto

## Fiche 2: Pleisterwerk muren

Geen asbest

#	Type	Referentie	Resultaat
2.1	Mengmonster	Staal 001 - 229852	Geen asbest

Beschrijving	Pleisterwerk muren
Omgeving	Binnen
Primaire drager	Binnenwand
Bindmiddel van materiaal	Gips - kalk

<b>Gebondenheid op basis van bindmiddel</b>	Niet-hechtgebonden
<b>Hoeveelheid (oppervlakte - dikte - aantal)</b>	• 80,00 m <sup>2</sup> - 0,10 cm - 1 stuk
<b>Totaal volume</b>	0,08 m <sup>3</sup>
<b>Identificatiemethode</b>	Vaststelling met monstername
<b>Destructieve handeling voor identificatie</b>	Nee
