Asbestinventarisatetest

Turnhoutsebaan 459/1105, 2140 Antwerpen

Attestnummer : 20240722-000182.000

Zone 1: Hoofdgebouw

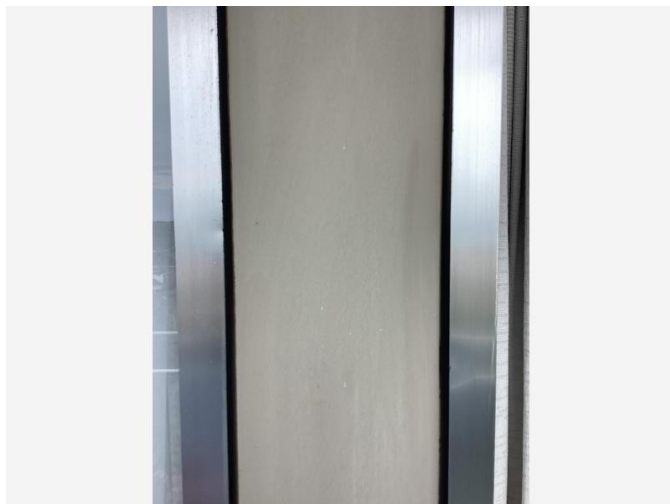
Overzichtsfoto

Detailfoto

Eindbeoordeling materiaalrisico	Zeer laag materiaalrisico en/of zeer lage kans op vezelvrijgave
---------------------------------	---

Gebondenheid	Categorie 1: hechtgebonden in oorsprong
Asbestsoort (vezeltype)	Alleen chrysotiel
Asbestconcentratie	Laag (< 50%)
Afschermingsgraad van het gehele materiaal	Stootvaste afscherming of omkasting
Toestand van het materiaal	Onbeschadigd, niet verweerd

Beschrijving	Glassal plaat
Omgeving	Buiten
Primaire drager	Fundering-draagstructuur (horizontaal, verticaal)
Asbestmateriaal	Dak- en gevelbekleding - Plaat
Bindmiddel van asbestmateriaal	Cement
Gebondenheid op basis van bindmiddel	Hecht
Hoeveelheid (oppervlakte - dikte - aantal)	<ul style="list-style-type: none">• 20,00 m² - 2,00 cm - 1 stuk
Totaal volume	0,40 m ³
Eenvoudig bereikbaar	Ja
Bevestigingswijze	<ul style="list-style-type: none">• Geklemd
Identificatiemethode	Vaststelling zonder monstername
Destructieve handeling voor identificatie	Nee
Opmerking	De gegeven oppervlakte is slechts een schatting en kan afwijken van de werkelijke waarde.

Het asbestmateriaal valt onder de mijlpaal van 2034.

Verwijderen

- Zorg voor een veilig beheer. Vermijd het beschadigen van het asbestmateriaal. Controleer de toestand jaarlijks op wijzigingen.
- Zorg voor een veilig beheer en verwijder dit asbestmateriaal wanneer het bij werken eenvoudig bereikbaar wordt. Controleer de toestand jaarlijks op wijzigingen.
- Voer bijkomende staalname(s) uit.

- Eenvoudige handelingen: enkel door erkend asbestverwijderaar Volgens inspectieprotocol (OVAM)
