Asbestinventarisatetest

Lakborslei 239/3, 2100 Antwerpen

Attestnummer : 20240321-000544.000

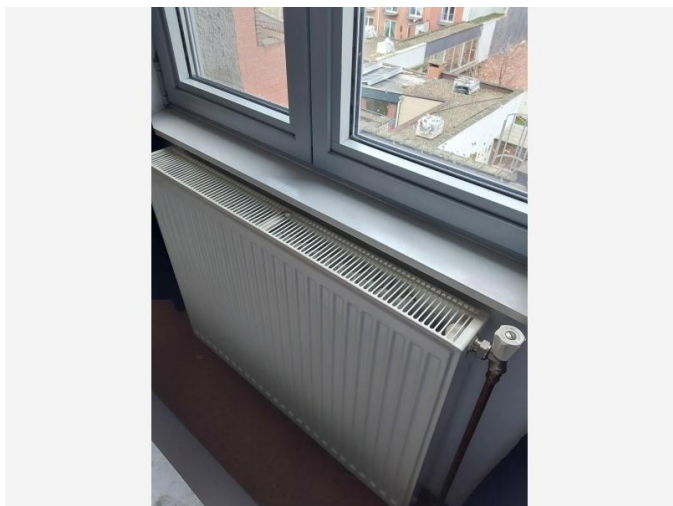
Vrije foto

Geen kolomradiatoren, dus niet asbestverdacht.

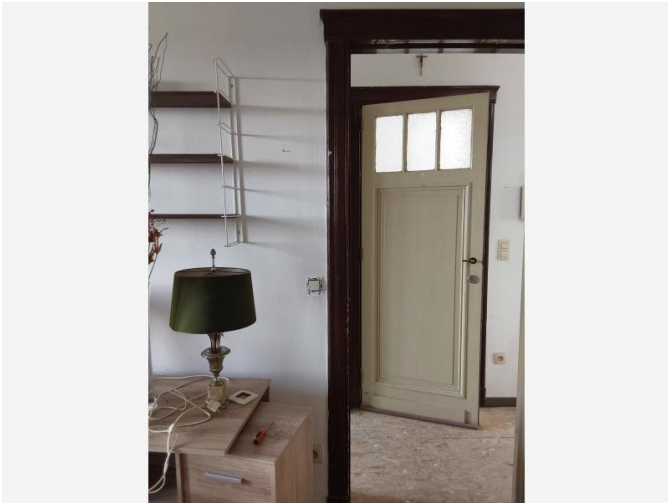
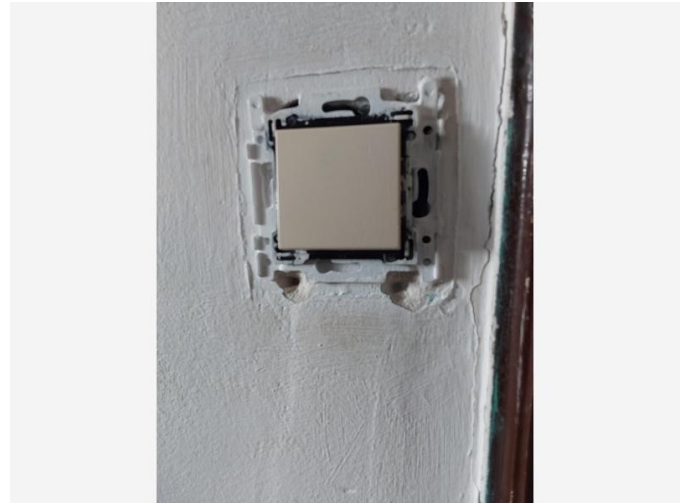
Overzichtsfoto

Geen asbest

#	Type	Referentie	Resultaat
3.1	Mengmonster	Mm01	Geen asbest

Beschrijving	Pleister muren
Omgeving	Binnen
Primaire drager	Binnenwand
Bindmiddel van materiaal	Gips - kalk

Gebondenheid op basis van bindmiddel	Niet-hechtgebonden
Hoeveelheid (oppervlakte - dikte - aantal)	• 200,00 m ² - 1,00 cm - 1 stuk
Totaal volume	2,00 m ³
Identificatiemethode	Vaststelling met monstername
Destructieve handeling voor identificatie	Nee
