Asbestinventarisatetest

Lakborslei 239/101, 2100 Antwerpen

Attestnummer : 20240321-000546.000

Niet-asbestveilig

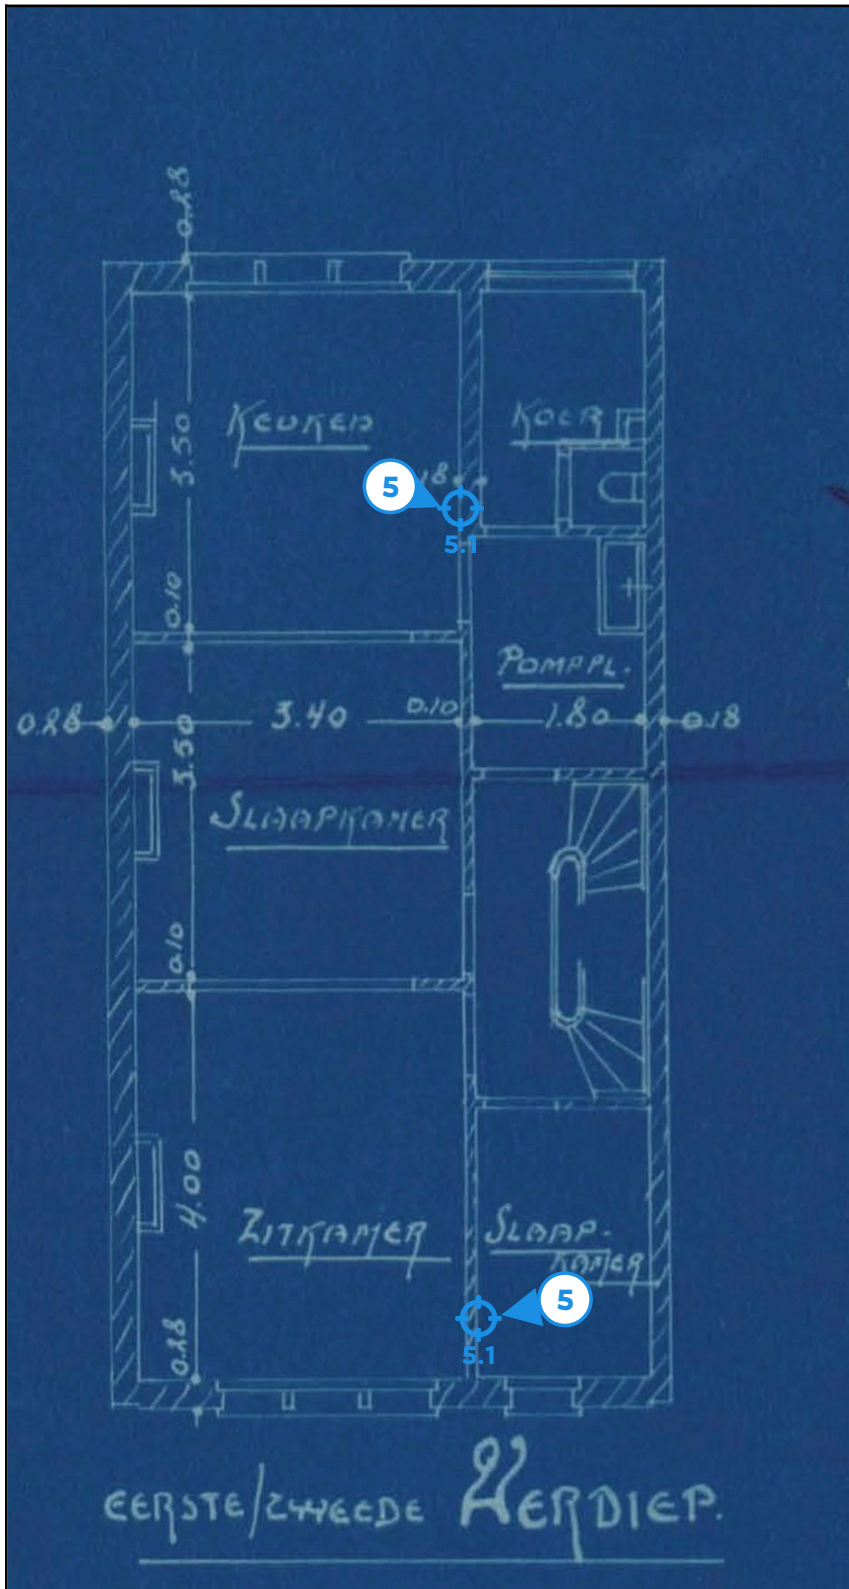
Plan 1.1: Bus 101

5. Pleister muren	Geen asbest	-
5.1 Code: Mm07	Mengmonster	-

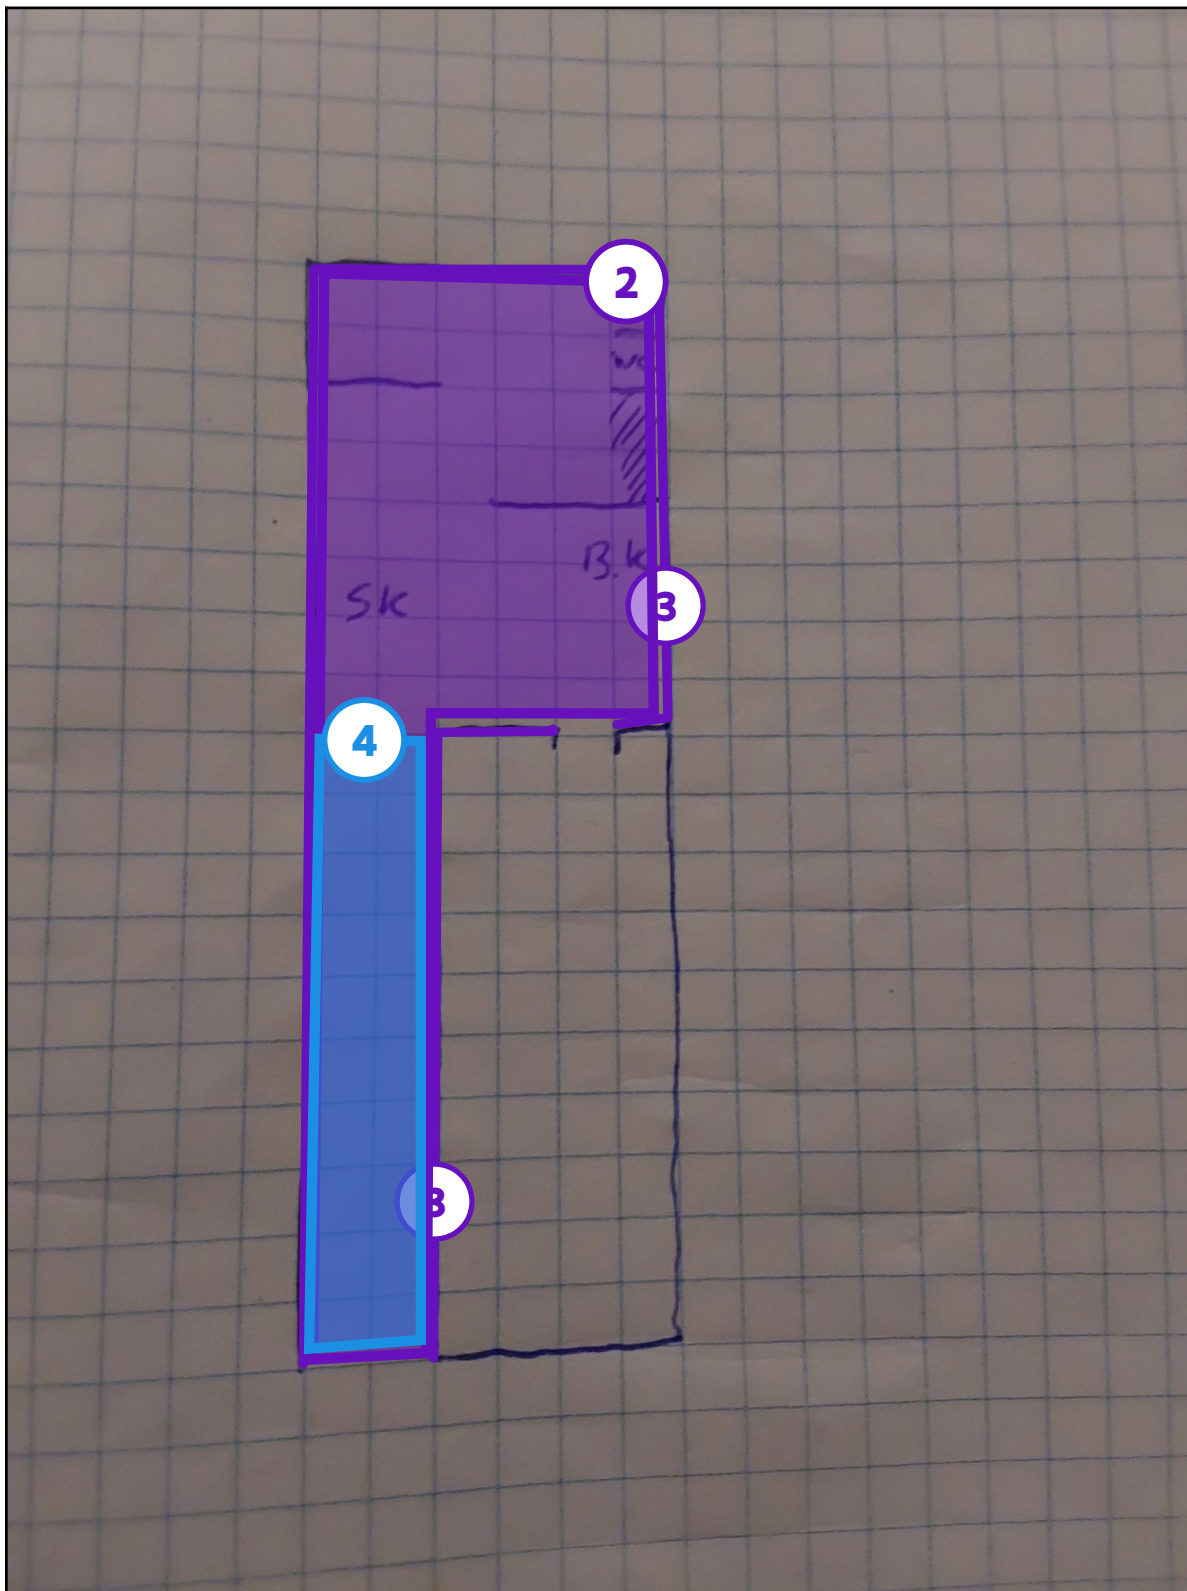
Plan 1.2: Bijgebouw glv

2. Gyproc plafond	Advies	-
3. Gyproc wanden	Advies	-
4. Roofing plat dak	Geen asbest	-

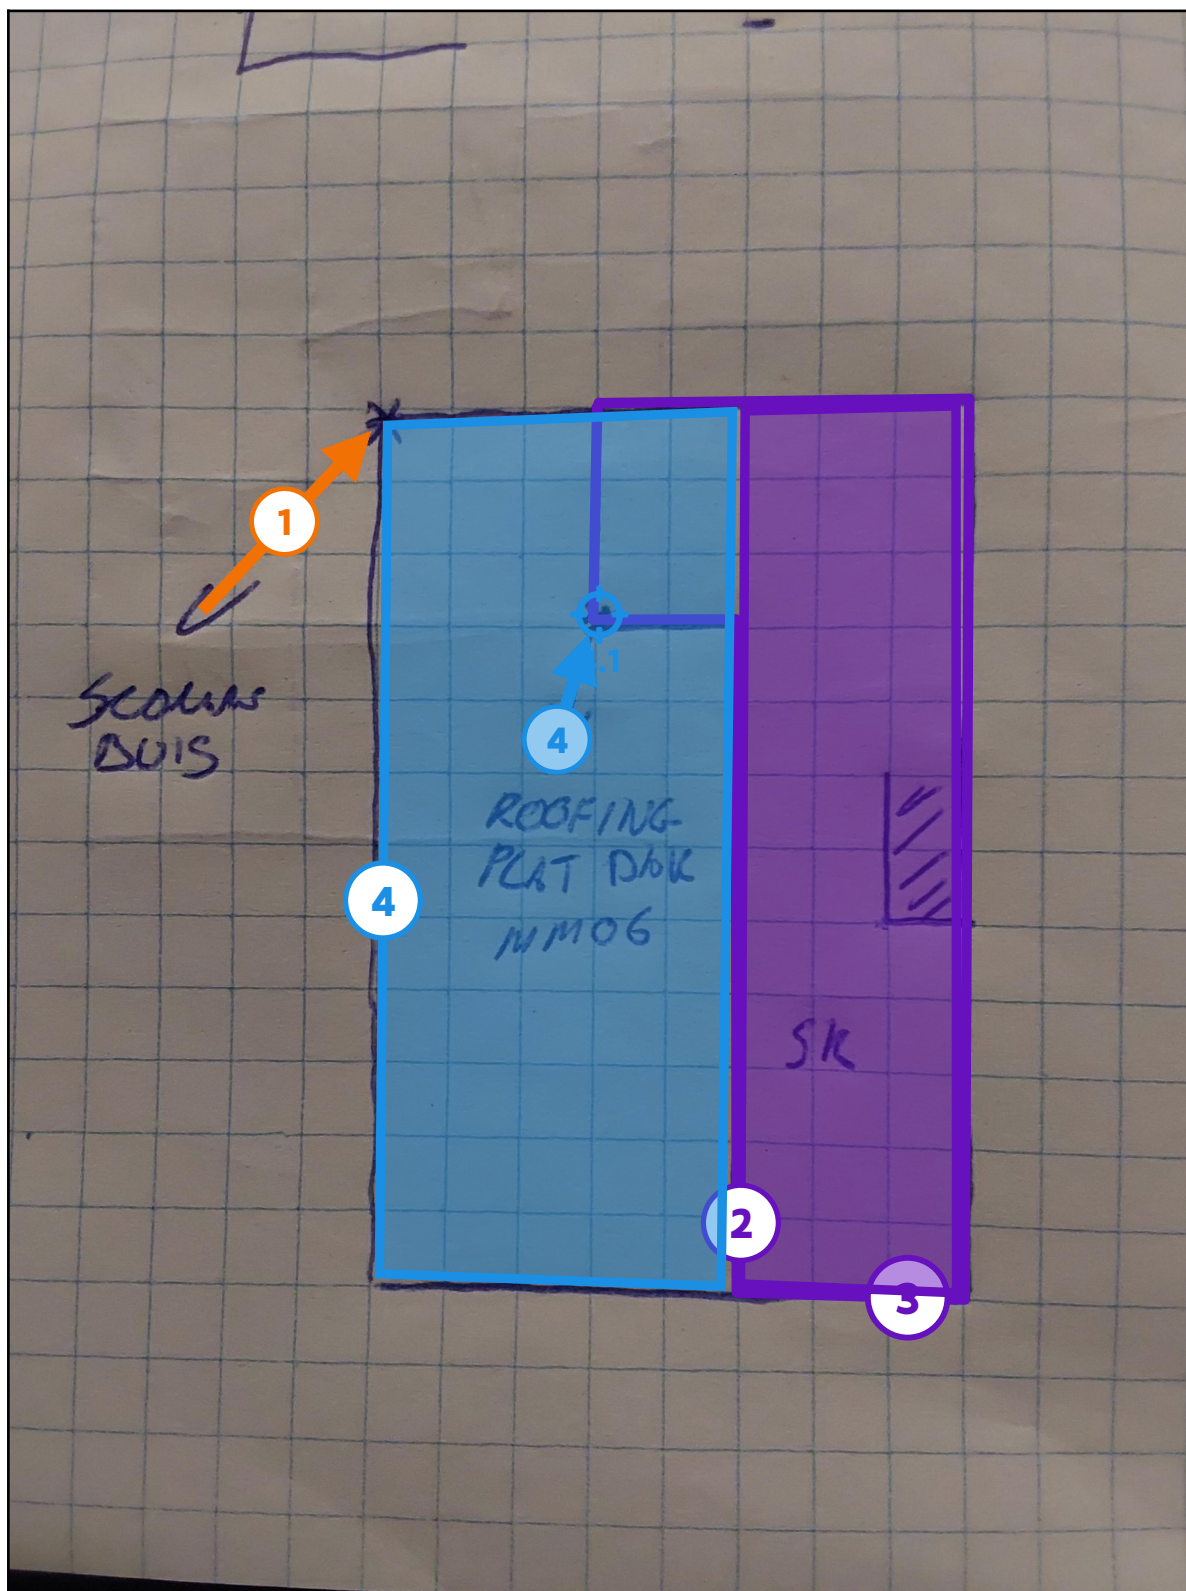
Plan 1.3: Bijgebouw verdiep 1

1. Schouwbuis	Asbestmateriaal	Verwijderen
2. Gyproc plafond	Advies	-
3. Gyproc wanden	Advies	-
4. Roofing plat dak	Geen asbest	-
4.1 Code: Mm06	Puntmonster	-

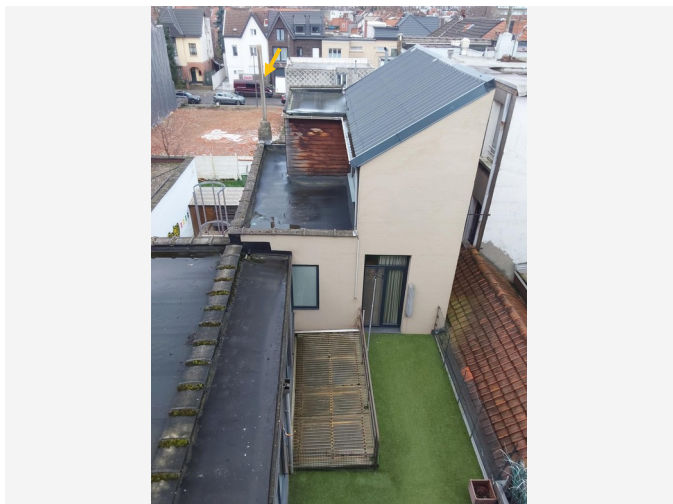
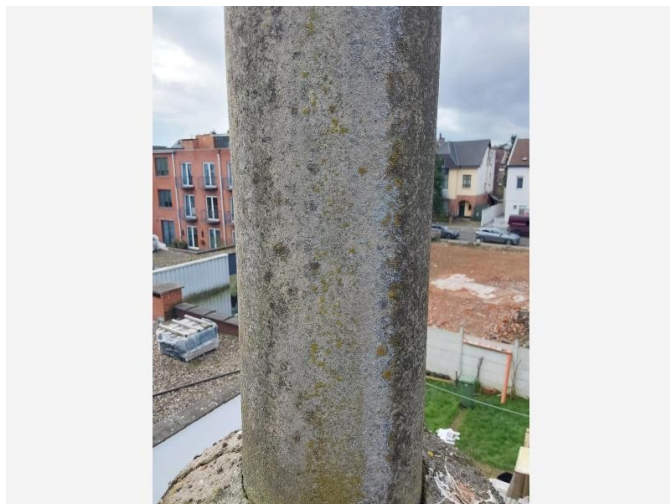
Overzichtsfoto

Detailfoto

Eindbeoordeling materiaalrisico	Verhoogd materiaalrisico en/of verhoogde kans op vezelvrijgave
---------------------------------	--

Gebondenheid	Categorie 1: hechtgebonden in oorsprong
Asbestsoort (vezeltype)	Alleen chrysotiel
Asbestconcentratie	Laag (< 50%)
Afschermingsgraad van het gehele materiaal	Geheel of deels vrij aan de buitenlucht
Toestand van het materiaal	Matig beschadigd, matig verweerd

Beschrijving	Schouwbus
Omgeving	Buiten
Primaire drager	Plat dak
Asbestmateriaal	Buis, koker, leiding, pijp, doorvoer
Bindmiddel van asbestmateriaal	Cement
Gebondenheid op basis van bindmiddel	Hecht
Hoeveelheid (lengte - omtrek - dikte - aantal)	<ul style="list-style-type: none">• 2,50 m - 1,00 cm - 1,00 cm - 1 stuk
Totaal volume	< 0,001 m ³
Eenvoudig bereikbaar	Ja
Bevestigingswijze	<ul style="list-style-type: none">• Geklemd
Identificatiemethode	Vaststelling zonder monsternamen

Het asbestmateriaal valt onder de mijlpaal van 2040.

Verwijderen

- Verwijder dit asbestmateriaal zo snel mogelijk. Volg de toestand goed op.

- Eenvoudige handelingen: mag via doe-het-zelf of door werknemer(s) met opleidingsattest eenvoudige handelingen
De buis kan voorzichtig losgemaakt worden, extra bevochtigen om stof te voorkomen + dragen van de nodige beschermingsmiddelen (mondmasker ffp3 handschoenen) bij de gemeente/containerpark afsluitzakken halen om dubbel in te pakken en af te voeren naar het containerpark als hechtgebonden asbestafval.

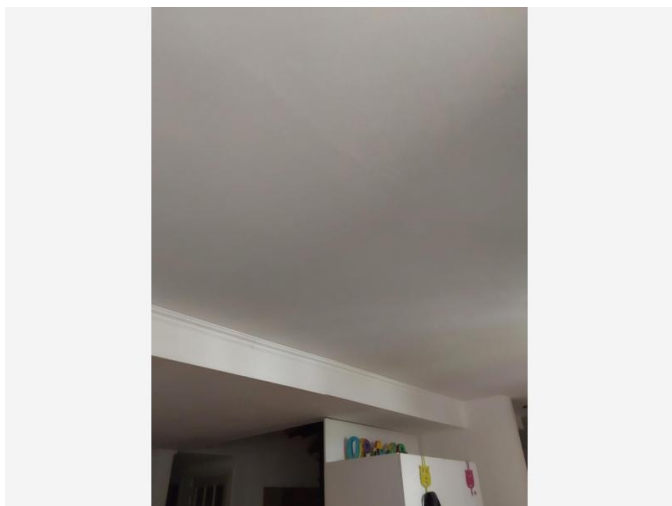
Plafonds bijgebouw bestaan uit gyproc platen, geen pleisterwerk aanwezig.

Identificatiemethode	Vaststelling & expertise (niet-asbestverdacht)
----------------------	--

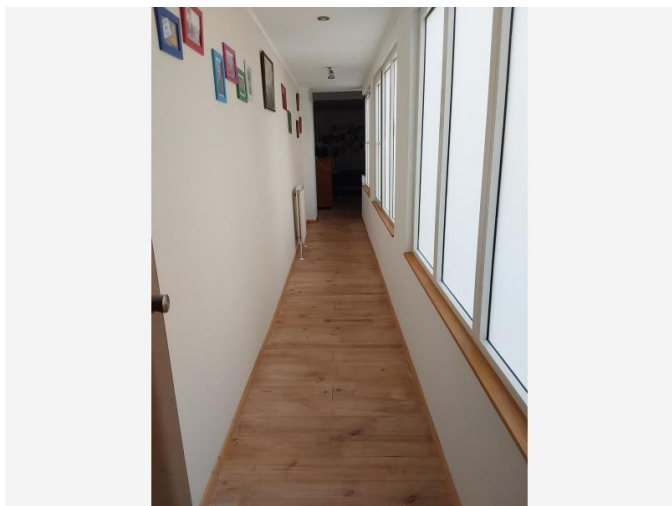
Wanden bijgebouw bestaan uit gyproc platen, geen pleisterwerk aanwezig.

Identificatiemethode	Vaststelling & expertise (niet-asbestverdacht)
----------------------	--

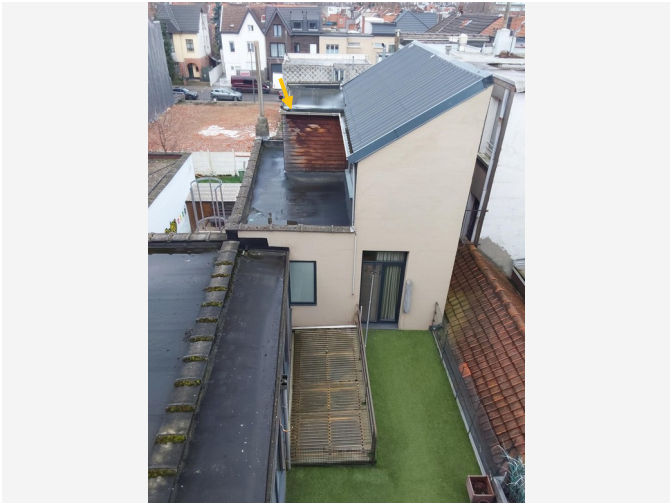
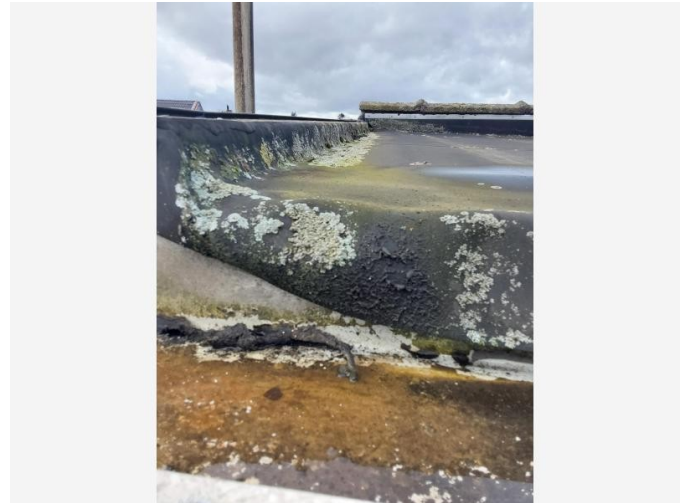
Fiche 4: Roofing plat dak

Overzichtsfoto

Detailfoto

Geen asbest

#	Type	Referentie	Resultaat
4.1	Puntmonster	Mm06	Geen asbest

Beschrijving	Roofing plat dak
Omgeving	Buiten
Primaire drager	Plat dak

Bindmiddel van materiaal	Bitumen (roofing, teer, asfalt)
Gebondenheid op basis van bindmiddel	Hecht
Hoeveelheid (oppervlakte - aantal)	• 15,00 m ² - 1 stuk
Totale oppervlakte	15,00 m ²
Identificatiemethode	Vaststelling met monstername
Destructieve handeling voor identificatie	Nee

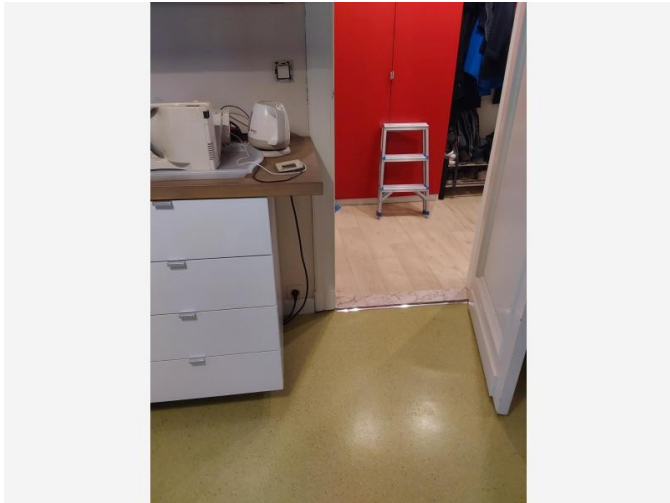
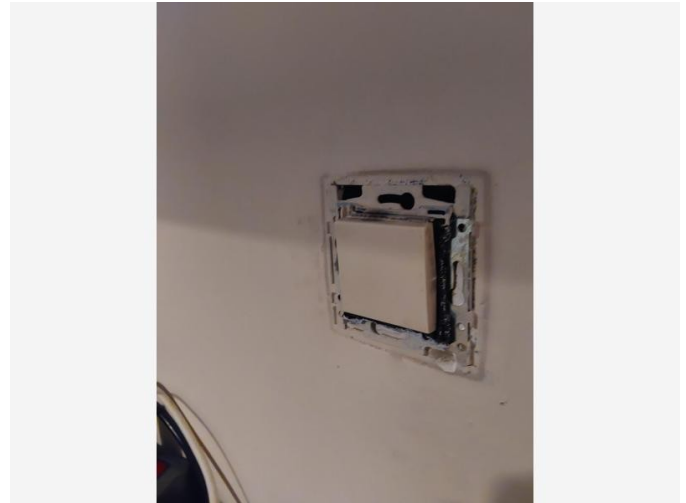
Overzichtsfoto

Detailfoto

Geen asbest

#	Type	Referentie	Resultaat
5.1	Mengmonster	Mm07	Geen asbest

Beschrijving	Pleister muren
Omgeving	Binnen
Primaire drager	Binnenwand
Bindmiddel van materiaal	Gips - kalk

Gebondenheid op basis van bindmiddel	Niet-hechtgebonden
Hoeveelheid (oppervlakte - dikte - aantal)	• 200,00 m ² - 1,00 cm - 1 stuk
Totaal volume	2,00 m ³
Identificatiemethode	Vaststelling met monstername
Destructieve handeling voor identificatie	Nee
