Asbestinventarisatetest

Lakborslei 239/201, 2100 Antwerpen

Attestnummer : 20240321-000547.000

Uitgegeven op : 21.03.2024

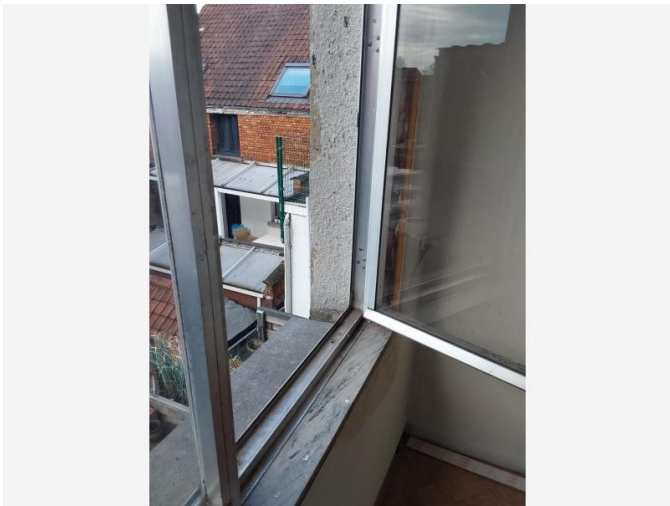
Overzichtsfoto

Detailfoto

Het asbestmateriaal valt onder de mijlpaal van 2040.

Eindbeoordeling materiaalrisico	Laag materiaalrisico en/of verlaagde kans op vezelvrijgave
---------------------------------	--

Gebondenheid	Categorie 1: hechtgebonden in oorsprong
Asbestsoort (vezeltype)	Alleen chrysotiel
Asbestconcentratie	Laag (< 50%)
Afschermingsgraad van het gehele materiaal	Geheel of deels vrij aan de buitenlucht
Toestand van het materiaal	Licht beschadigd, licht verweerd. Intact materiaal type Pical – asbestboard of categorie III 'gebondenheid'

#	Type	Referentie	Resultaat
1.1	Puntmonster	Mm02	Chrysotiel

Beschrijving	Mastiek ramen
Omgeving	Grenst aan binnen- en buitenlucht
Primaire drager	Wandopening verticaal (raam, deur, ...)
Asbestmateriaal	In-situ afwerkingslagen - Pasta, stopverf, voegsel, stopsel, vulsel, mastiek, kitten, ...
Bindmiddel van asbestmateriaal	Kitten, mastiek, pasta
Gebondenheid op basis van bindmiddel	Hecht
Hoeveelheid (gewicht - aantal)	• 1,50 kg - 1 stuk

Totaal gewicht	1,50 kg
Eenvoudig bereikbaar	Ja
Bevestigingswijze	<ul style="list-style-type: none">• Verlijmd, ingegoten, versmeerd
Identificatiemethode	Vaststelling met monstername
Destructieve handeling voor identificatie	Nee

- Zorg voor een veilig beheer. Vermijd het beschadigen van het asbestmateriaal. Controleer de toestand jaarlijks op wijzigingen.
- Zorg voor een veilig beheer en verwijder dit asbestmateriaal wanneer het bij werken eenvoudig bereikbaar wordt. Controleer de toestand jaarlijks op wijzigingen.

- Eenvoudige handelingen: mag via doe-het-zelf of door werknemer(s) met opleidingsattest eenvoudige handelingen
Eenvoudig te verwijderen bij raamwerken

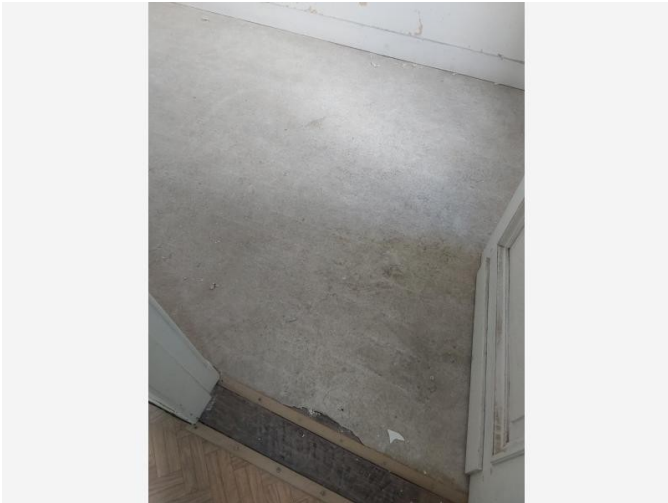
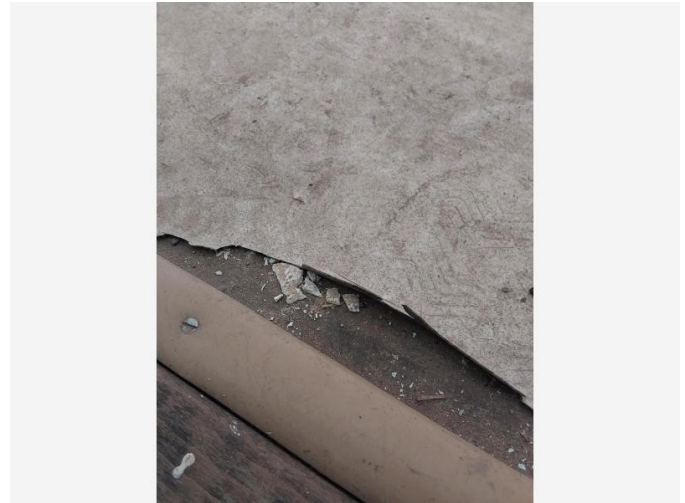
Overzichtsfoto

Detailfoto

Geen asbest

#	Type	Referentie	Resultaat
2.1	Puntmonster	Mm05	Geen asbest

Beschrijving	Vloerzeil
Omgeving	Binnen
Primaire drager	Vloer
Bindmiddel van materiaal	Kunststof of -hars

Gebondenheid op basis van bindmiddel	Hecht
Hoeveelheid (oppervlakte - aantal)	• 4,00 m ² - 1 stuk
Totale oppervlakte	4,00 m ²
Identificatiemethode	Vaststelling met monstername
Destructieve handeling voor identificatie	Nee
