Asbestinventarisatetest

De Boeystraat 2/001, 2018 Antwerpen

Attestnummer : **20241227-000326.000**

Uitgegeven op : **27.12.2024**

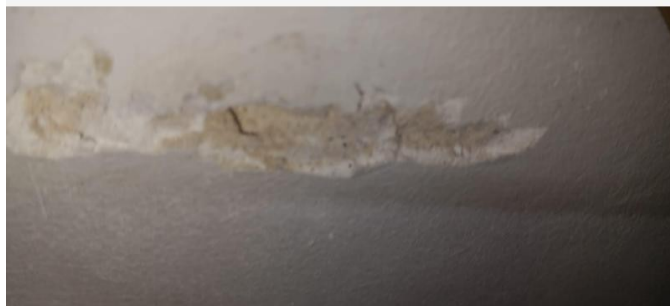
Fiche 1: Pleisterwerk wanden

Geen asbest

Conclusie

Beschrijving	Pleisterwerk wanden
Omgeving	Binnen
Primaire drager	Binnenwand
Bindmiddel van materiaal	Gips - kalk
Gebondenheid op basis van bindmiddel	Niet-hechtgebonden
Hoeveelheid (oppervlakte - dikte - aantal)	• 200,00 m ² - 1,00 cm - 1 stuk
Totaal volume	2,00 m ³
Identificatiemethode	Vaststelling met bewijsdocument, zonder monstername
Destructieve handeling voor identificatie	Nee
Opmerking	Aangezien de appartementen in het gebouw overeenkomen in materialen en structuur, hebben we de staalresultaten van het appartement in de De Boeystraat 2/101, 2018 Antwerpen geëxtrapoleerd. Dit verloopt volgens de richtlijnen van het inspectieprotocol van OVAM. Hoeveelheid is slechts een schatting en kan afwijken van de realiteit.

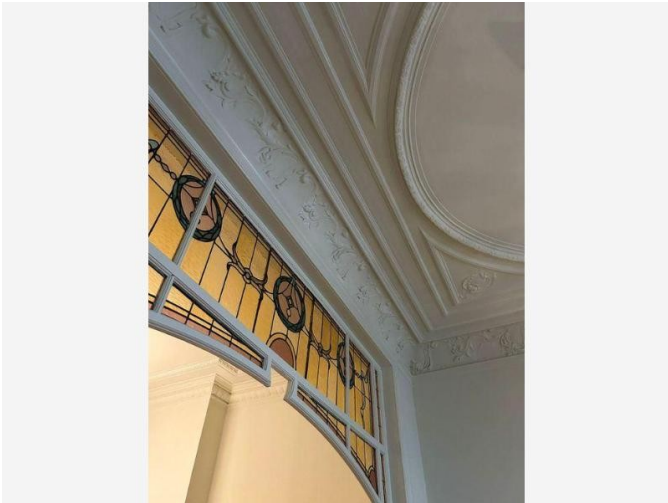
Fiche 2: Pleisterwerk plafonds

Geen asbest

Conclusie

Beschrijving	Pleisterwerk plafonds
Omgeving	Binnen
Primaire drager	Plafond
Bindmiddel van materiaal	Gips - kalk
Gebondenheid op basis van bindmiddel	Niet-hechtgebonden
Hoeveelheid (oppervlakte - dikte - aantal)	• 200,00 m ² - 1,00 cm - 1 stuk
Totaal volume	2,00 m ³
Identificatiemethode	Vaststelling met bewijsdocument, zonder monstername
Destructieve handeling voor identificatie	Nee
Opmerking	Aangezien de appartementen in het gebouw overeenkomen in materialen en structuur, hebben we de staalresultaten van het appartement in de De Boeystraat 2/101, 2018 Antwerpen geëxtrapoleerd. Dit verloopt volgens de richtlijnen van het inspectieprotocol van OVAM. Hoeveelheid is slechts een schatting en kan afwijken van de realiteit.
