Asbestinventarisatetest

Sint-Benedictusstraat 20B/1, 2640 Mortsel

Attestnummer : 20250218-000107.000

Uitgegeven op : 18.02.2025

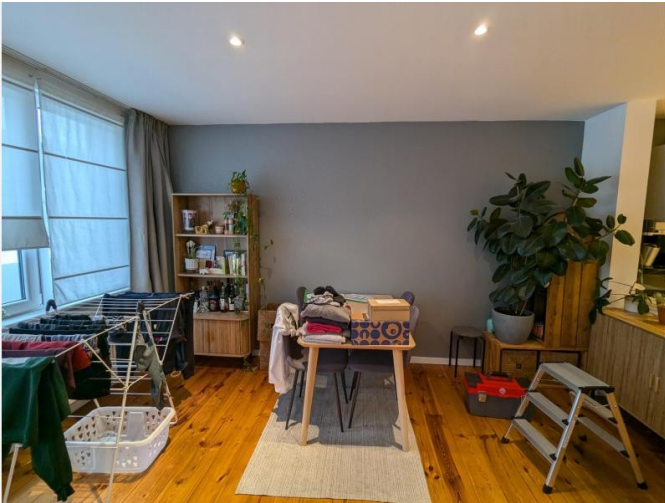
plafonds uitgevoerd met gipskartonplaten - niet asbestverdacht
