# Asbestinventarisatetest

Gebroeders Blommestraat 33/001, 2140 Antwerpen

Attestnummer : 20250812-000092.000

Uitgegeven op : 12.08.2025

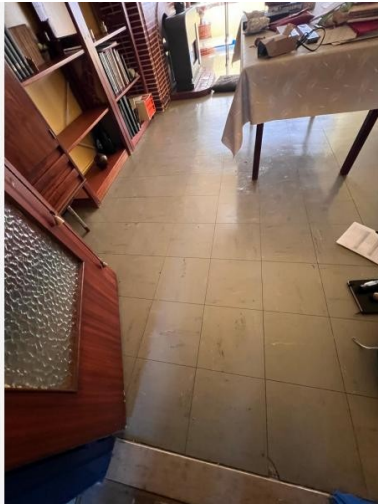
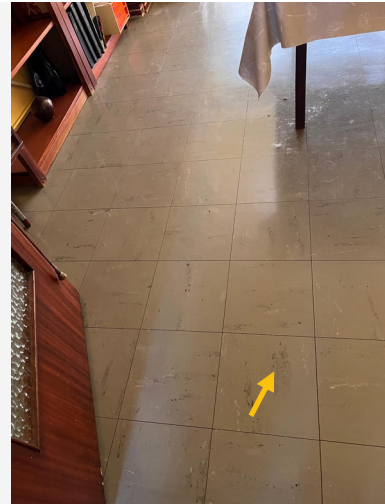
Overzichtsfoto

Eindbeoordeling materiaalrisico	Zeer laag materiaalrisico en/of zeer lage kans op vezelvrijgave
---------------------------------	---

Gebondenheid	Categorie 1: hechtgebonden in oorsprong
Asbestsoort (vezeltype)	Alleen chrysotiel
Asbestconcentratie	Laag (< 50%)
Afschermingsgraad van het gehele materiaal	Geheel of deels vrij aan de buitenlucht
Toestand van het materiaal	Onbeschadigd, niet verweerd

#	Type	Referentie	Resultaat
1.1	Puntmonster	2	Chrysotiel

Beschrijving	Vinylvloer V0
Omgeving	Binnen
Primaire drager	Vloer
Asbestmateriaal	Prefab - afwerking - Vloerzeil
Bindmiddel van asbestmateriaal	Kunststof of -hars
Gebondenheid op basis van bindmiddel	Hecht
Hoeveelheid (oppervlakte - aantal)	<ul style="list-style-type: none"><li>• 40,00 m<sup>2</sup> - 1 stuk</li></ul>
Totale oppervlakte	40,00 m <sup>2</sup>
Eenvoudig bereikbaar	Ja
Bevestigingswijze	<ul style="list-style-type: none"><li>• Los (al dan niet bedekt)</li><li>• Verlijmd, ingegoten, versmeerd</li></ul>
Identificatiemethode	Vaststelling met monsternamen
Destructieve handeling voor identificatie	Nee

Het asbestmateriaal valt onder de mijlpaal van 2040.

Zorgvuldig beheren

- Zorg voor een veilig beheer. Vermijd het beschadigen van het asbestmateriaal. Controleer de toestand jaarlijks op wijzigingen.

- Eenvoudige handelingen: mag via doe-het-zelf of door werknemer(s) met opleidingsattest eenvoudige handelingen  
Tijdens een uitgebreide inspectie zijn er materialen aangetroffen waarbij vermoeden dat ze asbest bevatten. Het gaat over de vloerzeil in de woonkamer. Deze is hechtgebonden en mag zorgvuldig zelf verwijderd en afgevoerd worden indien het kan.
- Eenvoudige handelingen: enkel door erkend asbestverwijderaar  
Als de verwijdering niet lukt zonder het materiaal te beschadigen moet het door een erkend asbestverwijderaar worden verwijderd.

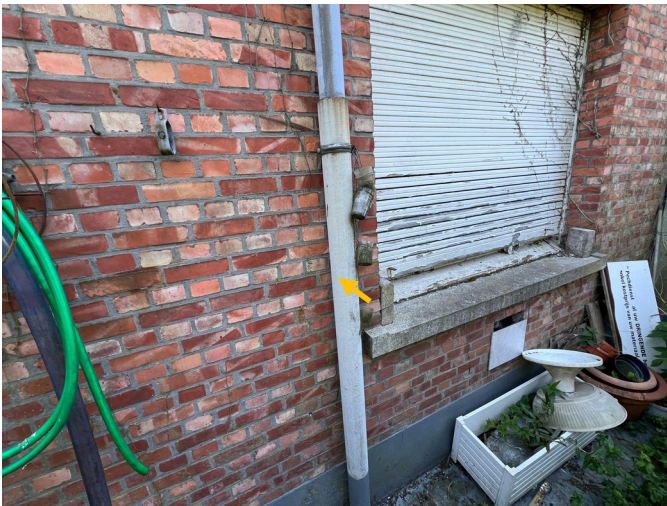
Overzichtsfoto

Eindbeoordeling materiaalrisico	Laag materiaalrisico en/of verlaagde kans op vezelvrijgave
---------------------------------	--

Gebondenheid	Categorie 1: hechtgebonden in oorsprong
Asbestsoort (vezeltype)	Crocidoliet aanwezig
Asbestconcentratie	Laag (< 50%)
Afschermingsgraad van het gehele materiaal	Geheel of deels vrij aan de buitenlucht
Toestand van het materiaal	Onbeschadigd, niet verweerd

Beschrijving	asbestcement eternit buis afvoer
Omgeving	Buiten
Primaire drager	Infrastructuur hemelwater (opvang en afvoer)
Asbestmateriaal	Buis, koker, leiding, pijp, doorvoer
Bindmiddel van asbestmateriaal	Cement
Gebondenheid op basis van bindmiddel	Hecht
Hoeveelheid (lengte - omtrek - dikte - aantal)	<ul style="list-style-type: none"><li>• 2,00 m - 60,00 cm - 3,00 cm - 1 stuk</li></ul>
Totaal volume	0,036 m <sup>3</sup>
Eenvoudig bereikbaar	Ja
Bevestigingswijze	<ul style="list-style-type: none"><li>• Los (al dan niet bedekt)</li><li>• Geklemd</li></ul>
Identificatiemethode	Vaststelling zonder monsternamen
Destructieve handeling voor identificatie	Nee

Het asbestmateriaal valt onder de mijlpaal van 2040.

Zorgvuldig beheren

- Zorg voor een veilig beheer. Vermijd het beschadigen van het asbestmateriaal. Controleer de toestand jaarlijks op wijzigingen.

- Eenvoudige handelingen: mag via doe-het-zelf of door werknemer(s) met opleidingsattest eenvoudige handelingen  
Uit de inspectie is gebleken dat er asbestverdachte materialen aanwezig zijn in de tuin. Het gaat over de afvoerbuis dat mogelijk vervaardigd is uit asbestcement. Deze toepassing is hechtgebonden en mag zorgvuldig in zijn geheel verwijderd en afgevoerd worden.

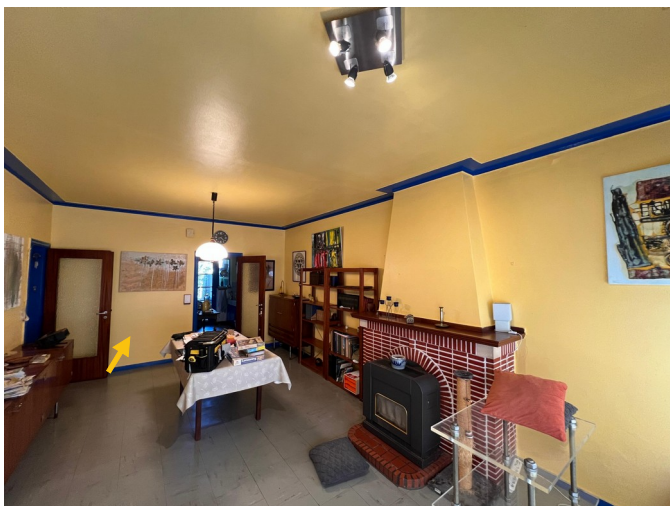
## Fiche 3: Pleisterwerk binnenwand V0

Geen asbest

#	Type	Referentie	Resultaat
3.1	Mengmonster	1	Geen asbest

<b>Beschrijving</b>	Pleisterwerk binnenwand V0
<b>Omgeving</b>	Binnen
<b>Primaire drager</b>	Binnenwand
<b>Bindmiddel van materiaal</b>	Gips - kalk
<b>Gebondenheid op basis van bindmiddel</b>	Niet-hechtgebonden
<b>Hoeveelheid (oppervlakte - dikte - aantal)</b>	• 80,00 m <sup>2</sup> - 2,00 cm - 1 stuk
<b>Totaal volume</b>	1,60 m <sup>3</sup>
<b>Identificatiemethode</b>	Vaststelling met monsternamen
<b>Destructieve handeling voor identificatie</b>	Nee
