Asbestinventarisatetest

Drukpersstraat 39/102, 2610 Antwerpen

Attestnummer : 20250817-000108.001

Zone 1: Drukpersstraat 39

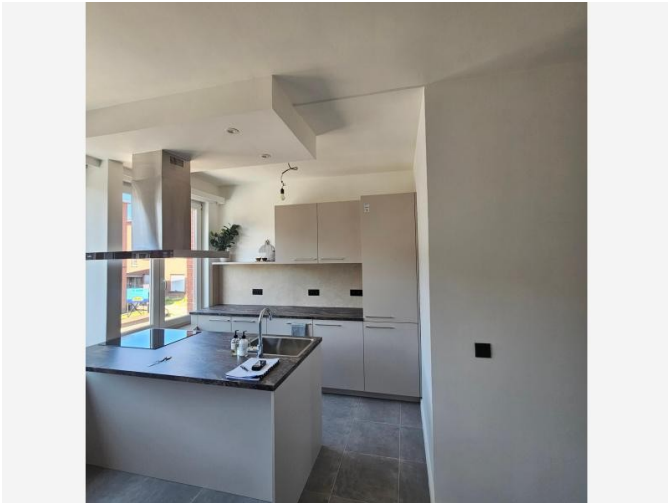
Fiche 1: Pleisterwerk plafond

Geen asbest

#	Type	Referentie	Resultaat
1.1	Mengmonster	Staal 002	Geen asbest

Beschrijving	Pleisterwerk plafond
Omgeving	Binnen
Primaire drager	Plafond
Bindmiddel van materiaal	Gips - kalk
Gebondenheid op basis van bindmiddel	Niet-hechtgebonden
Hoeveelheid (oppervlakte - dikte - aantal)	• 75,00 m ² - 1,00 cm - 1 stuk
Totaal volume	0,75 m ³
Identificatiemethode	Vaststelling met monstername
Destructieve handeling voor identificatie	Nee

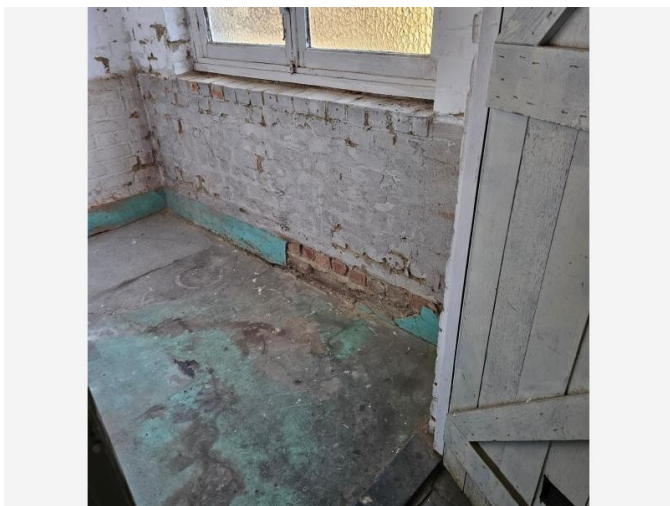
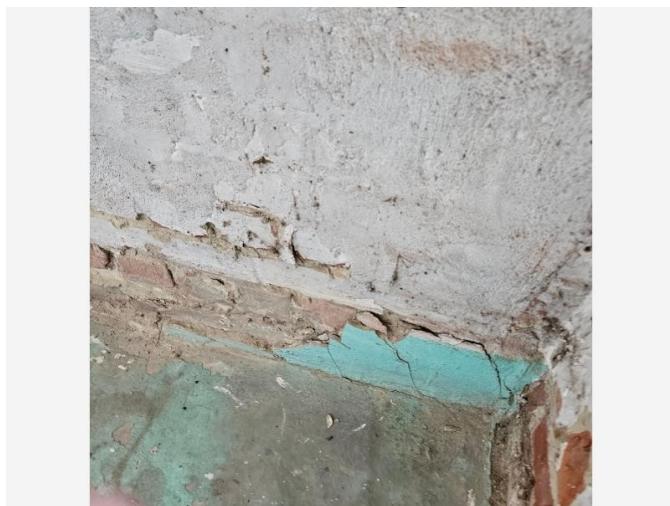
Fiche 2: Smeerlaag wand garage

Geen asbest

#	Type	Referentie	Resultaat
2.1	Mengmonster	Staal 003	Geen asbest

Beschrijving	Smeerlaag wand garage
Omgeving	Binnen
Primaire drager	Binnenwand
Bindmiddel van materiaal	Cement
Gebondenheid op basis van bindmiddel	Hecht
Hoeveelheid (oppervlakte - dikte - aantal)	• 6,00 m ² - 1,00 cm - 1 stuk
Totaal volume	0,06 m ³
Identificatiemethode	Vaststelling met monstername
Destructieve handeling voor identificatie	Nee

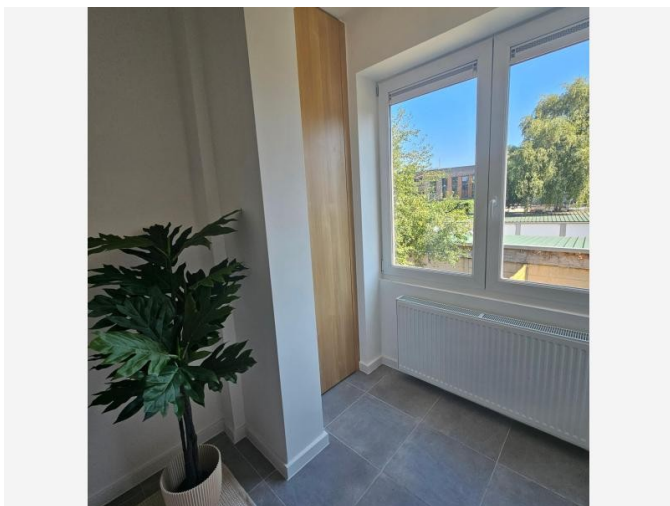
Fiche 3: Pleisterwerk wand

Geen asbest

#	Type	Referentie	Resultaat
3.1	Mengmonster	Staal 001	Geen asbest

Beschrijving	Pleisterwerk wand
Omgeving	Binnen
Primaire drager	Binnenwand
Bindmiddel van materiaal	Gips - kalk
Gebondenheid op basis van bindmiddel	Niet-hechtgebonden
Hoeveelheid (oppervlakte - dikte - aantal)	• 225,00 m ² - 1,00 cm - 1 stuk
Totaal volume	2,25 m ³
Identificatiemethode	Vaststelling met monstername
Destructieve handeling voor identificatie	Nee

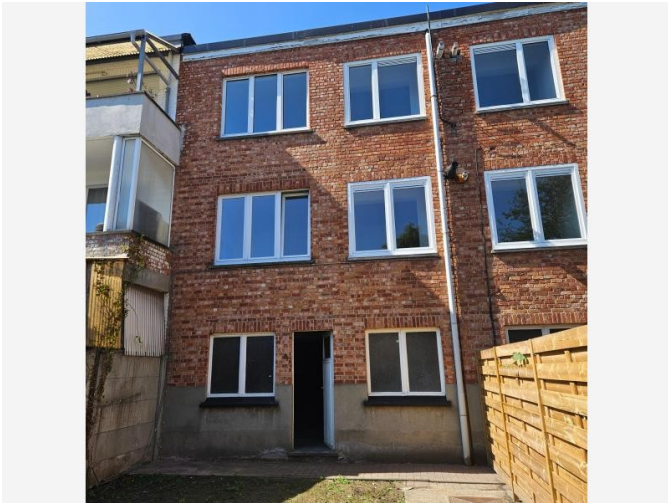
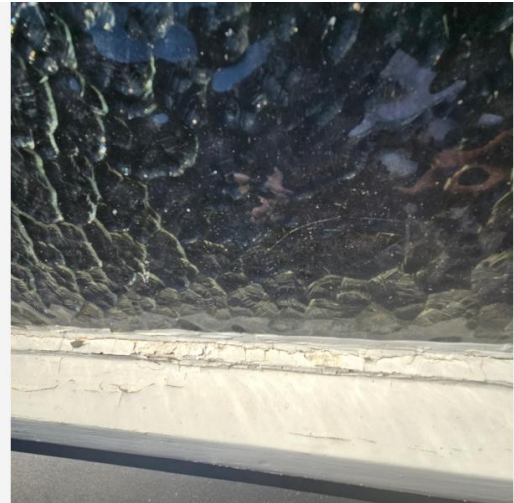
Fiche 4: Mastiek ramen + deur

Geen asbest

Beschrijving	Mastiek ramen + deur
Omgeving	Buiten
Primaire drager	Wandopening verticaal (raam, deur, ...)
Bindmiddel van materiaal	Kitten, mastiek, pasta
Gebondenheid op basis van bindmiddel	Hecht
Hoeveelheid (gewicht - aantal)	• 0,17 kg - 1 stuk
Totaal gewicht	0,17 kg
Identificatiemethode	Vaststelling met bewijsdocument, zonder monstername
Destructieve handeling voor identificatie	Nee

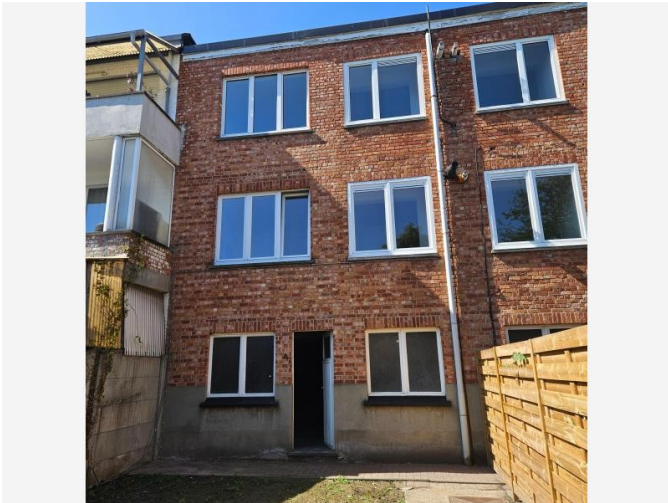
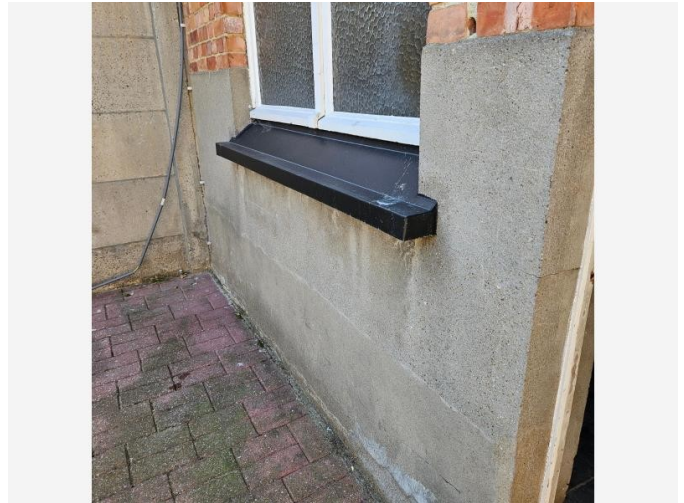
Fiche 5: Smeerlaag achtergevel

Geen asbest

Beschrijving	Smeerlaag achtergevel
Omgeving	Buiten
Primaire drager	Wand buitenschil
Bindmiddel van materiaal	Cement
Gebondenheid op basis van bindmiddel	Hecht
Hoeveelheid (gewicht - aantal)	• 99,97 kg - 1 stuk
Totaal gewicht	99,97 kg
Identificatiemethode	Vaststelling met bewijsdocument, zonder monstername
Destructieve handeling voor identificatie	Nee
