Asbestinventarisatetest

Bredabaan 272/102, 2170 Antwerpen

Attestnummer : **20251127-000003.000**

Zone 1: Hoofdgebouw

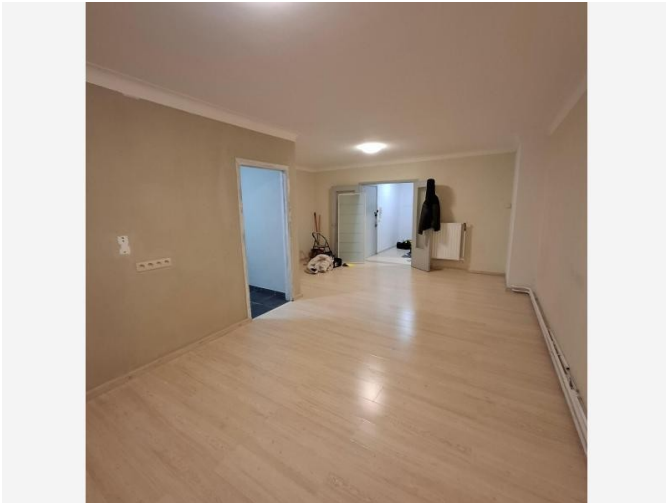
Situeringfoto

De vloeren in de woning zijn niet asbestverdacht, echter valt het niet uit te sluiten dat er zich asbesthoudende materialen onder de vloeren bevinden. De vloeren in de woning zijn allemaal bedekt met tegels, hout en parket.

Basis voor advies	Beoordeling op basis van expertise met een vaststelling door de asbestdeskundige.
Primaire drager	Vloer
