Verslag van een gelijkvormigheidsonderzoek voor ingebruikname en/of controlebezoek van een elektrische installatie op laagspanning en zeer lage spanning

DE INSTALLATIE IS NIET CONFORM

Verslagnummer	26507	Eigenaar	bianca bianca
Inspecteur	JN	Gegevens installateur	
Het onderzoek is verricht op	19-12-2025	Gegevens opdrachtgever	
Plaats van het onderzoek	Lakborslei 491 2100 Antwerpen	EAN	Niet beschikbaar
Type keuring	Periodiek controlebezoek Boek 1 - 6.5	Teller nr	-
Afwijkingen (deel 8 of deel 6)	Niet toegepast	Stand 1 (dag)	
Type lokaal	Appartement	Stand 2 (nacht)

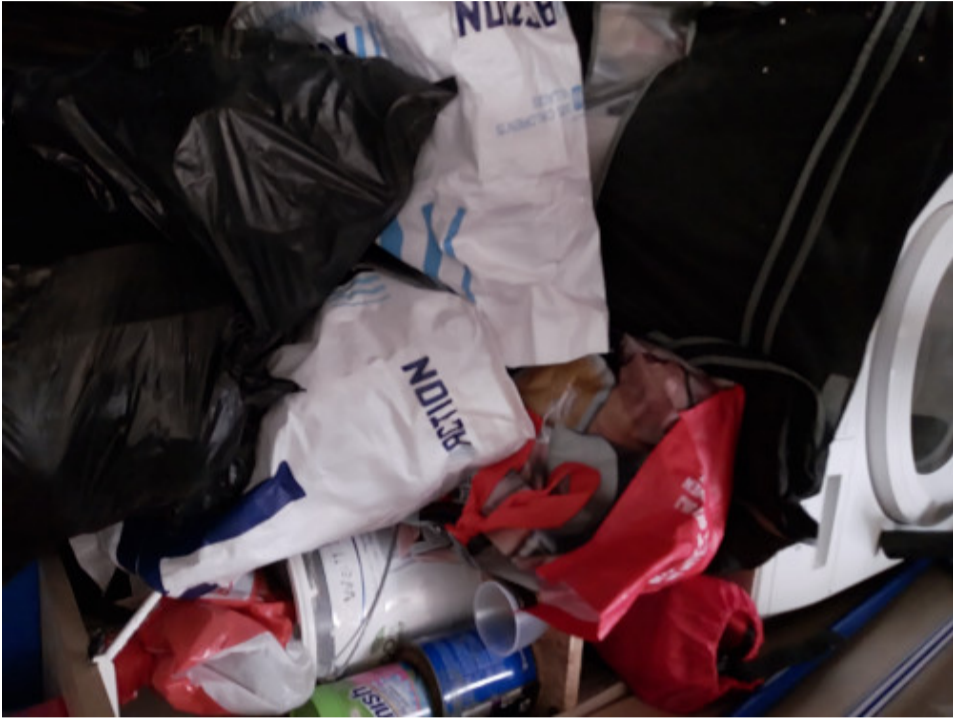
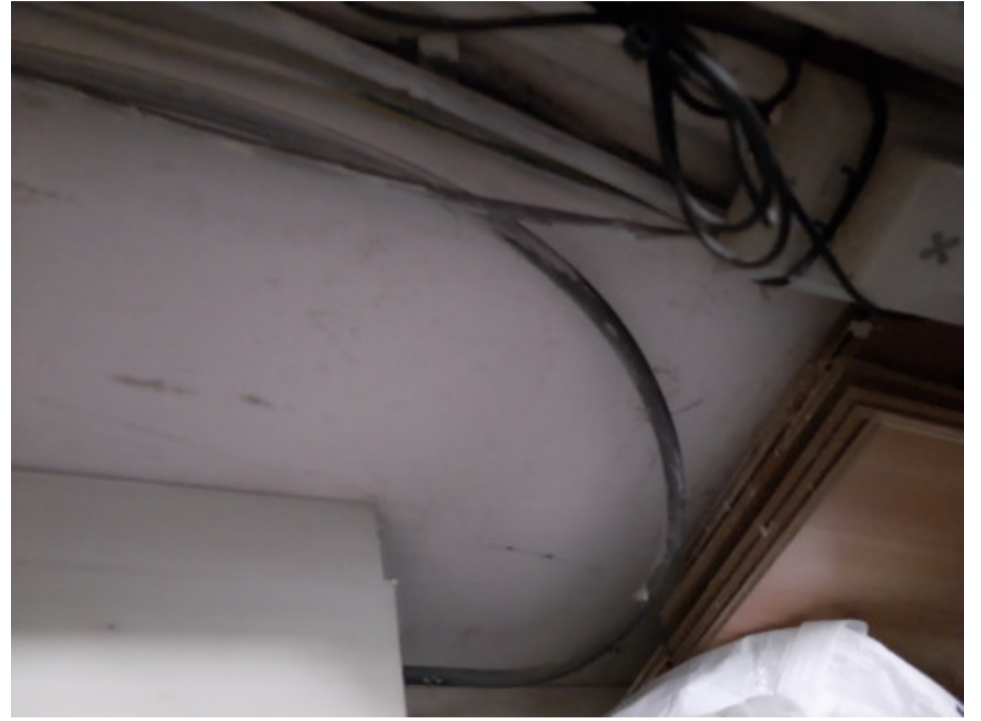
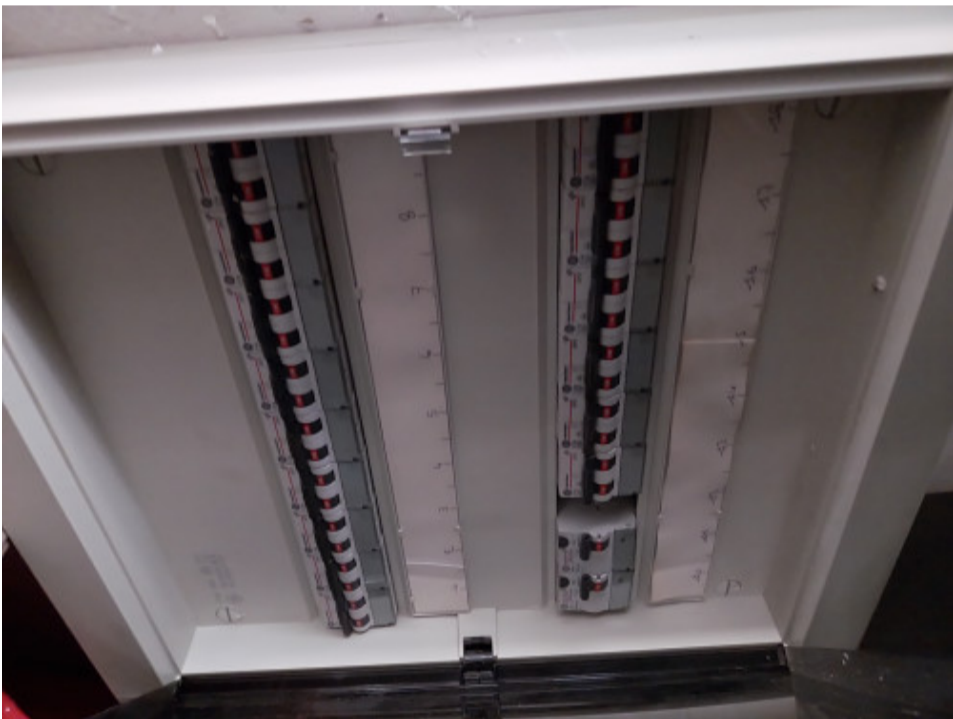
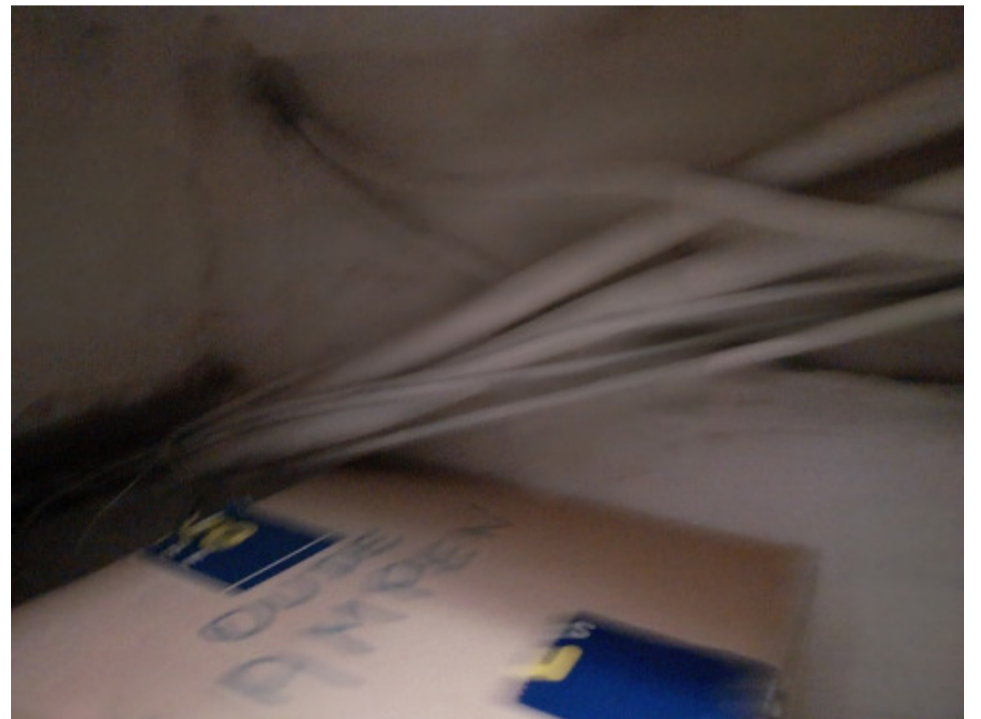
## Foto's-1

- 5.7 - De schakel- en verdeelborden zijn niet zo geïnstalleerd dat een gemakkelijke bediening, toezicht en onderhoud evenals de bereikbaarheid van het elektrisch materiaal in deze borden verzekerd is. In huishoudelijke installaties, zijn de schakel- en verdeelborden gemakkelijk bereikbaar zonder speciale middelen (B1: 5.3.5.1.c).
- 5.11 - De aanduidingen, markeringen en identificaties van de stroomkringen en van de apparatuur ontbreekt, is onvolledig of stemt niet overeen met de schema's. (B1: 3.1.2.2)
- 5.12 - De voedingsspanning is niet aangeduid op elk schakel- en verdeelbord. (B1:3.1.3.a)

- 8.22 - Loshangende leidingen/kabels te bevestigen met gepaste bevestigingsmiddelen, en deze trekvast maken. (B1:5.2.9.5)
