Asbestinventarisatetest

Lakborslei 491/102, 2100 Antwerpen

Attestnummer : **20251231-000004.000**

Zone 1: Hoofdgebouw

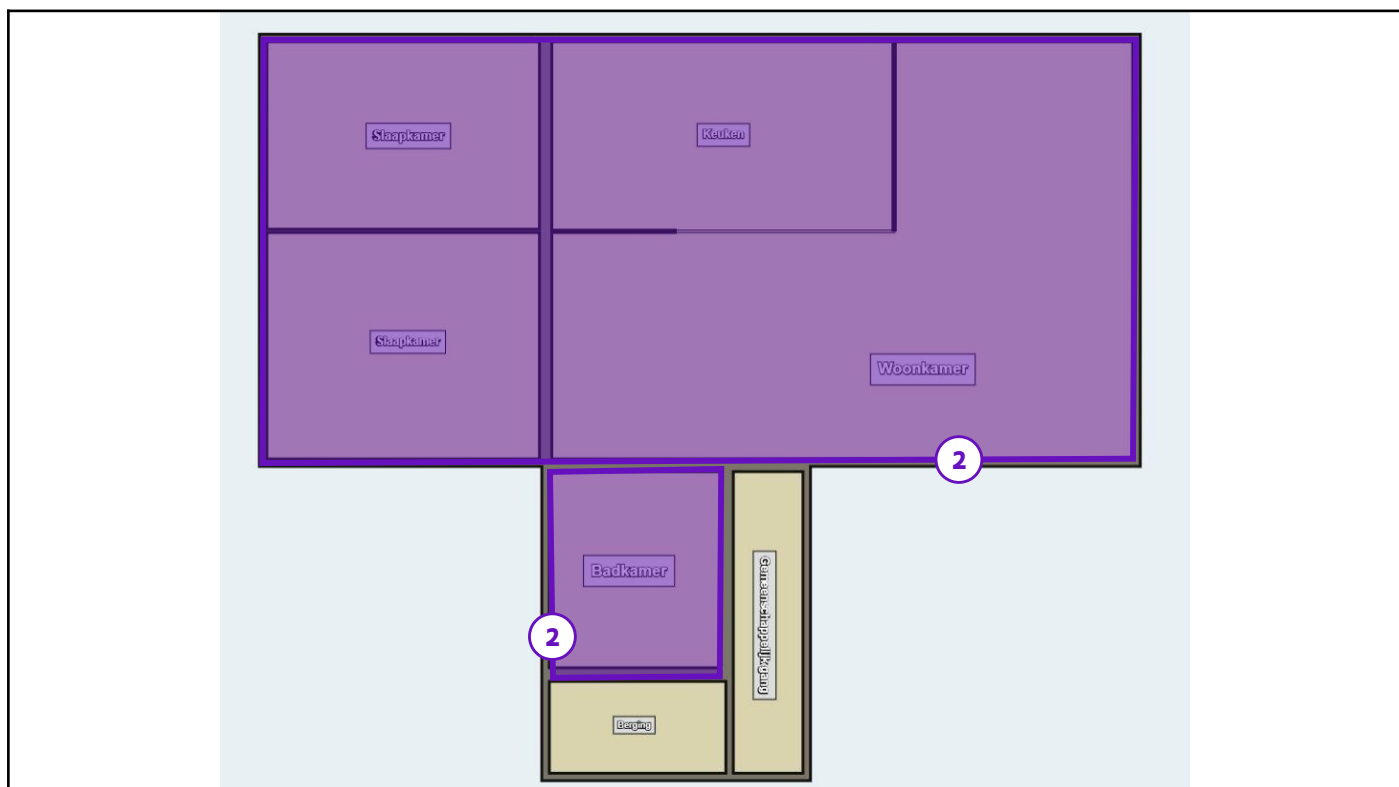
Plan 1.2: Plafonds

Beschrijving	Type	Actie
2. Vals plafond	Advies	-

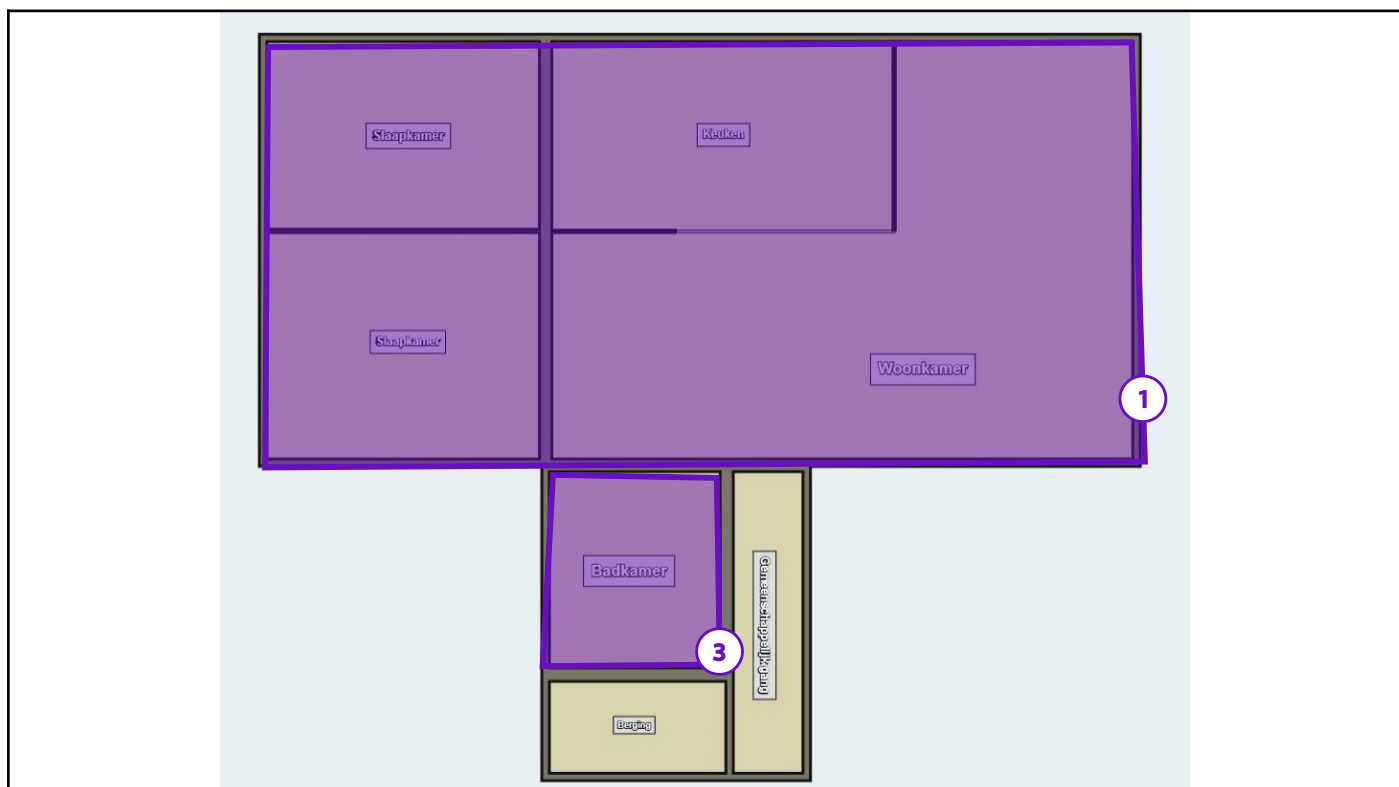
Plan 1.3: Andere materialen

Beschrijving	Type	Actie
1. Vloeren	Advies	-
3. Tegels badkamer	Advies	-

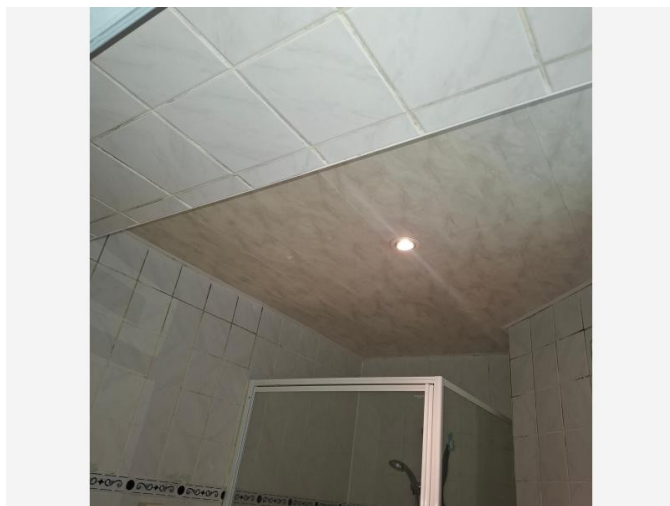
Situeringfoto

Het plafond bestaat uit gyproc en is niet asbesthoudend. Het is niet geweten wat er achter deze valse wand is. Verder onderzoek noodzakelijk.

Basis voor advies	De asbestdeskundige beoordeelt het materiaal als niet-asbestverdacht.
Primaire drager	Plat dak
